Asbestinventarisatetest

Koning Albertstraat 18, 1600 Sint-Pieters-Leeuw

Attestnummer : 20231222-000355.000

Uitgegeven op : 22.12.2023

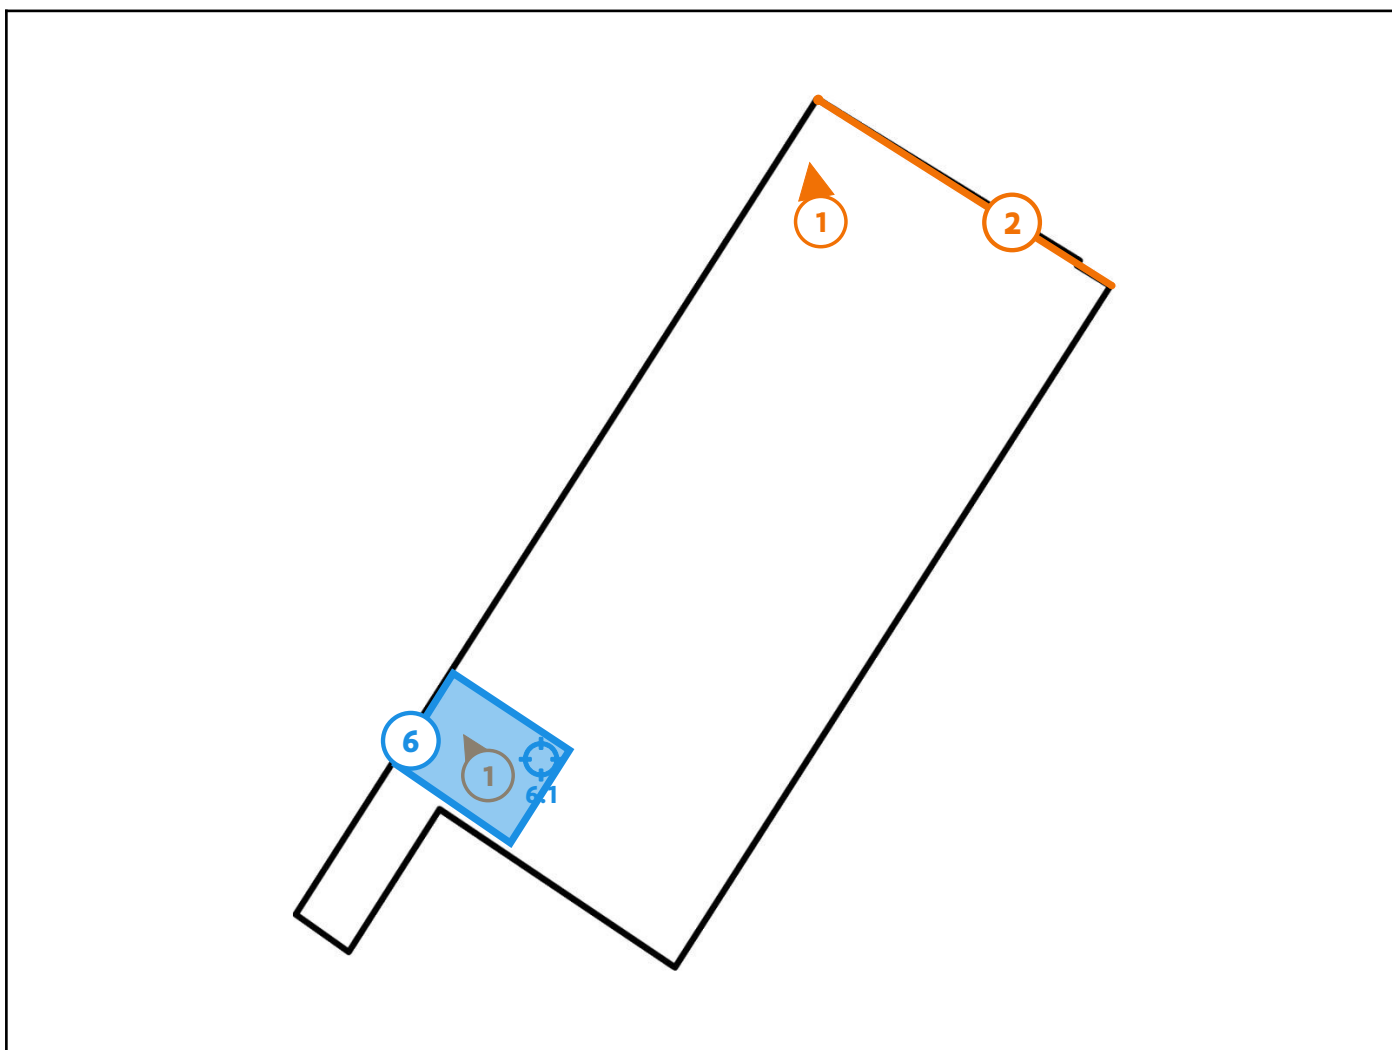
Plan 1.5: voorgevel 2e verdieping

Beschrijving	Type	Actie
1. Schouwpijp(en)	Asbestmateriaal	Verwijderen
2. Gevelleien	Asbestmateriaal	Verwijderen
6. Roofing plat dakje	Geen asbest	-
6.1 Code: 003	Puntmonster	-

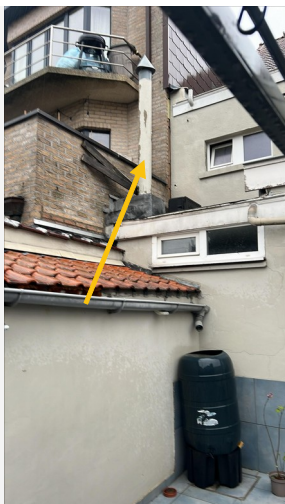
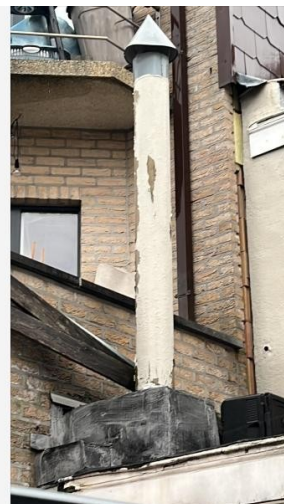
Het asbestmateriaal valt onder de mijlpaal van 2034.

Eindbeoordeling materiaalrisico	Verhoogd materiaalrisico en/of verhoogde kans op vezelvrijgave
---------------------------------	--

Gebondenheid	Categorie 1: hechtgebonden in oorsprong
Asbestsoort (vezeltype)	Crocidoliet aanwezig
Asbestconcentratie	Laag (< 50%)
Afschermingsgraad van het gehele materiaal	Geheel of deels vrij aan de buitenlucht
Toestand van het materiaal	Matig beschadigd, matig verweerd

Beschrijving	Schouwpijp(en)
Omgeving	Buiten
Primaire drager	Plat dak
Asbestmateriaal	Rookgaskanaal
Bindmiddel van asbestmateriaal	Cement

Gebondenheid op basis van bindmiddel	Hecht
Hoeveelheid (lengte - omtrek - dikte - aantal)	<ul style="list-style-type: none"> • 2,00 m - 30,00 cm - 3,00 cm - 1 stuk • 1,00 m - 20,00 cm - 2,00 cm - 1 stuk
Totaal volume	0,022 m ³
Eenvoudig bereikbaar	Ja
Bevestigingswijze	<ul style="list-style-type: none"> • Verlijmd, ingegoten, versmeerd
Identificatiemethode	Vaststelling zonder monsternamen
Destructieve handeling voor identificatie	Nee
Opmerking	schouwpijp voor -en achteraan de woning

Verwijderen

- Zorg voor een veilig beheer. Vermijd het beschadigen van het asbestmateriaal. Controleer de toestand jaarlijks op wijzigingen.

- Eenvoudige handelingen: mag via doe-het-zelf of door werknemer(s) met opleidingsattest eenvoudige handelingen
Hechtgebonden: Materialen waarbij de vezels stevig gebonden zijn in een bindmiddel die (nagenoeg) uitsluitend bestaat uit cement, kunststof, bitumen, lijm of een gelijkwaardige mengeling hiervan.
Buiten
Kan worden verwijderd zonder stofvorming en beschadiging, mits de nodige voorzorgmaatregelen.
- Eenvoudige handelingen: enkel door erkend asbestverwijderaar
Hechtgebonden: Materialen waarbij de vezels stevig gebonden zijn in een bindmiddel die (nagenoeg) uitsluitend bestaat uit cement, kunststof, bitumen, lijm of een gelijkwaardige mengeling hiervan.

Kan worden verwijderd zonder stofvorming en beschadiging, mits de nodige voorzorgmaatregelen.

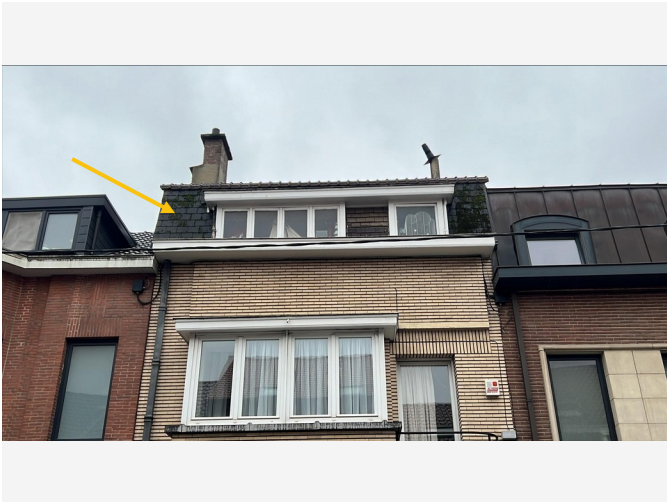
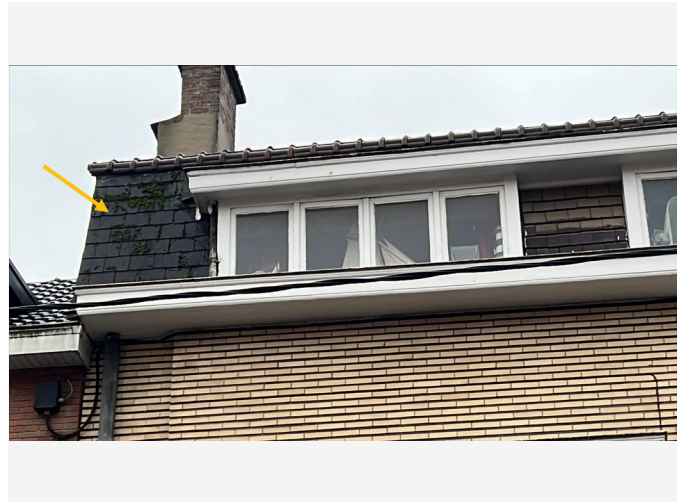
Het asbestmateriaal valt onder de mijlpaal van 2034.

Eindbeoordeling materiaalrisico	Verhoogd materiaalrisico en/of verhoogde kans op vezelvrijgave
---------------------------------	--

Gebondenheid	Categorie 1: hechtgebonden in oorsprong
Asbestsoort (vezeltype)	Crocidoliet aanwezig
Asbestconcentratie	Laag (< 50%)
Afschermingsgraad van het gehele materiaal	Geheel of deels vrij aan de buitenlucht
Toestand van het materiaal	Matig beschadigd, matig verweerd

Beschrijving	Gevelleien
Omgeving	Buiten
Primaire drager	Wand buitenschil
Asbestmateriaal	Dak- en gevelbekleding - Lei, shingle

Bindmiddel van asbestmateriaal	Cement
Gebondenheid op basis van bindmiddel	Hecht
Hoeveelheid (oppervlakte - aantal)	<ul style="list-style-type: none">• 8,00 m² - 1 stuk
Totale oppervlakte	8,00 m ²
Eenvoudig bereikbaar	Ja
Bevestigingswijze	<ul style="list-style-type: none">• Geklemd• Genageld, geniet
Identificatiemethode	Vaststelling zonder monstername
Destructieve handeling voor identificatie	Nee

Verwijderen

- Zorg voor een veilig beheer. Vermijd het beschadigen van het asbestmateriaal. Controleer de toestand jaarlijks op wijzigingen.
- Hemelwater dat afspoelt van asbestcement daken of gevels kan asbestdeeltjes bevatten. Gebruik het enkel voor gesloten circuits (bv. spoelen toiletten). Reinig na het vervangen van het dak of de gevel de dakgoten en regenwaterput of -ton om asbesthoudend sediment of slib te verwijderen

- Eenvoudige handelingen: mag via doe-het-zelf of door werknemer(s) met opleidingsattest eenvoudige handelingen
Hechtgebonden: Materialen waarbij de vezels stevig gebonden zijn in een bindmiddel die (nagenoeg) uitsluitend bestaat uit cement, kunststof, bitumen, lijm of een gelijkwaardige mengeling hiervan.

- Eenvoudige handelingen: enkel door erkend asbestverwijderaar
Hechtgebonden: Materialen waarbij de vezels stevig gebonden zijn in een bindmiddel die (nagenoeg) uitsluitend bestaat uit cement, kunststof, bitumen, lijm of een gelijkwaardige mengeling hiervan.

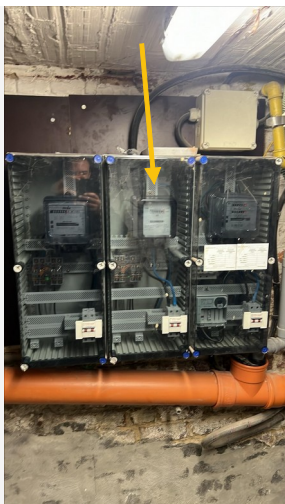
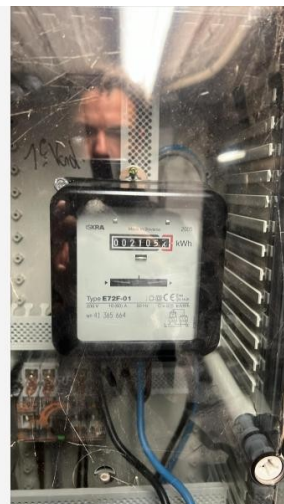
Het asbestmateriaal valt onder de mijlpaal van 2040.

Eindbeoordeling materiaalrisico	Zeer laag materiaalrisico en/of zeer lage kans op vezelvrijgave
---------------------------------	---

Gebondenheid	Categorie 1: hechtgebonden in oorsprong
Asbestsoort (vezeltype)	Crocidoliet aanwezig
Asbestconcentratie	Laag (< 50%)
Afschermingsgraad van het gehele materiaal	Stootvaste afscherming of omkasting
Toestand van het materiaal	Onbeschadigd, niet verweerd

Beschrijving	Tellerkast
Omgeving	Binnen
Primaire drager	Communicatie en elektrische infrastructuur en uitrusting
Asbestmateriaal	Plaat, paneel, tablet - Type Bakeliet
Bindmiddel van asbestmateriaal	Kunststof of -hars
Gebondenheid op basis van bindmiddel	Hecht
Hoeveelheid (oppervlakte - dikte - aantal)	• 0,40 m ² - 0,01 cm - 1 stuk

Totaal volume	< 0,001 m ³
Eenvoudig bereikbaar	Ja
Bevestigingswijze	<ul style="list-style-type: none">• Geschroefd
Identificatiemethode	Vaststelling zonder monstername
Destructieve handeling voor identificatie	Nee
Opmerking	enkel middelste teller van de drie tellers

Zorgvuldig beheren

- Zorg voor een veilig beheer. Vermijd het beschadigen van het asbestmateriaal. Controleer de toestand jaarlijks op wijzigingen.

- Eenvoudige handelingen: mag via doe-het-zelf of door werknemer(s) met opleidingsattest eenvoudige handelingen
Hechtgebonden: Materialen waarbij de vezels stevig gebonden zijn in een bindmiddel die (nagenoeg) uitsluitend bestaat uit cement, kunststof, bitumen, lijm of een gelijkwaardige mengeling hiervan.
Kan worden verwijderd zonder stofvorming en beschadiging, mits de nodige voorzorgmaatregelen.
- Eenvoudige handelingen: enkel door erkend asbestverwijderaar
Hechtgebonden: Materialen waarbij de vezels stevig gebonden zijn in een bindmiddel die (nagenoeg) uitsluitend bestaat uit cement, kunststof, bitumen, lijm of een gelijkwaardige mengeling hiervan.
Kan worden verwijderd zonder stofvorming en beschadiging, mits de nodige voorzorgmaatregelen.

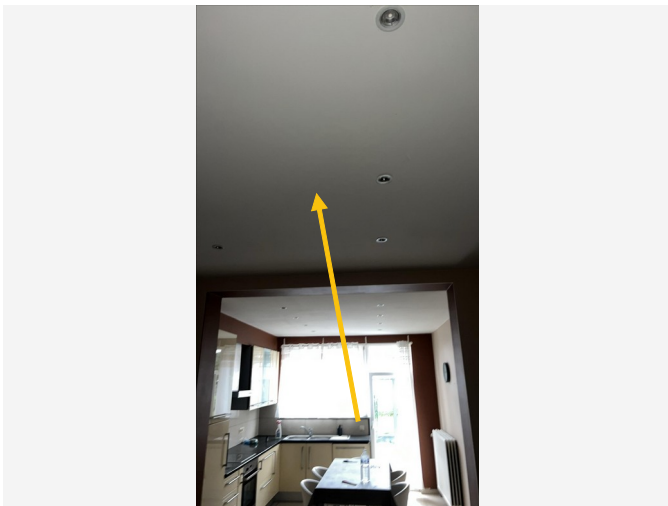
Vals plafond op volledige gelijkvloerse verdieping

Identificatiemethode	Vaststelling & expertise (niet-asbestverdacht)
----------------------	--

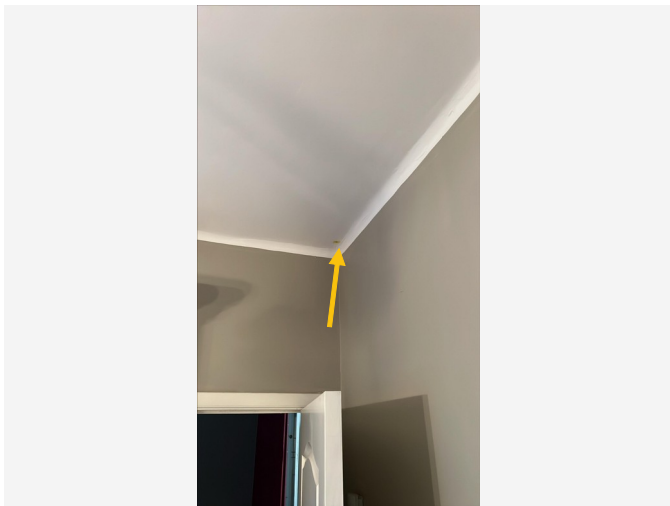
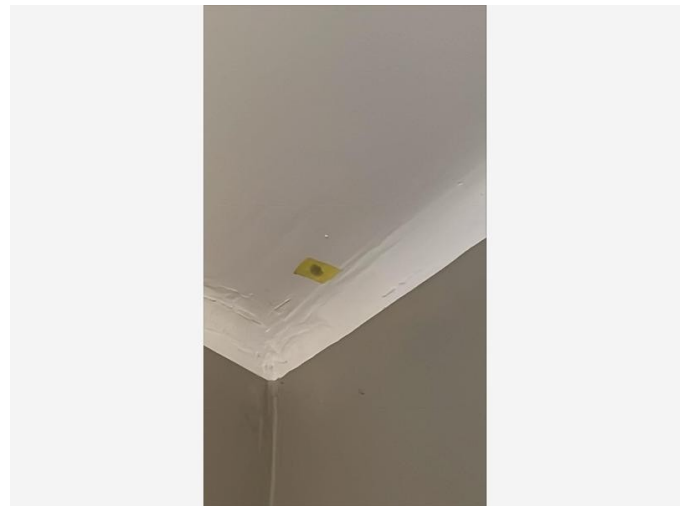
Geen asbest

#	Type	Referentie	Resultaat
5.1	Mengmonster	002	Geen asbest

Beschrijving	Pleisterwerk plafond (eerste verdieping)
Omgeving	Binnen
Primaire drager	Plafond
Bindmiddel van materiaal	Gips - kalk

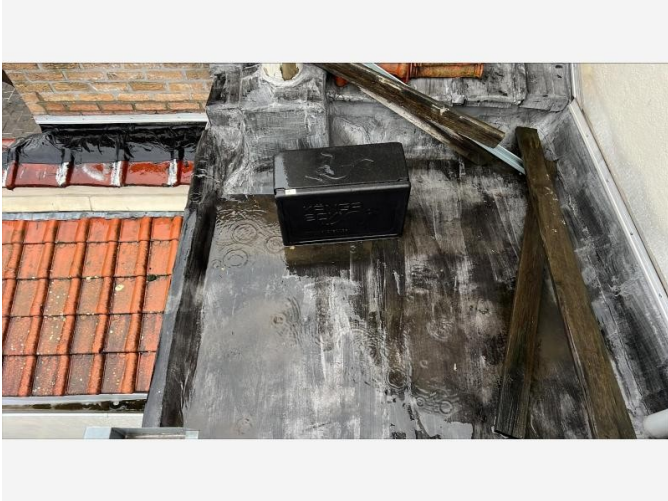
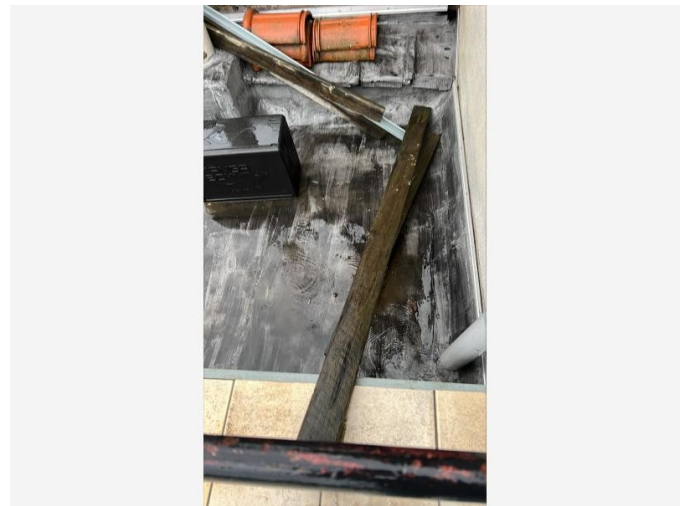
Fiche 6: Roofing plat dakje

Geen asbest

#	Type	Referentie	Resultaat
6.1	Puntmonster	003	Geen asbest

Beschrijving	Roofing plat dakje
Omgeving	Buiten
Primaire drager	Plat dak
Bindmiddel van materiaal	Bitumen (roofing, teer, asfalt)

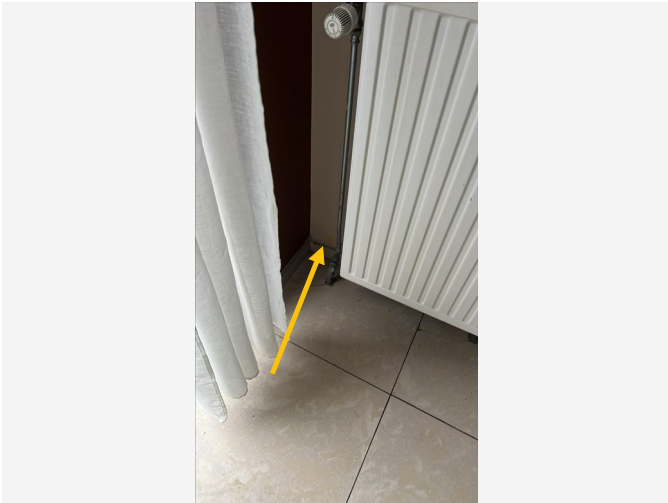
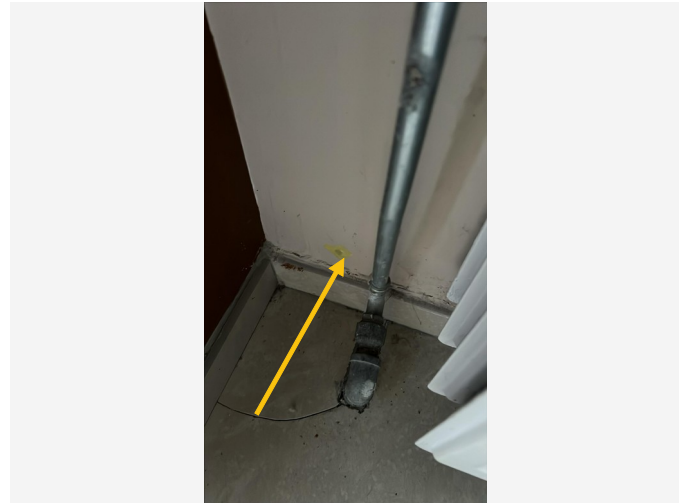
Geen asbest

#	Type	Referentie	Resultaat
7.1	Mengmonster	001	Geen asbest

Beschrijving	Pleisterwerk muur
Omgeving	Binnen
Primaire drager	Binnenwand
