Asbestinventarisatetest

Alsebergsesteenweg 267, 1501 Halle

Attestnummer : 20240919-000503.000

Uitgegeven op : 19.09.2024

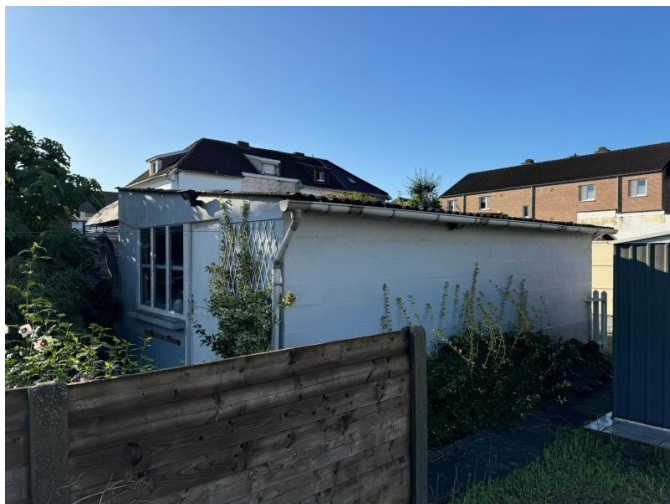
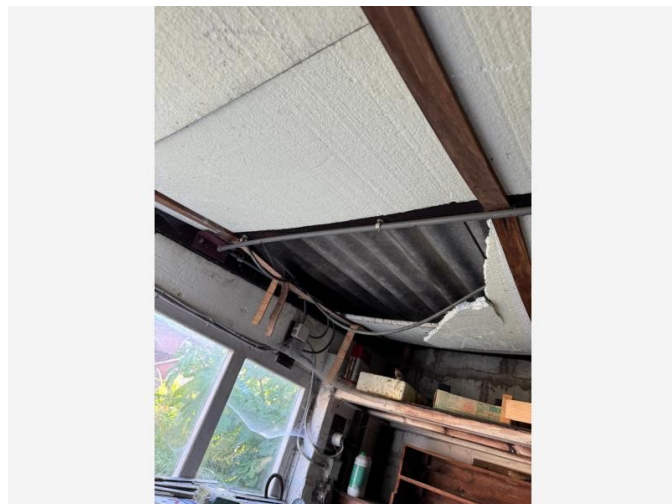
Het asbestmateriaal valt onder de mijlpaal van 2034.

Dringend verwijderen

Eindbeoordeling materiaalrisico	Hoog materiaalrisico en/of hoge kans op vezelvrijgave
---------------------------------	-------------------------------------------------------

Gebondenheid	Categorie 1: hechtgebonden in oorsprong
Asbestsoort (vezeltype)	Crocidoliet aanwezig
Asbestconcentratie	Laag (< 50%)
Afschermingsgraad van het gehele materiaal	Geheel of deels (ook) vrij aan de binnenlucht
Toestand van het materiaal	Matig beschadigd, matig verweerd

Beschrijving	Golfplaten dak garage
Omgeving	Grenst aan binnen- en buitenlucht
Primaire drager	Schuin dak
Asbestmateriaal	Dak- en gevelbekleding - Golfplaat
Bindmiddel van asbestmateriaal	Cement
Gebondenheid op basis van bindmiddel	Hecht
Hoeveelheid (oppervlakte - aantal)	<ul style="list-style-type: none">• 28,00 m² - 1 stuk
Totale oppervlakte	28,00 m ²
Eenvoudig bereikbaar	Ja
Bevestigingswijze	<ul style="list-style-type: none">• Geschroefd
Identificatiemethode	Vaststelling zonder monstername
Destructieve handeling voor identificatie	Nee

- Verwijder dit asbestmateriaal zo snel mogelijk. Volg de toestand goed op.
- Hemelwater dat afspoelt van asbestcement daken of gevels kan asbestdeeltjes bevatten. Gebruik het enkel voor gesloten circuits (bv. spoelen toiletten). Reinig na het vervangen van het dak of de gevel de dakgoten en regenwaterput of -ton om asbesthoudend sediment of slib te verwijderen

- Eenvoudige handelingen: mag via doe-het-zelf of door werknemer(s) met opleidingsattest eenvoudige handelingen
Golfplaten mogen verwijderd worden via doe-het-zelf.

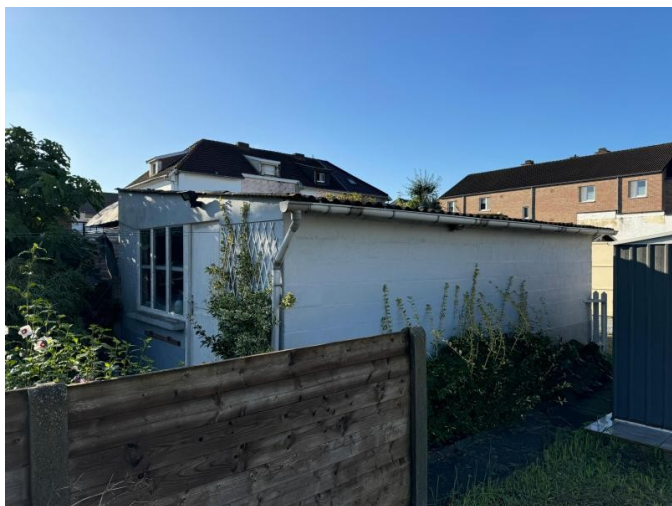
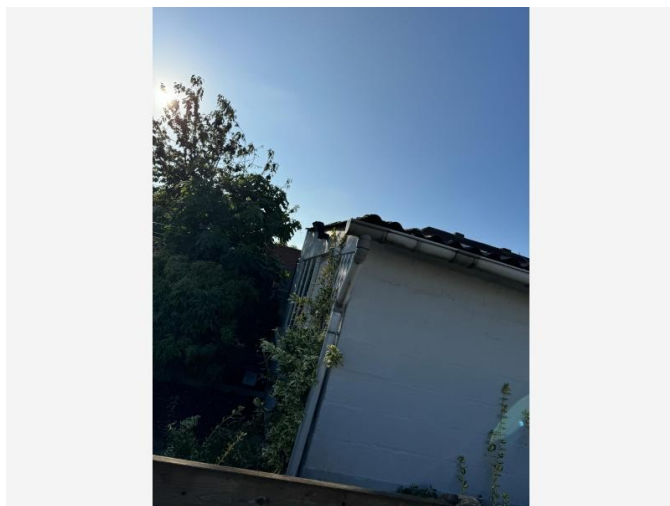
Fiche 2: Slib in dakgoot garage

Het asbestmateriaal valt onder de mijlpaal van 2040.

Dringend verwijderen

Beschrijving	Slib in dakgoot garage
Type afvalstof	Betreft resten (contaminatie) van verwerking of beschadiging
Type resten (contaminatie)	<ul style="list-style-type: none">• Stof, deeltjes < 4 mm, flinters, gruis (los, opliggend)• Stof, deeltjes < 4 mm, flinters, gruis (vermengd in materiaal)
Besmette materialen	<ul style="list-style-type: none">• Sediment (dakgoot, afvoerbuï, regenwaterput, ...)
Bron van de resten	Golfplaten op het dak.
Omgeving	Buiten
Primaire drager	Infrastructuur hemelwater (opvang en afvoer)
Gebondenheid resten	Niet hecht
Hoeveelheid (gewicht - aantal)	<ul style="list-style-type: none">• 3,00 kg - 1 stuk
Totaal gewicht	3,00 kg
Eenvoudig bereikbaar	Ja
Identificatiemethode	Vaststelling zonder monstername

- Verwijder het asbestafval.

- Eenvoudige handelingen: mag via doe-het-zelf of door werknemer(s) met opleidingsattest eenvoudige handelingen
Dit asbestafval mag verwijderd worden via doe-het-zelf.

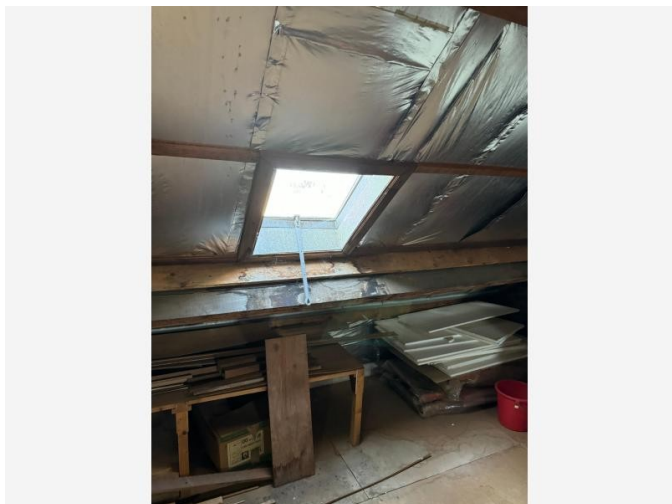
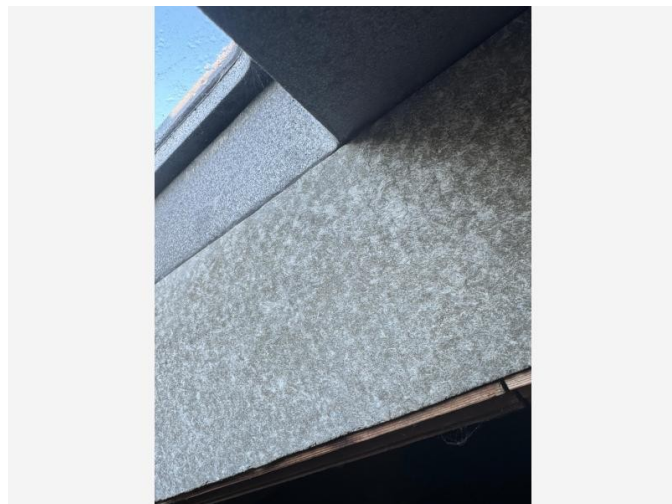
Het asbestmateriaal valt onder de mijlpaal van 2040.

Verwijderen

Eindbeoordeling materiaalrisico	Verhoogd materiaalrisico en/of verhoogde kans op vezelvrijgave
---------------------------------	----------------------------------------------------------------

Gebondenheid	Categorie 1: hechtgebonden in oorsprong
Asbestsoort (vezeltype)	Crocidoliet aanwezig
Asbestconcentratie	Laag (< 50%)
Afschermingsgraad van het gehele materiaal	Geheel of deels (ook) vrij aan de binnenlucht
Toestand van het materiaal	Licht beschadigd, licht verweerd. Intact calciumsilicaatmateriaal of categorie III 'gebondenheid'

Beschrijving	Omkastingsdakraam
Omgeving	Binnen
Primaire drager	Binnenwand
Asbestmateriaal	Plaat, paneel, tablet - Type Menuiserite
Bindmiddel van asbestmateriaal	Cement
Gebondenheid op basis van bindmiddel	Hecht
Hoeveelheid (oppervlakte - dikte - aantal)	• 0,50 m ² - 0,30 cm - 1 stuk
Totaal volume	0,002 m ³
Eenvoudig bereikbaar	Ja
Bevestigingswijze	• Genageld, geniet
Identificatiemethode	Vaststelling zonder monsternamen
Destructieve handeling voor identificatie	Nee

- Scherm in afwachting van verwijdering het asbestmateriaal af van luchtstromingen en verstoring: bijvoorbeeld door het te verpakken, te fixeren, af te dekken, signalisatie - afbakening aan te brengen, ...
- Verwijder dit asbestmateriaal zo snel mogelijk. Volg de toestand goed op.

- Eenvoudige handelingen: mag via doe-het-zelf of door werknemer(s) met opleidingsattest eenvoudige handelingen
Hechtgebonden, genagelde toepassing, deze mag verwijderd worden door werknemer(s) met opleidingsattest eenvoudige handelingen.

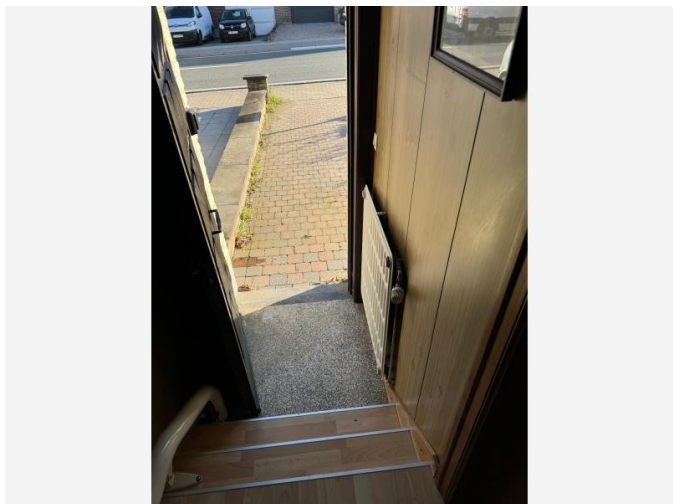
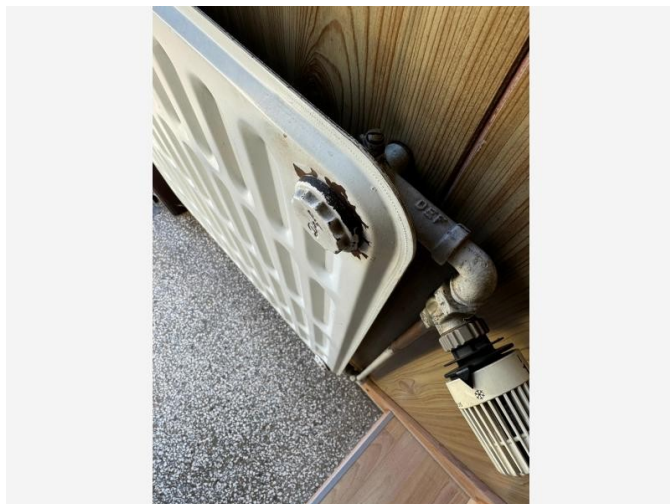
Het asbestmateriaal valt onder de mijlpaal van 2034.

[Verwijderen](#)

Eindbeoordeling materiaalrisico	Verhoogd materiaalrisico en/of verhoogde kans op vezelvrijgave
---------------------------------	----------------------------------------------------------------

Gebondenheid	Categorie 2: niet-hechtgebonden met matrix
Asbestsoort (vezeltype)	Crocidoliet aanwezig
Asbestconcentratie	Hoog ($\geq 50\%$)
Afschermingsgraad van het gehele materiaal	Enkel randen niet afgeschermd maar geen contact met binnenluchtstromen
Toestand van het materiaal	Matig beschadigd, matig verweerd

Beschrijving	Pakkingen radiatoren
Omgeving	Binnen
Primaire drager	Ruimteverwarming
Asbestmateriaal	Pakking, dichting
Bindmiddel van asbestmateriaal	Karton - papier - viltachtig
Gebondenheid op basis van bindmiddel	Niet-hechtgebonden
Hoeveelheid (gewicht - aantal)	<ul style="list-style-type: none">• 2,00 kg - 1 stuk
Totaal gewicht	2,00 kg
Eenvoudig bereikbaar	Ja
Bevestigingswijze	<ul style="list-style-type: none">• Geklemd
Identificatiemethode	Vaststelling zonder monstername
Destructieve handeling voor identificatie	Nee

- Scherm in afwachting van verwijdering het asbestmateriaal af van luchtstromingen en verstoring: bijvoorbeeld door het te verpakken, te fixeren, af te dekken, signalisatie - afbakening aan te brengen, ...
- Verwijder dit asbestmateriaal zo snel mogelijk. Volg de toestand goed op.

- Hermetische zone (erkend asbestverwijderaar)
Deze pakkingen mogen alleen verwijderd worden door een erkend asbestverwijderaar via hermetische zone omdat het om niet hechtgebonden asbest gaat.

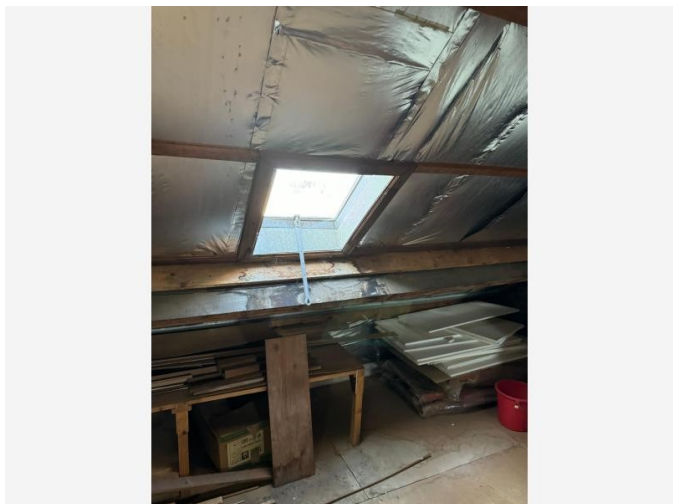
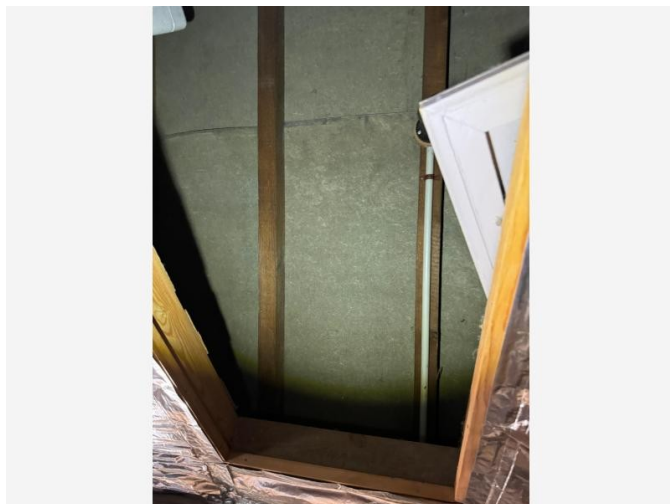
Het asbestmateriaal valt onder de mijlpaal van 2040.

Maatregelen nemen

Eindbeoordeling materiaalrisico	Verhoogd materiaalrisico en/of verhoogde kans op vezelvrijgave
---------------------------------	----------------------------------------------------------------

Gebondenheid	Categorie 1: hechtgebonden in oorsprong
Asbestsoort (vezeltype)	Crocidoliet aanwezig
Asbestconcentratie	Laag (< 50%)
Afschermingsgraad van het gehele materiaal	Geheel of deels (ook) vrij aan de binnenlucht
Toestand van het materiaal	Licht beschadigd, licht verweerd. Intact calciumsilicaatmateriaal of categorie III 'gebondenheid'

Beschrijving	Onderdak in menuiserite
Omgeving	Grenst aan binnen- en buitenlucht
Primaire drager	Schuin dak
Asbestmateriaal	Plaat, paneel, tablet - Type Menuiserite
Bindmiddel van asbestmateriaal	Cement
Gebondenheid op basis van bindmiddel	Hecht
Hoeveelheid (oppervlakte - dikte - aantal)	<ul style="list-style-type: none">• 100,00 m² - 0,30 cm - 1 stuk
Totaal volume	0,30 m ³
Eenvoudig bereikbaar	Nee <ul style="list-style-type: none">• Het asbestmateriaal is bedekt (uitgezonderd laag verf, coating, behang, kunststof, textiel) en het wegnemen van het bedekkende materiaal kan niet zonder het bedekkende materiaal te beschadigen.
Bevestigingswijze	<ul style="list-style-type: none">• Genageld, geniet
Identificatiemethode	Vaststelling zonder monstername
Destructieve handeling voor identificatie	Nee
Opmerking	Geschatte oppervlakte.

- Scherm in afwachting van verwijdering het asbestmateriaal af van luchtstromingen en verstoring: bijvoorbeeld door het te verpakken, te fixeren, af te dekken, signalisatie - afbakening aan te brengen, ...
- Zorg voor een veilig beheer en verwijder dit asbestmateriaal wanneer het bij werken eenvoudig bereikbaar wordt. Controleer de toestand jaarlijks op wijzigingen.

- Eenvoudige handelingen: mag via doe-het-zelf of door werknemer(s) met opleidingsattest eenvoudige handelingen
Hechtgebonden, verlijmd toepassing, deze mag verwijderd worden door werknemer(s) met opleidingsattest eenvoudige handelingen.

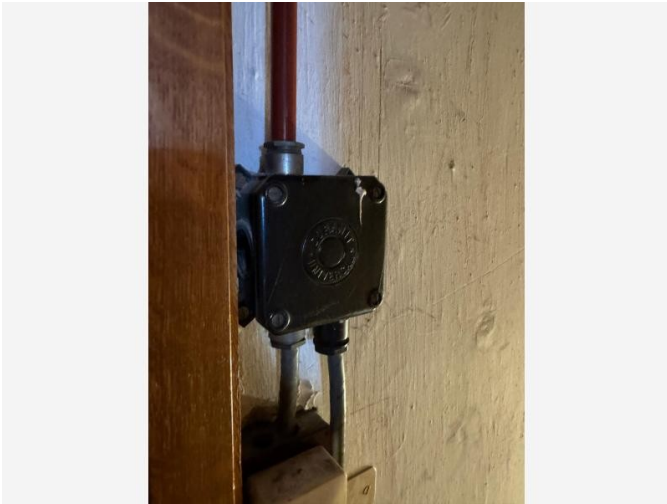
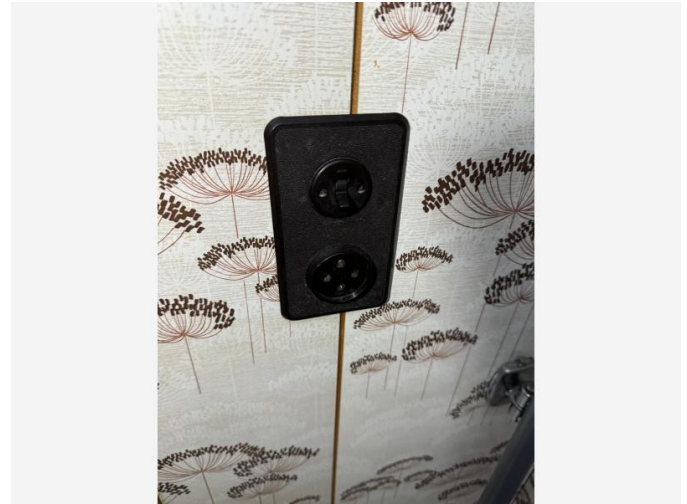
Het asbestmateriaal valt onder de mijlpaal van 2040.

Zorgvuldig beheren

Eindbeoordeling materiaalrisico	Laag materiaalrisico en/of verlaagde kans op vezelvrijgave
---------------------------------	------------------------------------------------------------

Gebondenheid	Categorie 1: hechtgebonden in oorsprong
Asbestsoort (vezeltype)	Crocidoliet aanwezig
Asbestconcentratie	Laag (< 50%)
Afschermingsgraad van het gehele materiaal	Geheel of deels (ook) vrij aan de binnenlucht
Toestand van het materiaal	Onbeschadigd, niet verweerd

Beschrijving	Bakelieten toepassingen
Omgeving	Binnen
Primaire drager	Communicatie en elektrische infrastructuur en uitrusting
Asbestmateriaal	Omhulsel in bakeliet
Bindmiddel van asbestmateriaal	Kunststof of -hars
Gebondenheid op basis van bindmiddel	Hecht
Hoeveelheid (gewicht - aantal)	<ul style="list-style-type: none">• 2,00 kg - 1 stuk
Totaal gewicht	2,00 kg
Eenvoudig bereikbaar	Ja
Bevestigingswijze	<ul style="list-style-type: none">• Verlijmd, ingegoten, versmeerd
Identificatiemethode	Vaststelling zonder monsternamen
Destructieve handeling voor identificatie	Nee
Opmerking	Het betreft de zwarte schakelaars, stopcontacten en contactdozen.

- Verwijder dit asbestmateriaal zo snel mogelijk. Volg de toestand goed op.

- Eenvoudige handelingen: mag via doe-het-zelf of door werknemer(s) met opleidingsattest eenvoudige handelingen
Hechtgebonden toepassing, deze mag verwijderd worden door werknemer(s) met opleidingsattest eenvoudige handelingen.

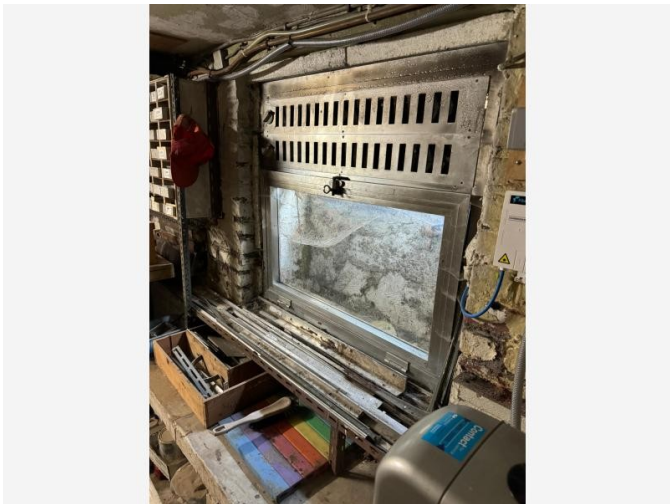
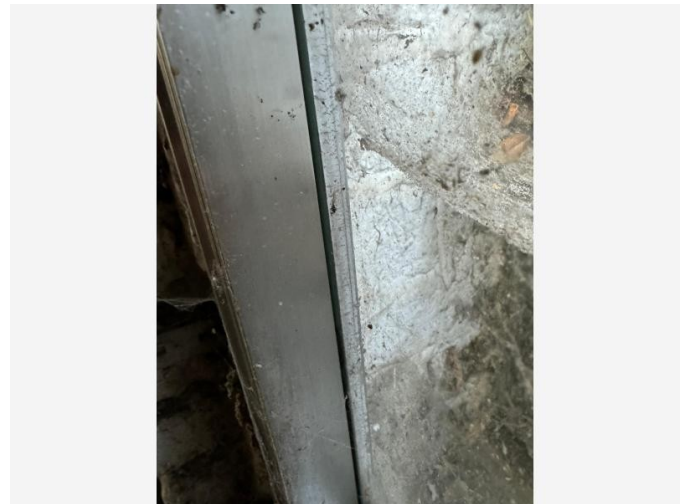
Het asbestmateriaal valt onder de mijlpaal van 2040.

Zorgvuldig beheren

Eindbeoordeling materiaalrisico	Laag materiaalrisico en/of verlaagde kans op vezelvrijgave
---------------------------------	------------------------------------------------------------

Gebondenheid	Categorie 1: hechtgebonden in oorsprong
Asbestsoort (vezeltype)	Amfibool aanwezig, uitgezonderd crocidoliet
Asbestconcentratie	Laag (< 50%)
Afschermingsgraad van het gehele materiaal	Geheel of deels (ook) vrij aan de binnenlucht
Toestand van het materiaal	Licht beschadigd, licht verweerd. Intact calciumsilicaatmateriaal of categorie III 'gebondenheid'

Beschrijving	Kit aluminium kelderraam
Omgeving	Binnen
Primaire drager	Wandopening verticaal (raam, deur, ...)
Asbestmateriaal	In-situ afwerkingslagen - Pasta, stopverf, voegsel, stopsel, vulsel, mastiek, kitten, ...
Bindmiddel van asbestmateriaal	Kitten, mastiek, pasta
Gebondenheid op basis van bindmiddel	Hecht
Hoeveelheid (gewicht - aantal)	<ul style="list-style-type: none">• 1,00 kg - 1 stuk
Totaal gewicht	1,00 kg
Eenvoudig bereikbaar	Ja
Bevestigingswijze	<ul style="list-style-type: none">• Verlijmd, ingegoten, versmeerd
Identificatiemethode	Vaststelling zonder monsternamen
Destructieve handeling voor identificatie	Nee

- Zorg voor een veilig beheer. Vermijd het beschadigen van het asbestmateriaal. Controleer de toestand jaarlijks op wijzigingen.

- Eenvoudige handelingen: mag via doe-het-zelf of door werknemer(s) met opleidingsattest eenvoudige handelingen
Hechtgebonden, verlijmd toepassing, deze mag verwijderd worden door werknemer(s) met opleidingsattest eenvoudige handelingen.

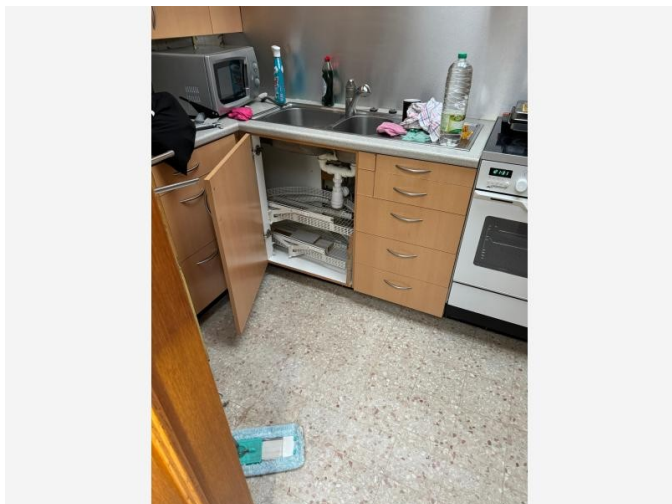
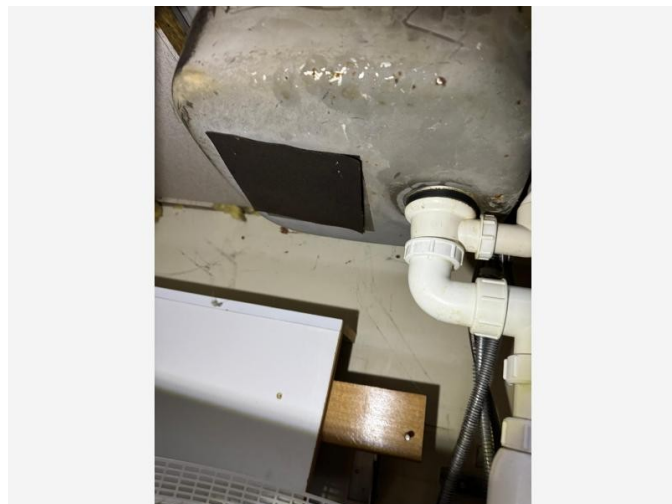
Het asbestmateriaal valt onder de mijlpaal van 2040.

Zorgvuldig beheren

Eindbeoordeling materiaalrisico	Laag materiaalrisico en/of verlaagde kans op vezelvrijgave
---------------------------------	------------------------------------------------------------

Gebondenheid	Categorie 1: hechtgebonden in oorsprong
Asbestsoort (vezeltype)	Crocidoliet aanwezig
Asbestconcentratie	Laag (< 50%)
Afschermingsgraad van het gehele materiaal	Geheel of deels (ook) vrij aan de binnenlucht
Toestand van het materiaal	Onbeschadigd, niet verweerd

Beschrijving	Dreunplaatje lavabo keuken
Omgeving	Binnen
Primaire drager	Inrichting (meubilair, ...)
Asbestmateriaal	Dreunplaatje
Bindmiddel van asbestmateriaal	Bitumen (roofing, teer, asfalt)
Gebondenheid op basis van bindmiddel	Hecht
Hoeveelheid (gewicht - aantal)	<ul style="list-style-type: none">• 0,10 kg - 1 stuk
Totaal gewicht	0,10 kg
Eenvoudig bereikbaar	Ja
Bevestigingswijze	<ul style="list-style-type: none">• Verlijmd, ingegoten, versmeerd
Identificatiemethode	Vaststelling zonder monstername
Destructieve handeling voor identificatie	Nee

- Zorg voor een veilig beheer. Vermijd het beschadigen van het asbestmateriaal. Controleer de toestand jaarlijks op wijzigingen.

- Eenvoudige handelingen: mag via doe-het-zelf of door werknemer(s) met opleidingsattest eenvoudige handelingen
Hechtgebonden, verlijmde toepassing, deze mag verwijderd worden door werknemer(s) met opleidingsattest eenvoudige handelingen.

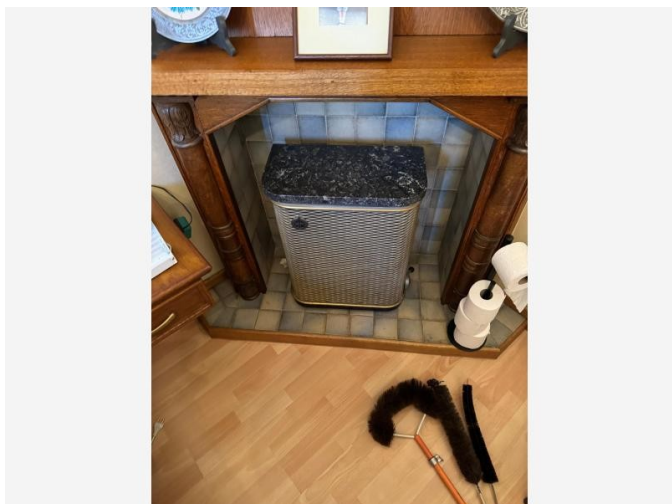
Dit oud verwarmingstoestel bevat mogelijk asbesthoudende dichtingen, pakkingen of koord.

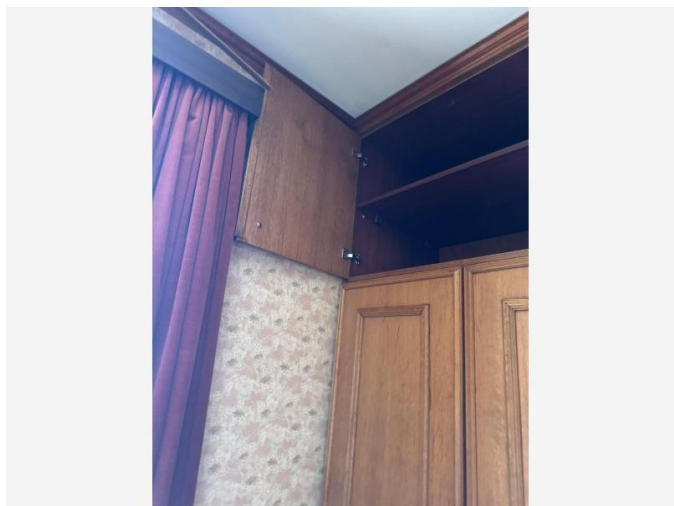
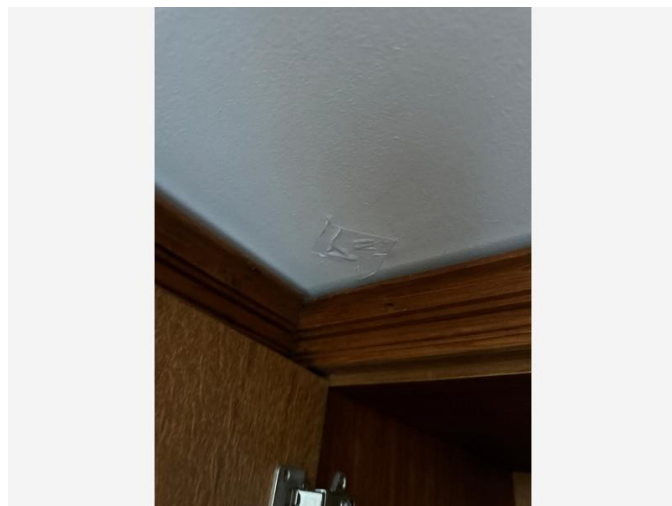
Geen asbest

#	Type	Referentie	Resultaat
10.1	Mengmonster	001	Geen asbest

Beschrijving	Pleisterwerk Plafonds
Omgeving	Binnen
Primaire drager	Plafond
Bindmiddel van materiaal	Gips - kalk
Gebondenheid op basis van bindmiddel	Niet-hechtgebonden
Hoeveelheid (oppervlakte - dikte - aantal)	• 80,00 m ² - 2,00 cm - 1 stuk
Totaal volume	1,60 m ³
Identificatiemethode	Vaststelling met monstername
Destructieve handeling voor identificatie	Nee
Opmerking	Geen pleisterwerk aanwezig op de plafonds op het gelijkvloers.

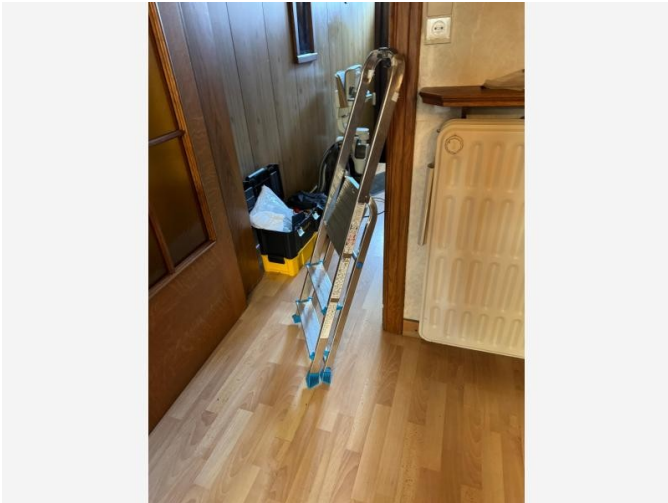
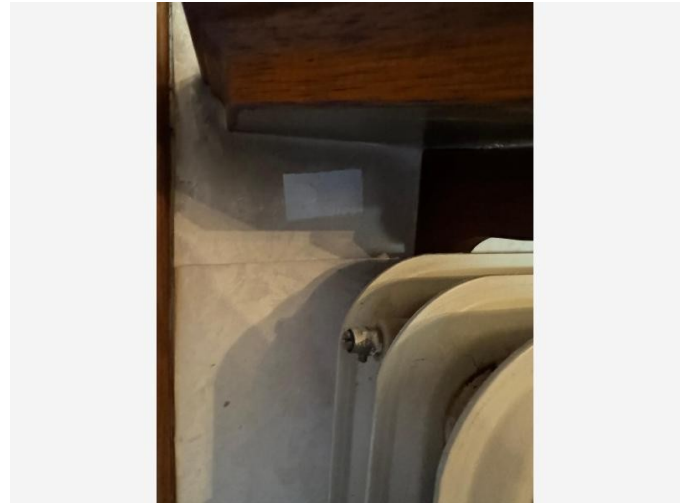
Geen asbest

#	Type	Referentie	Resultaat
11.1	Mengmonster	002	Geen asbest

Beschrijving	Pleisterwerk Muren
Omgeving	Binnen
Primaire drager	Binnenwand
Bindmiddel van materiaal	Gips - kalk
Gebondenheid op basis van bindmiddel	Niet-hechtgebonden
Hoeveelheid (oppervlakte - dikte - aantal)	• 120,00 m ² - 2,00 cm - 1 stuk
Totaal volume	2,40 m ³
Identificatiemethode	Vaststelling met monsternamen
Destructieve handeling voor identificatie	Nee

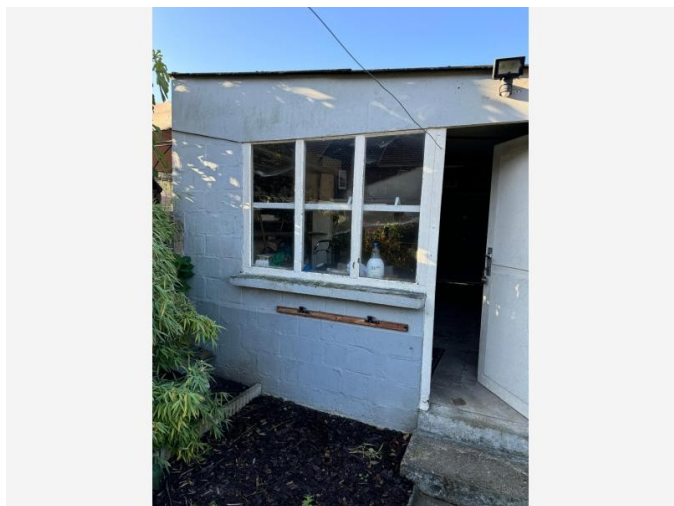
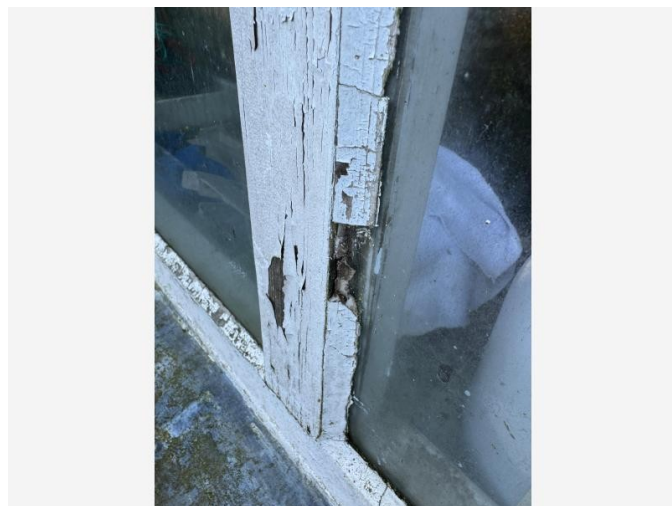
Fiche 12: Kit ramen enkel glas

Geen asbest

#	Type	Referentie	Resultaat
12.1	Puntmonster	003	Geen asbest

Beschrijving	Kit ramen enkel glas
Omgeving	Grenst aan binnen- en buitenlucht
Primaire drager	Wandopening verticaal (raam, deur, ...)
Bindmiddel van materiaal	Kitten, mastiek, pasta
Gebondenheid op basis van bindmiddel	Hecht
Hoeveelheid (gewicht - aantal)	<ul style="list-style-type: none">• 2,00 kg - 1 stuk
Totaal gewicht	2,00 kg
Identificatiemethode	Vaststelling met monstername
Destructieve handeling voor identificatie	Nee
