Asbestinventarisatetest

Edingensesteenweg 11, 1500 Halle

Attestnummer : 20241117-000183.000

Uitgegeven op : 17.11.2024

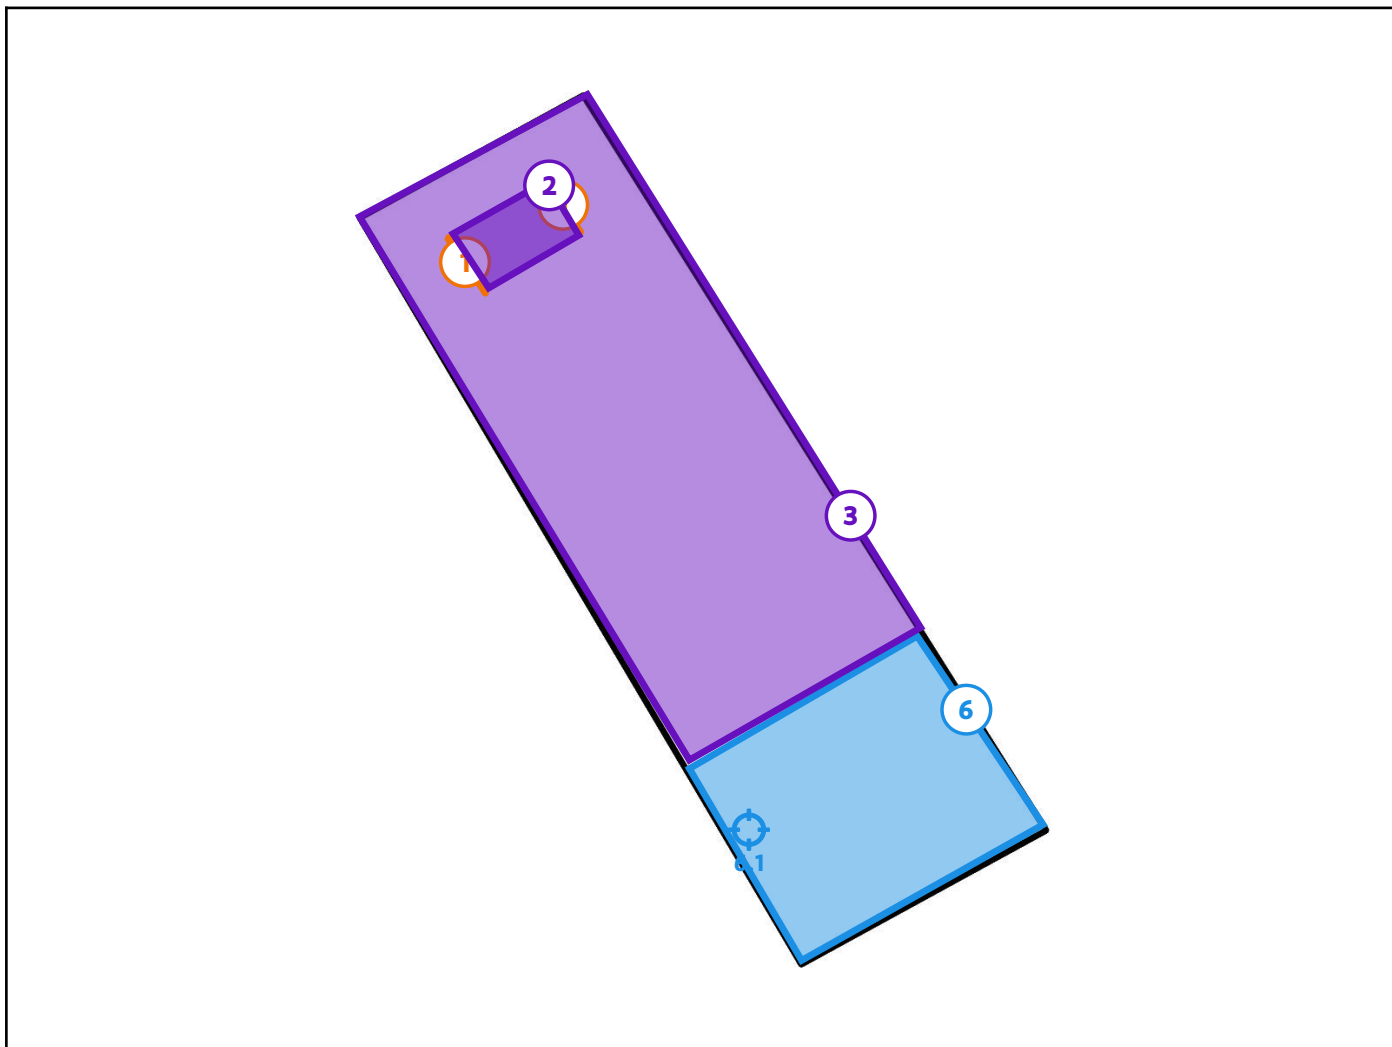
Plan 1.5: woning plan

Beschrijving	Type	Actie
1. Gevelleien dakkappel	Asbestmateriaal	Verwijderen
2. plat dak dakkapel	Beperking	-
3. Onderdak	Advies	-
6. Roofing plat dak	Geen asbest	-
6.1 Code: 002	Puntmonster	-

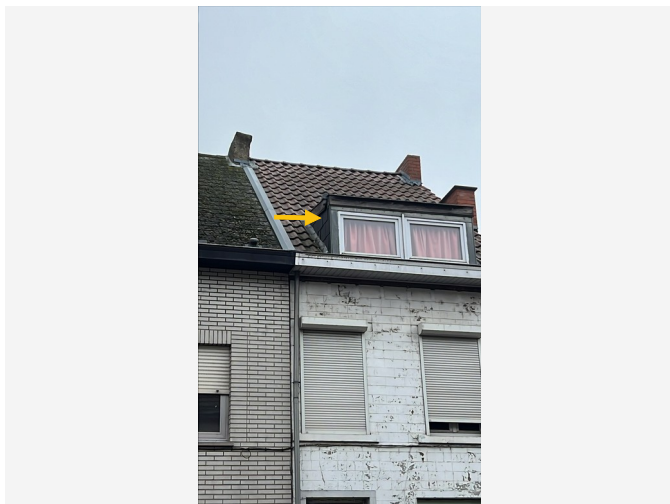
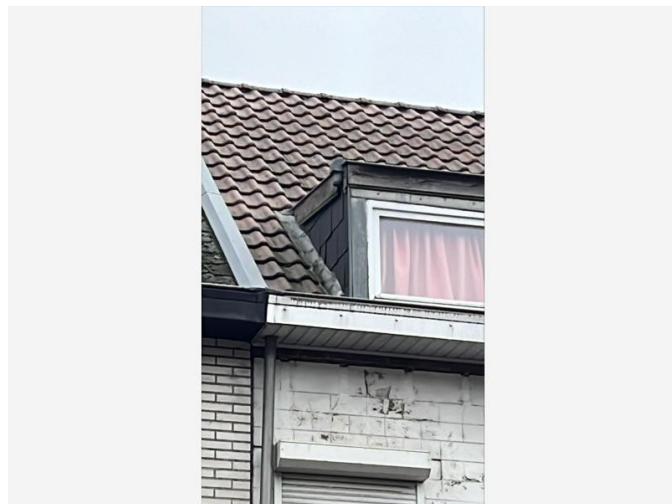
Conclusie

Verwijderen

Risicobeoordeling

Eindbeoordeling materiaalrisico	Verhoogd materiaalrisico en/of verhoogde kans op vezelvrijgave
---------------------------------	--

Gebondenheid	Categorie 1: hechtgebonden in oorsprong
Asbestsoort (vezeltype)	Crocidoliet aanwezig
Asbestconcentratie	Laag (< 50%)
Afschermingsgraad van het gehele materiaal	Geheel of deels vrij aan de buitenlucht
Toestand van het materiaal	Matig beschadigd, matig verweerd

Beschrijving	Gevelleien dakkappel
Omgeving	Buiten
Primaire drager	Wand buitenschil
Asbestmateriaal	Dak- en gevelbekleding - Lei, shingle
Bindmiddel van asbestmateriaal	Cement
Gebondenheid op basis van bindmiddel	Hecht
Hoeveelheid (oppervlakte - aantal)	<ul style="list-style-type: none">• 2,00 m² - 2 stuks
Totale oppervlakte	4,00 m ²
Eenvoudig bereikbaar	Ja
Bevestigingswijze	<ul style="list-style-type: none">• Geklemd• Genageld, geniet
Identificatiemethode	Vaststelling zonder monstername
Destructieve handeling voor identificatie	Nee

- Zorg voor een veilig beheer. Vermijd het beschadigen van het asbestmateriaal. Controleer de toestand jaarlijks op wijzigingen.
- Hemelwater dat afspoelt van asbestcement daken of gevels kan asbestdeeltjes bevatten. Gebruik het enkel voor gesloten circuits (bv. spoelen toiletten). Reinig na het vervangen van het dak of de gevel de dakgoten en regenwaterput of -ton om asbesthoudend sediment of slib te verwijderen

- Eenvoudige handelingen: mag via doe-het-zelf of door werknemer(s) met opleidingsattest eenvoudige handelingen
Deze hechtgebonden toepassing kan verwijderd worden dmv Verwijderingvoorschriften volgens Codex over het welzijn op het werk Art. VI.3-54
Mag en wil u zelf verwijderen? Zorg er dan voor dat:
 - u zich vooraf goed informeert op www.asbestinfo.be > Asbest verwijderen;
 - u zich beschermt met een FFP3-mondmasker, wegwerpoverall en -handschoenen en afspoelbaar

- Eenvoudige handelingen: enkel door erkend asbestverwijderaar
Deze hechtgebonden toepassing kan verwijderd worden dmv Verwijderingvoorschriften volgens Codex over het welzijn op het werk Art. VI.3-54

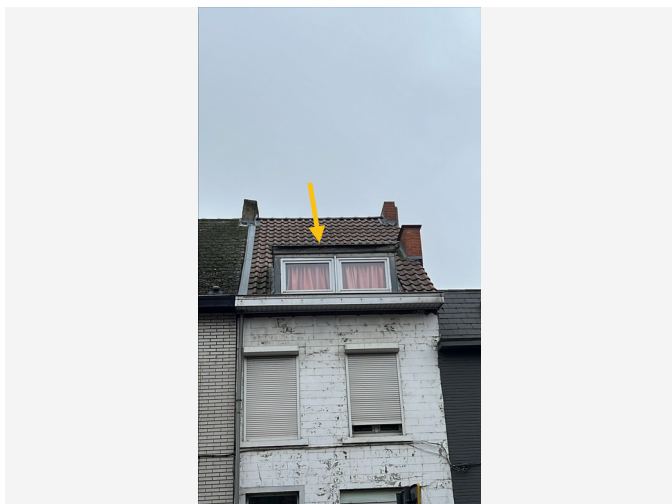
Tijdelijke beperking

Reden: Het te onderzoeken materiaal situeert zich hoger dan 3,50 m te rekenen vanaf een veilige ondergrond

Uitleg van de asbestdeskundige: Het te onderzoeken materiaal situeert zich hoger dan 3,50 m te rekenen vanaf een veilige ondergrond

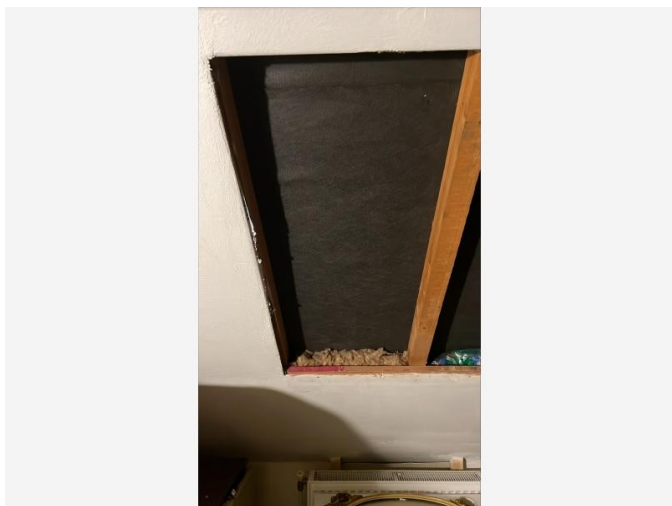
geen onderdak aanwezig

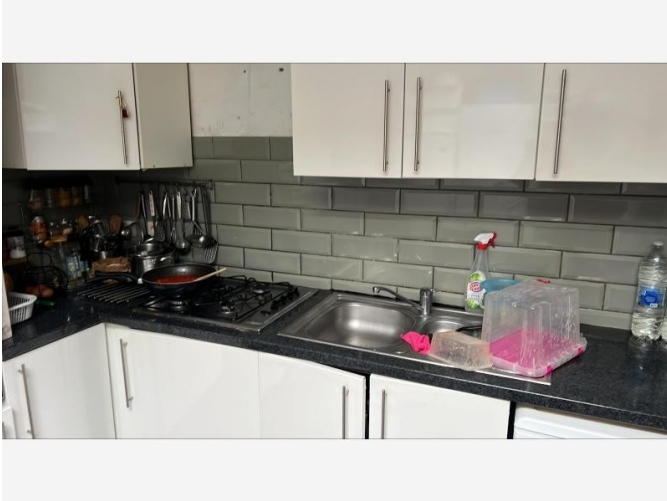
Tegelijm kan mogelijks asbesthoudend zijn. Deze kon niet bemonsterd worden in het kader van het niet-destructief onderzoek. Indien bij renovatie of werken deze tegelijm laag bloot komt te liggen, is het aangeraden de lijmlaag te bemonsteren.

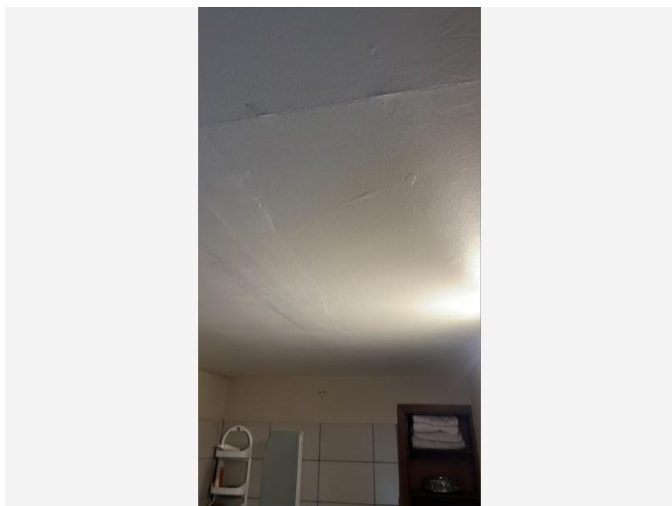
Valse plafonds in volledige woning

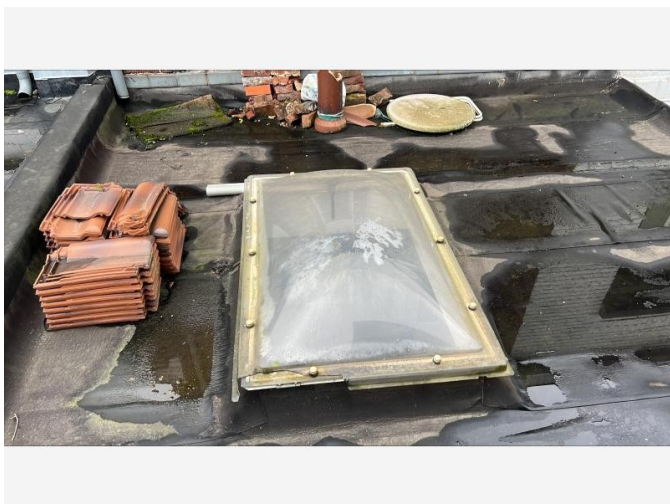
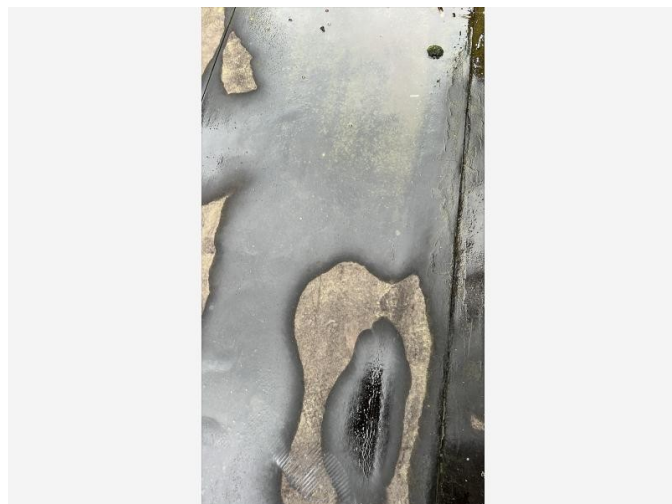
Fiche 6: Roofing plat dak

Geen asbest

#	Type	Referentie	Resultaat
6.1	Puntmonster	002	Geen asbest

Beschrijving	Roofing plat dak
Omgeving	Buiten
Primaire drager	Plat dak
Bindmiddel van materiaal	Bitumen (roofing, teer, asfalt)
Gebondenheid op basis van bindmiddel	Hecht
Hoeveelheid (oppervlakte - aantal)	• 20,00 m ² - 1 stuk
Totale oppervlakte	20,00 m ²
Identificatiemethode	Vaststelling met monstername
Destructieve handeling voor identificatie	Nee

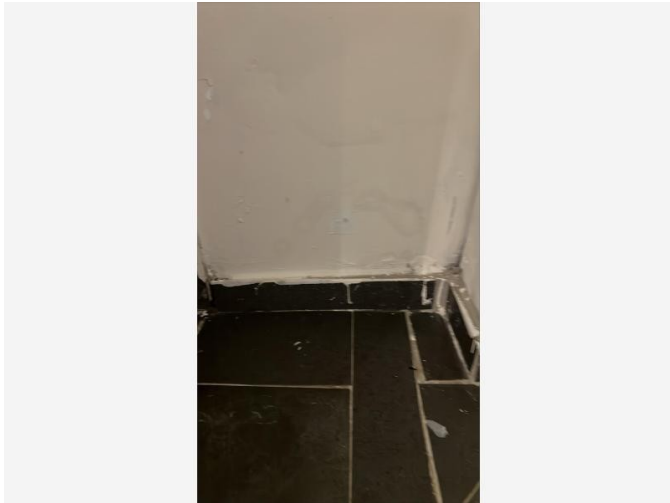
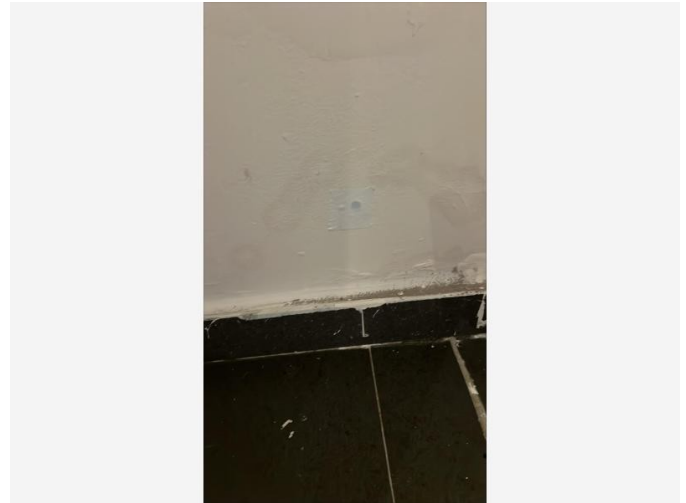
Geen asbest

#	Type	Referentie	Resultaat
7.1	Mengmonster	001	Geen asbest

Beschrijving	Pleisterwerk muur
Omgeving	Binnen
Primaire drager	Binnenwand
Bindmiddel van materiaal	Gips - kalk
Gebondenheid op basis van bindmiddel	Niet-hechtgebonden
Hoeveelheid (oppervlakte - dikte - aantal)	• 198,00 m ² - 0,50 cm - 1 stuk
Totaal volume	0,99 m ³
Identificatiemethode	Vaststelling met monsternamen
Destructieve handeling voor identificatie	Nee
Opmerking	trappenhall: bemonsterd individuele ruimte: bemonsterd in woonkamer natte ruimte: bemonsterd in keuken stookruimte: geen pleisterwerk
