# Asbestinventarisatetest

Arthur Puesstraat 336, 1502 Halle

Attestnummer : 20241224-000096.000

Uitgegeven op : 24.12.2024

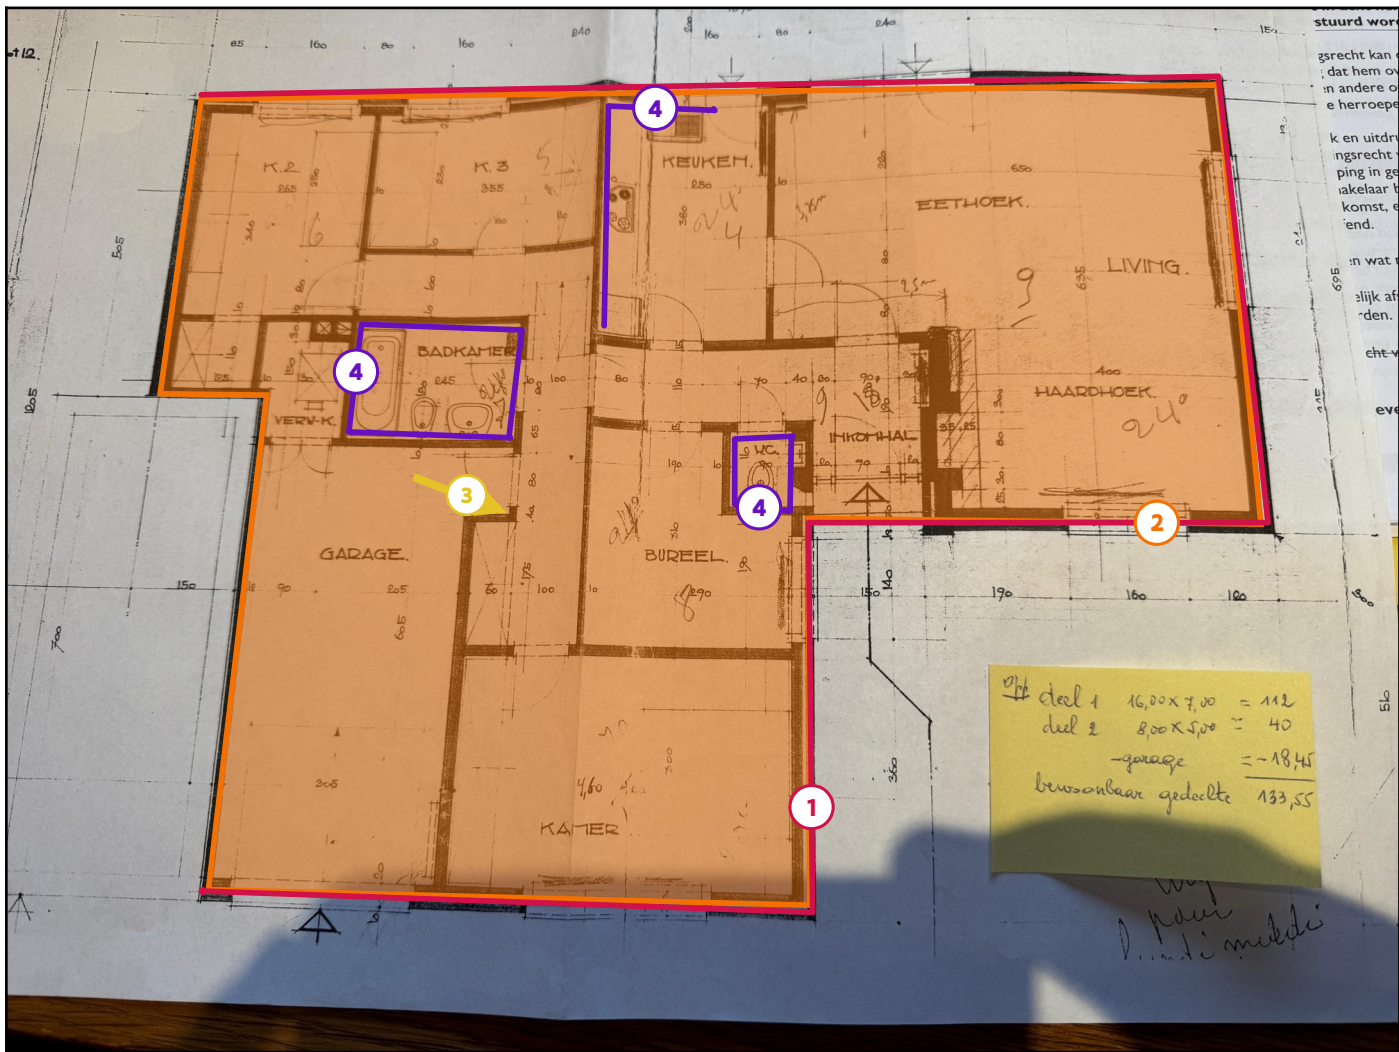
# Plan 1.1: Plan woning

| Beschrijving | Type | Actie |
|--|---|---|
| 1. Slib in dakgoten | Asbestmateriaal | Dringend verwijderen |
| 2. Dakleien | Asbestmateriaal | Verwijderen |
| 3. Bakelieten toepassingen elektriciteit | Asbestmateriaal | Zorgvuldig beheren |
| 4. Tegelijm toilet, badkamer, keuken | Advies | - |

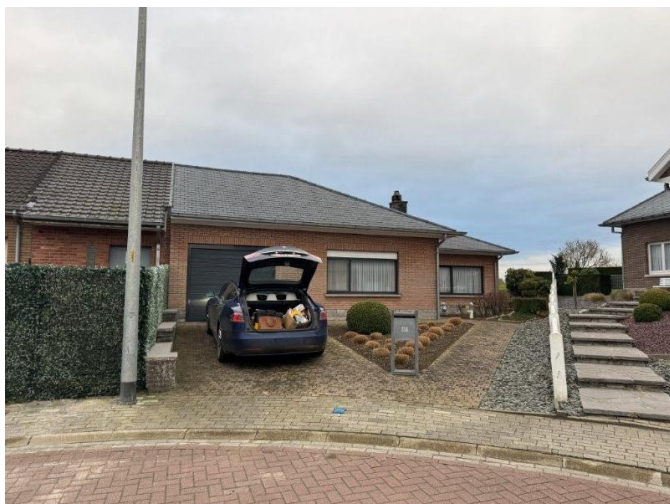
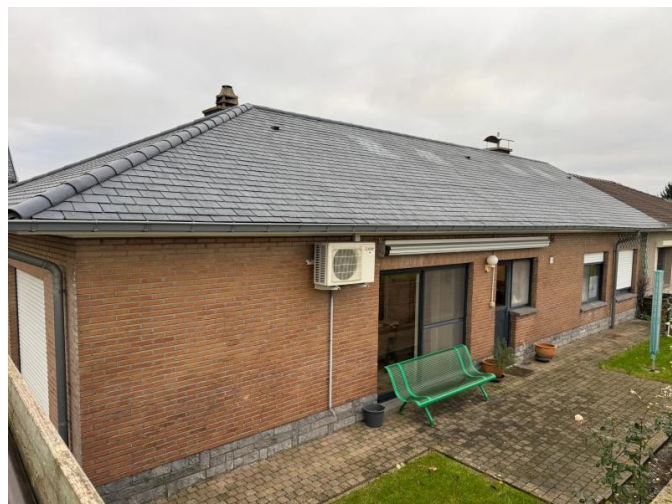
| Fiche 1: Slib in dakgoten..... | 12 |

Het asbestmateriaal valt onder de mijlpaal van 2040.

**Dringend verwijderen**

| Beschrijving | Slib in dakgoten |
| Type resten (contaminatie) | <ul style="list-style-type: none"><li>• Stof, deeltjes &lt; 4 mm, flinters, gruis (los, opliggend)</li><li>• Stof, deeltjes &lt; 4 mm, flinters, gruis (vermengd in materiaal)</li></ul> |
| Besmette materialen | <ul style="list-style-type: none"><li>• Sediment (dakgoot, afvoerbuï, regenwaterput, ...)</li></ul> |
| Bron van de resten | Dakleien. |
| Gebondenheid resten | Niet hecht |
| Hoeveelheid (gewicht - aantal) | <ul style="list-style-type: none"><li>• 5,00 kg - 1 stuk</li></ul> |

- Verwijder het asbestafval.

- Eenvoudige handelingen: mag via doe-het-zelf of door werknemer(s) met opleidingsattest eenvoudige handelingen  
Dit asbestafval mag verwijderd worden via doe-het-zelf.

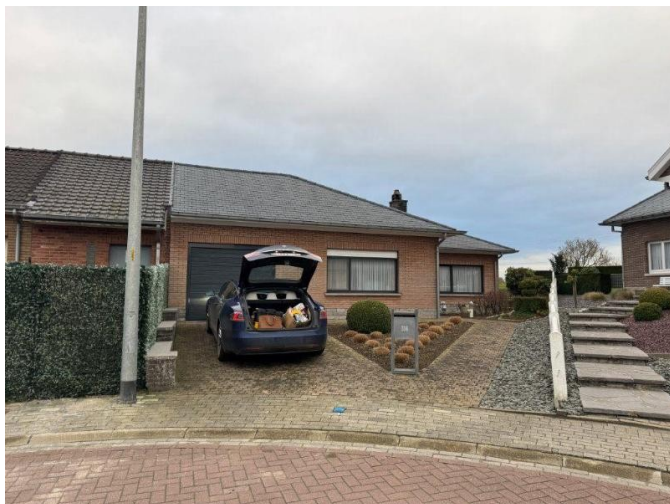
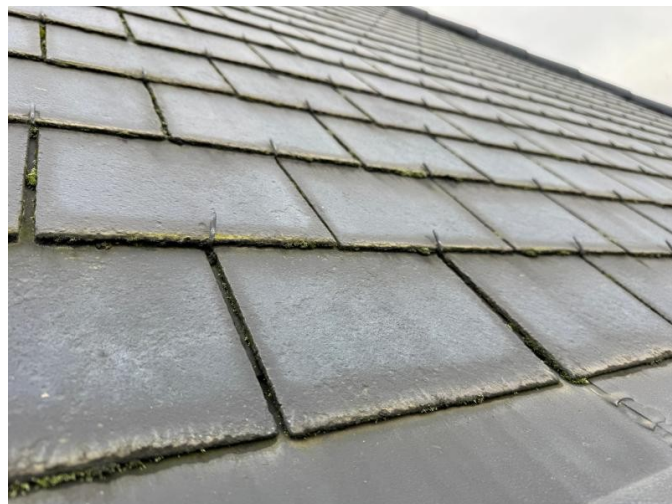
| Fiche 2: Dakleien..... | 14 |

Het asbestmateriaal valt onder de mijlpaal van 2034.

Verwijderen

| Eindbeoordeling materiaalrisico | Verhoogd materiaalrisico en/of verhoogde kans op vezelvrijgave |

| Asbestsoort (vezeltype) | Crocidoliet aanwezig |
| Toestand van het materiaal | Matig beschadigd, matig verweerd |

| Beschrijving | Dakleien |
| Hoeveelheid (oppervlakte - aantal) | <ul style="list-style-type: none"><li>• 180,00 m<sup>2</sup> - 1 stuk</li></ul> |

- Verwijder dit asbestmateriaal zo snel mogelijk. Volg de toestand goed op.
- Hemelwater dat afspoelt van asbestcement daken of gevels kan asbestdeeltjes bevatten. Gebruik het enkel voor gesloten circuits (bv. spoelen toiletten). Reinig na het vervangen van het dak of de gevel de dakgoten en regenwaterput of -ton om asbesthoudend sediment of slib te verwijderen

- Eenvoudige handelingen: mag via doe-het-zelf of door werknemer(s) met opleidingsattest eenvoudige handelingen  
Leien mogen verwijderd worden via doe-het-zelf.

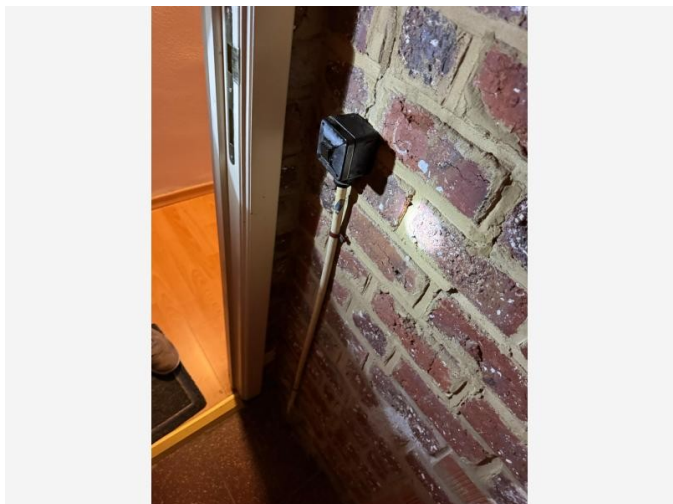
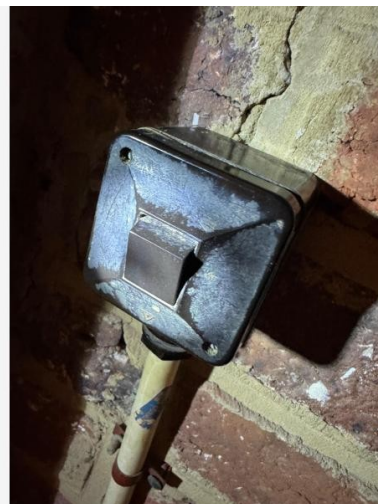
| Fiche 3: Bakelieten toepassingen elektriciteit..... | 17 |

Het asbestmateriaal valt onder de mijlpaal van 2040.

Zorgvuldig beheren

| Eindbeoordeling materiaalrisico | Laag materiaalrisico en/of verlaagde kans op vezelvrijgave |

| Asbestsoort (vezeltype) | Crocidoliet aanwezig |
| Toestand van het materiaal | Onbeschadigd, niet verweerd |

| <b>Beschrijving</b> | Bakelieten toepassingen elektriciteit |
| <b>Asbestmateriaal</b> | Omhulsel in bakeliet |

- Zorg voor een veilig beheer en verwijder dit asbestmateriaal wanneer het bij werken eenvoudig bereikbaar wordt. Controleer de toestand jaarlijks op wijzigingen.

- Eenvoudige handelingen: enkel door erkend asbestverwijderaar  
Hechtgebonden, geschroefde toepassing, deze mag verwijderd worden door werknemer(s) met opleidingsattest eenvoudige handelingen.

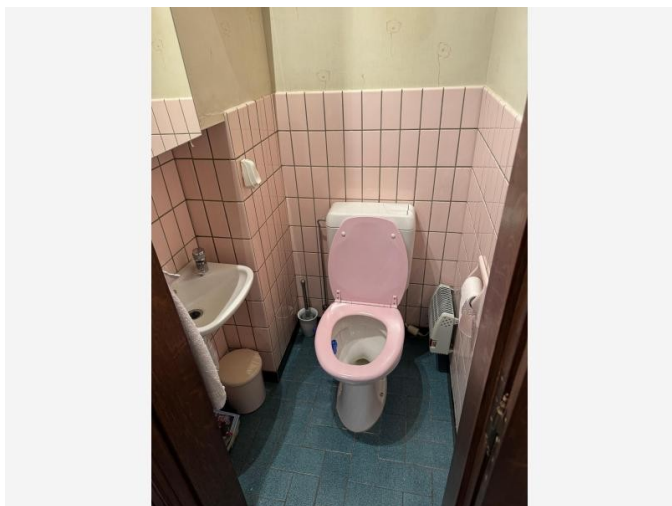
| Fiche 4: Tegelijk toilet, badkamer, keuken..... | 21 |

De tegellijm achter wandtegels in natte ruimtes kan mogelijk asbest bevatten. Staalname is echter niet mogelijk binnen het kader van een niet destructieve inventaris.

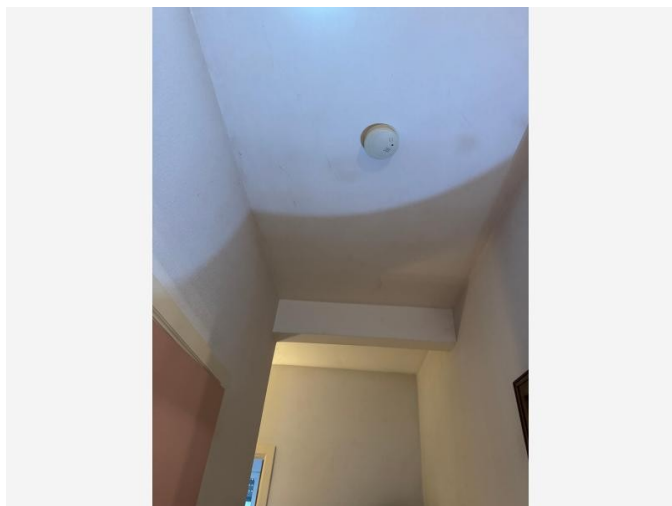
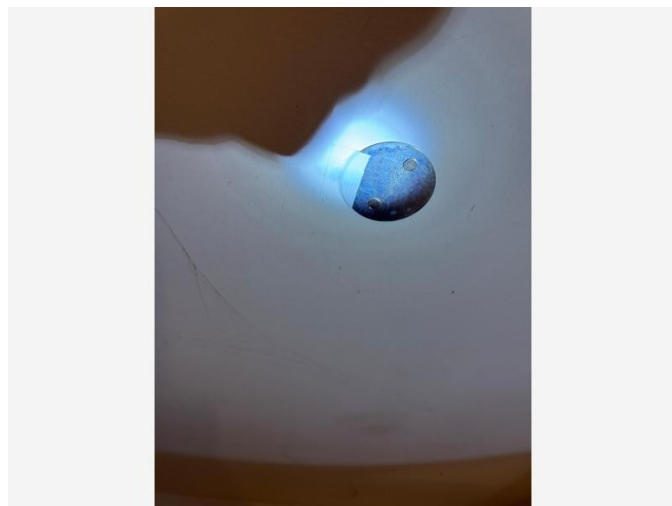
## Fiche 6: Pleisterwerk Plafonds

Geen asbest

| # | Type | Referentie | Resultaat |
|---|---|---|---|
| 6.1 | Mengmonster | 1990 | Geen asbest |

| <b>Beschrijving</b> | Pleisterwerk Plafonds |
