Asbestinventarisatetest

Nieuwenbos 22, 1702 Dilbeek

Attestnummer : 20250429-000102.000

Uitgegeven op : 29.04.2025

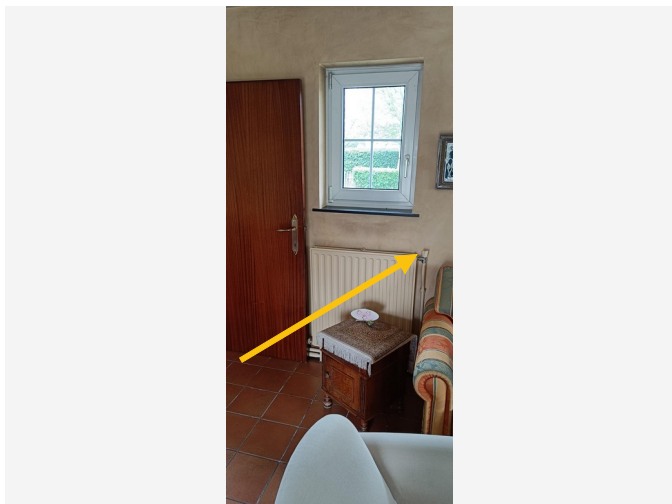
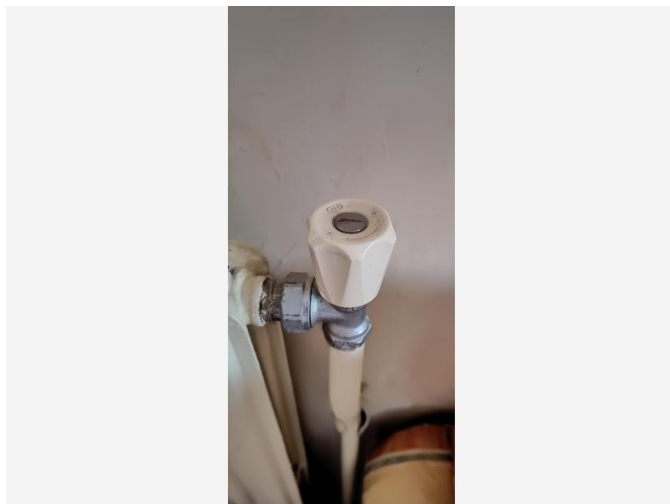
Eindbeoordeling materiaalrisico	Laag materiaalrisico en/of verlaagde kans op vezelvrijgave
---------------------------------	--

Gebondenheid	Categorie 1: hechtgebonden in oorsprong
Asbestsoort (vezeltype)	Crocidoliet aanwezig
Asbestconcentratie	Laag (< 50%)
Afschermingsgraad van het gehele materiaal	Geheel of deels (ook) vrij aan de binnenlucht
Toestand van het materiaal	Onbeschadigd, niet verweerd

Beschrijving	radiatorknoppen
Omgeving	Binnen
Primaire drager	Ruimteverwarming
Asbestmateriaal	Plaat, paneel, tablet - Type Bakeliet
Bindmiddel van asbestmateriaal	Kunststof of -hars
Gebondenheid op basis van bindmiddel	Hecht
Hoeveelheid (oppervlakte - dikte - aantal)	• 0,10 m ² - 0,50 cm - 5 stuks
Totaal volume	0,003 m ³
Eenvoudig bereikbaar	Ja
Bevestigingswijze	• Geschroefd
Identificatiemethode	Vaststelling zonder monsternamen
Destructieve handeling voor identificatie	Nee
Opmerking	geschatte hoeveelheid De radiatorknoppen bevinden zich op volgende plaatsen: - woonkamer - bureau 1ste verdiep - badkamer - gang beneden - slaapkamer

- Zorg voor een veilig beheer. Vermijd het beschadigen van het asbestmateriaal. Controleer de toestand jaarlijks op wijzigingen.
- Voer bijkomende staalname(s) uit.

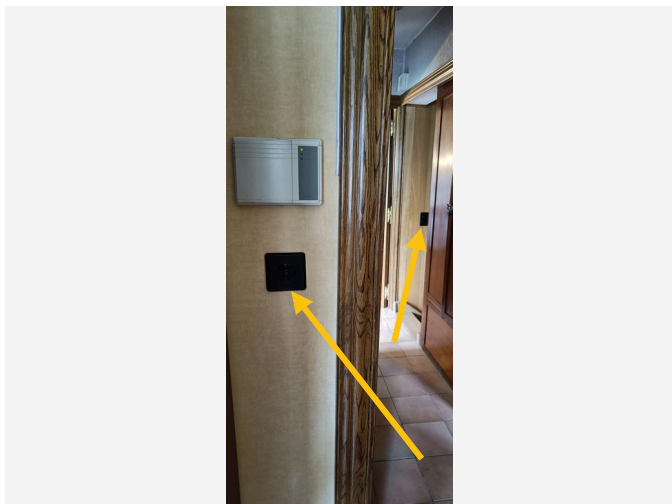
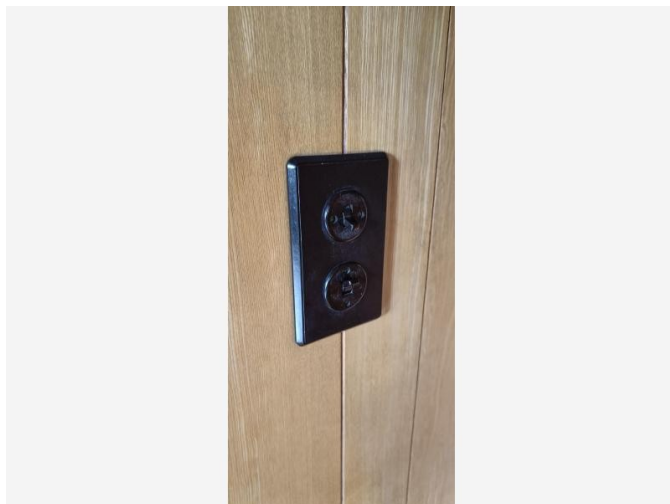
Eindbeoordeling materiaalrisico	Laag materiaalrisico en/of verlaagde kans op vezelvrijgave
---------------------------------	--

Gebondenheid	Categorie 1: hechtgebonden in oorsprong
Asbestsoort (vezeltype)	Crocidoliet aanwezig
Asbestconcentratie	Laag (< 50%)
Afschermingsgraad van het gehele materiaal	Geheel of deels (ook) vrij aan de binnenlucht
Toestand van het materiaal	Onbeschadigd, niet verweerd

Beschrijving	schakelaars en stopcontacten bakeliet
Omgeving	Binnen
Primaire drager	Communicatie en elektrische infrastructuur en uitrusting
Asbestmateriaal	Plaat, paneel, tablet - Type Bakeliet
Bindmiddel van asbestmateriaal	Kunststof of -hars
Gebondenheid op basis van bindmiddel	Hecht
Hoeveelheid (oppervlakte - dikte - aantal)	<ul style="list-style-type: none"> • 0,10 m² - 0,50 cm - 18 stuks
Totaal volume	0,009 m ³
Eenvoudig bereikbaar	Ja
Bevestigingswijze	<ul style="list-style-type: none"> • Geschroefd
Identificatiemethode	Vaststelling zonder monsternamen
Destructieve handeling voor identificatie	Nee
Opmerking	<p>De schakelaars en stopcontacten bevinden zich op volgende plaatsen:</p> <ul style="list-style-type: none"> - kelder 6x - bureau 1x - kleine slaapkamer 2x - grote slaapkamer 1x - badkamer 1x - gang boven 1x - keuken 1x - zolder 2x - garage 2x

- Zorg voor een veilig beheer. Vermijd het beschadigen van het asbestmateriaal. Controleer de toestand jaarlijks op wijzigingen.
- Voer bijkomende staalname(s) uit.

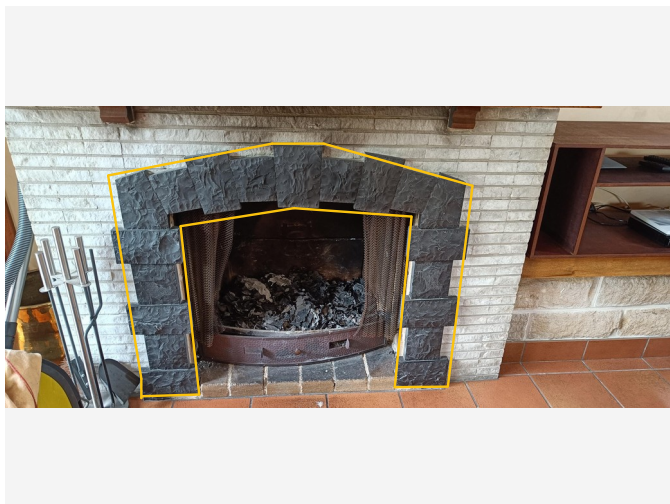
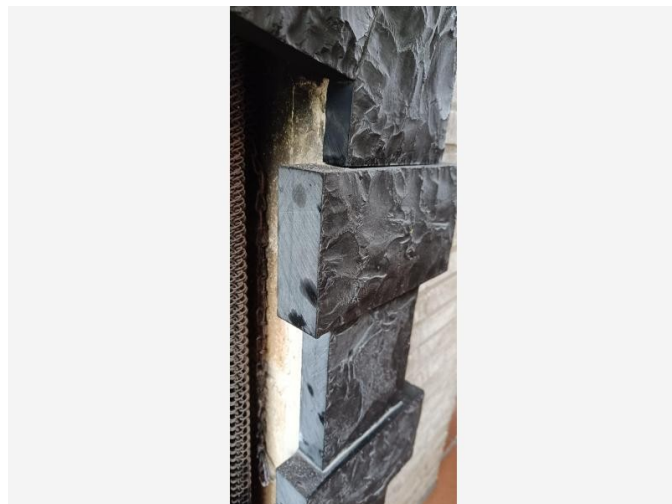
Eindbeoordeling materiaalrisico	Zeer laag materiaalrisico en/of zeer lage kans op vezelvrijgave
---------------------------------	---

Gebondenheid	Categorie 1: hechtgebonden in oorsprong
Asbestsoort (vezeltype)	Alleen chrysotiel
Asbestconcentratie	Laag (< 50%)
Afschermingsgraad van het gehele materiaal	Geheel of deels (ook) vrij aan de binnenlucht
Toestand van het materiaal	Onbeschadigd, niet verweerd

Beschrijving	open haard massal
Omgeving	Binnen
Primaire drager	Ruimteverwarming
Asbestmateriaal	Plaat, paneel, tablet - Type Massal
Bindmiddel van asbestmateriaal	Cement
Gebondenheid op basis van bindmiddel	Hecht
Hoeveelheid (oppervlakte - dikte - aantal)	• 1,00 m ² - 3,00 cm - 1 stuk
Totaal volume	0,03 m ³
Eenvoudig bereikbaar	Ja
Bevestigingswijze	• Verlijmd, ingegoten, versmeerd
Identificatiemethode	Vaststelling zonder monstername
Destructieve handeling voor identificatie	Nee

- Zorg voor een veilig beheer. Vermijd het beschadigen van het asbestmateriaal. Controleer de toestand jaarlijks op wijzigingen.
- Voer bijkomende staalname(s) uit.

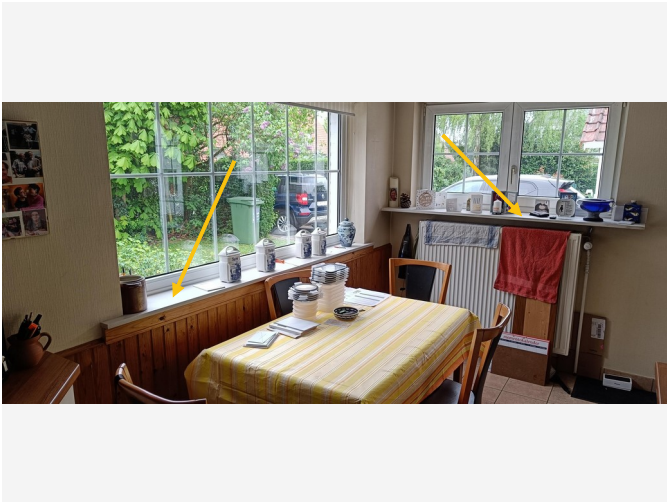
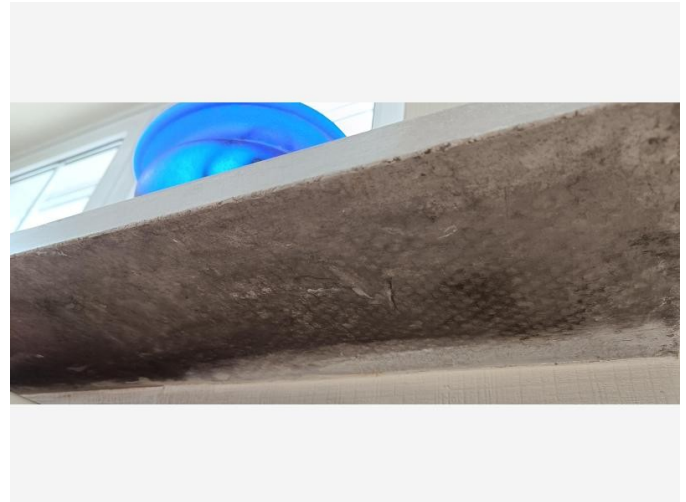
Eindbeoordeling materiaalrisico	Zeer laag materiaalrisico en/of zeer lage kans op vezelvrijgave
---------------------------------	---

Gebondenheid	Categorie 1: hechtgebonden in oorsprong
Asbestsoort (vezeltype)	Alleen chrysotiel
Asbestconcentratie	Laag (< 50%)
Afschermingsgraad van het gehele materiaal	Geheel of deels (ook) vrij aan de binnenlucht
Toestand van het materiaal	Onbeschadigd, niet verweerd

Beschrijving	vensterbanken massal
Omgeving	Binnen
Primaire drager	Wandopening verticaal (raam, deur, ...)
Asbestmateriaal	Plaat, paneel, tablet - Type Massal
Bindmiddel van asbestmateriaal	Cement
Gebondenheid op basis van bindmiddel	Hecht
Hoeveelheid (oppervlakte - dikte - aantal)	<ul style="list-style-type: none">• 4,00 m² - 2,00 cm - 1 stuk
Totaal volume	0,08 m ³
Eenvoudig bereikbaar	Nee <ul style="list-style-type: none">• Het asbestmateriaal is bedekt (uitgezonderd laag verf, coating, behang, kunststof, textiel) en het wegnemen van het bedekkende materiaal kan niet zonder het bedekkende materiaal te beschadigen.
Bevestigingswijze	<ul style="list-style-type: none">• Geklemd• Verlijmd, ingegoten, versmeerd
Identificatiemethode	Vaststelling zonder monsternamen
Destructieve handeling voor identificatie	Nee
Opmerking	Het betreft 8 vensterbanken

- Zorg voor een veilig beheer. Vermijd het beschadigen van het asbestmateriaal. Controleer de toestand jaarlijks op wijzigingen.
- Voer bijkomende staalname(s) uit.

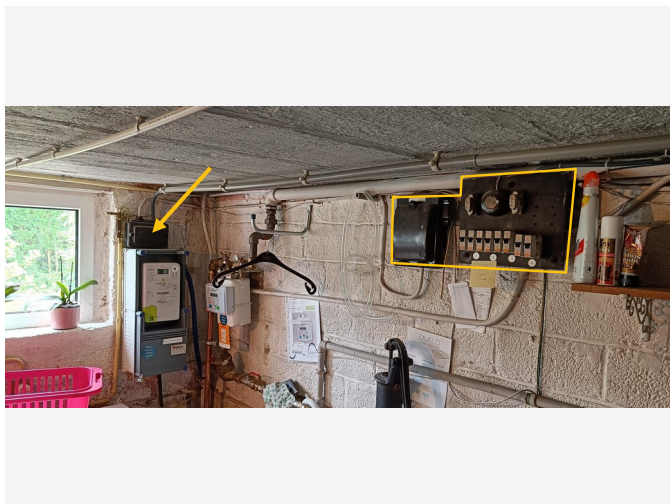
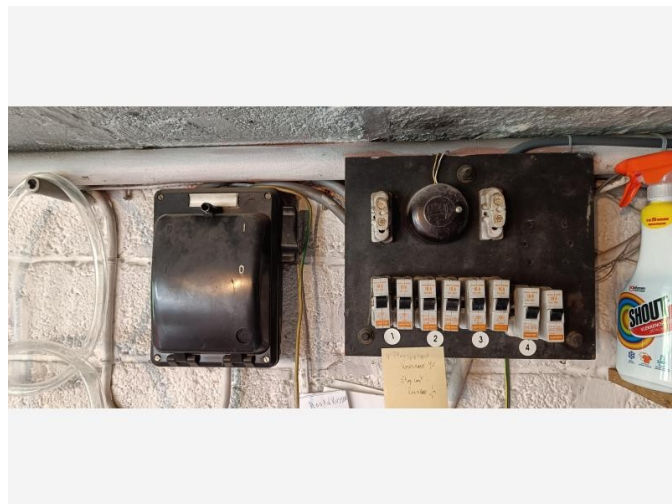
Eindbeoordeling materiaalrisico	Laag materiaalrisico en/of verlaagde kans op vezelvrijgave
---------------------------------	--

Gebondenheid	Categorie 1: hechtgebonden in oorsprong
Asbestsoort (vezeltype)	Crocidoliet aanwezig
Asbestconcentratie	Laag (< 50%)
Afschermingsgraad van het gehele materiaal	Geheel of deels (look) vrij aan de binnenlucht
Toestand van het materiaal	Onbeschadigd, niet verweerd

Beschrijving	bakeliet zekeringkasten
Omgeving	Binnen
Primaire drager	Communicatie en elektrische infrastructuur en uitrusting
Asbestmateriaal	Plaat, paneel, tablet - Type Bakeliet
Bindmiddel van asbestmateriaal	Kunststof of -hars
Gebondenheid op basis van bindmiddel	Hecht
Hoeveelheid (oppervlakte - dikte - aantal)	<ul style="list-style-type: none">• 0,30 m² - 0,50 cm - 4 stuks
Totaal volume	0,006 m ³
Eenvoudig bereikbaar	Ja
Bevestigingswijze	<ul style="list-style-type: none">• Geschroefd
Identificatiemethode	Vaststelling zonder monstername
Destructieve handeling voor identificatie	Nee

- Zorg voor een veilig beheer. Vermijd het beschadigen van het asbestmateriaal. Controleer de toestand jaarlijks op wijzigingen.
- Voer bijkomende staalname(s) uit.

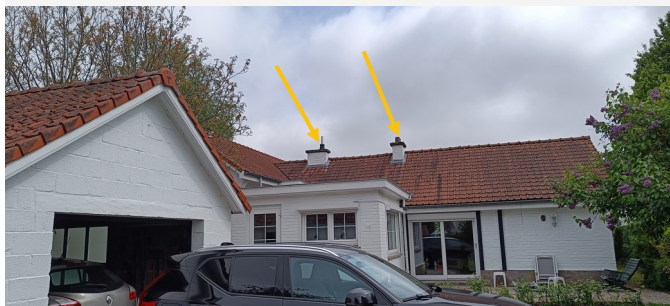
Situeringfoto

Tijdelijke beperking

Reden: Het te onderzoeken materiaal situeert zich hoger dan 3,50 m te rekenen vanaf een veilige ondergrond

Uitleg van de asbestdeskundige: De schouwen bevinden zich hoger dan 3,5m van de begane ondergrond en kunnen niet geïnspecteerd worden.

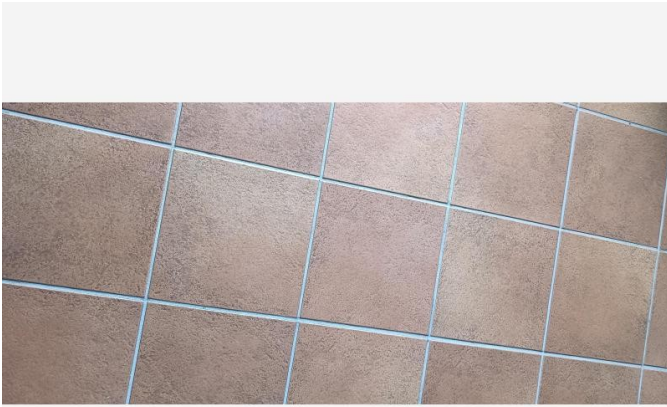
De lijm waarmee de tegels zijn bevestigd kan mogelijk asbesthoudend zijn.

- woonkamer
- gang beneden
- keuken
- bureau 1ste verdiep
- beide slaapkamers
- badkamer
- keldertrap
- wc
- kelder

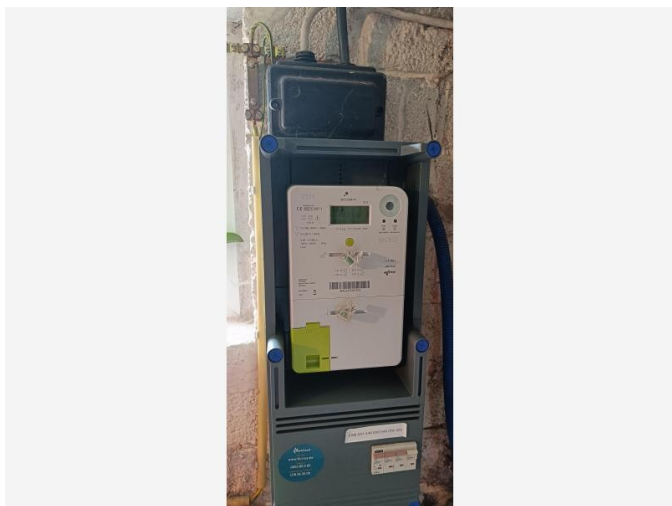
De elektriciteitsmeter betreft een model van 2021 en bevat geen asbesthoudende toepassingen

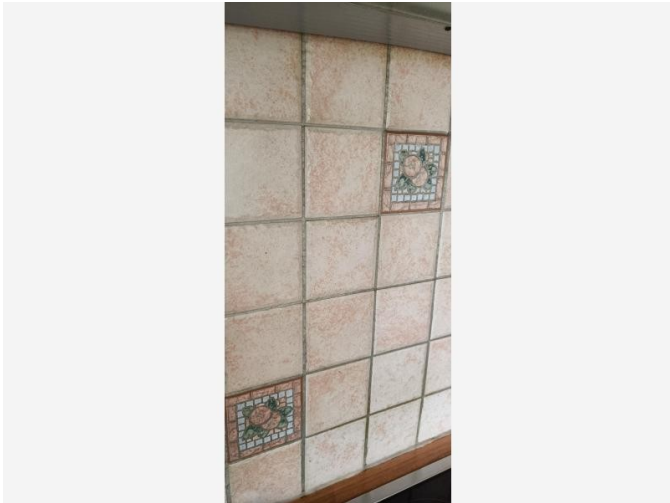
De lijm waarmee de tegels zijn bevestigd kan mogelijk asbesthoudend zijn.

- spatwand keuken
- wc
- badkamer
- plinten

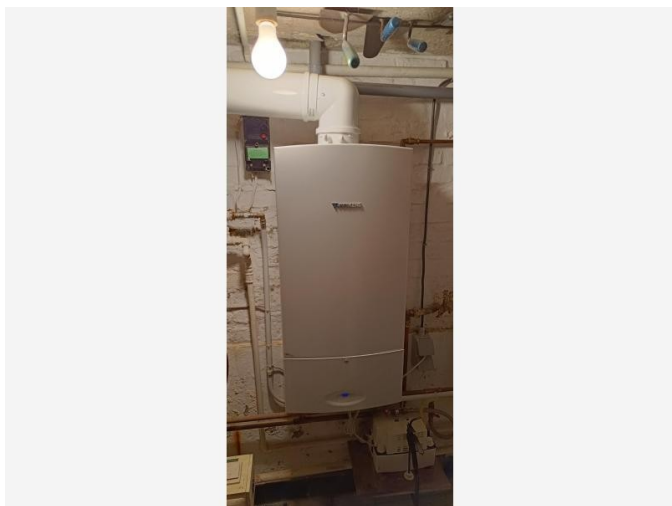
De stookketel betreft een nieuw model en bevat geen asbesthoudende toepassingen.

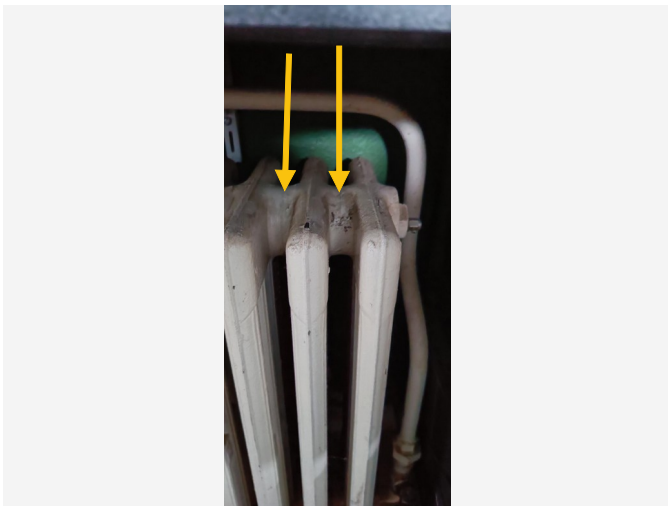
De pakkingen die zich tussen de verschillende elementen van de radiatoren bevinden kunnen mogelijk asbesthoudend zijn.

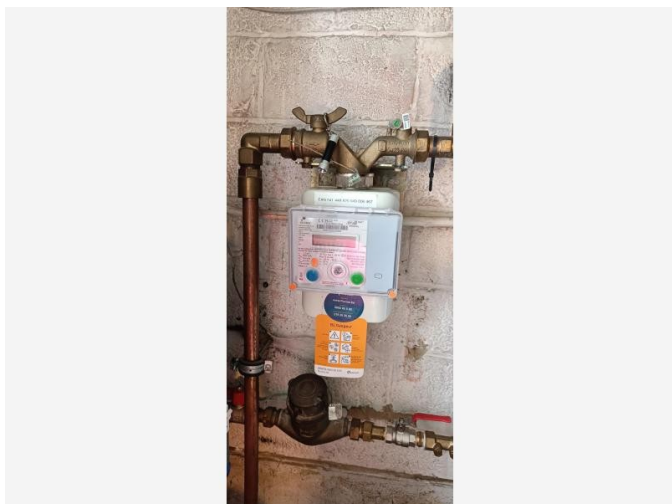
De gasmeter betreft een model van 2022 en bevat geen abesthoudende toepassingen

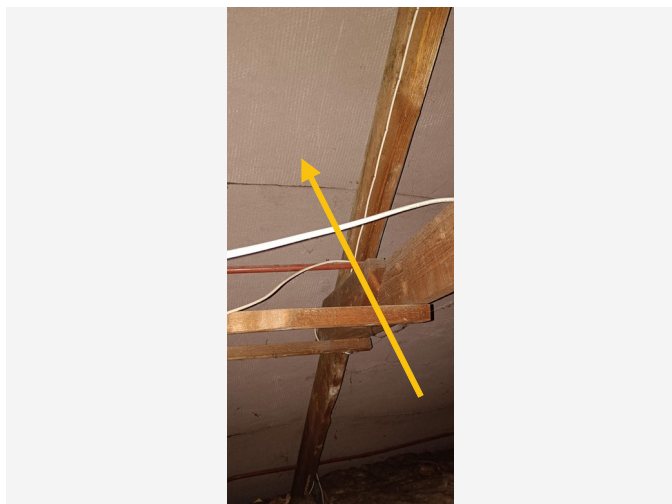
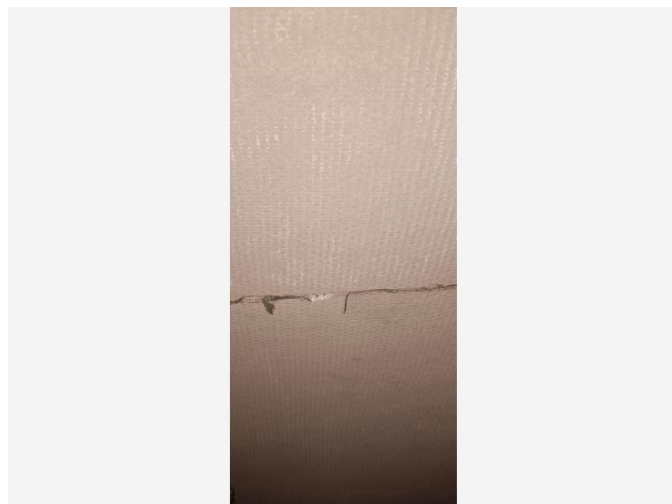
Fiche 13: onderdak menuiserie

Geen asbest

#	Type	Referentie	Resultaat
13.1	Puntmonster	5114	Geen asbest

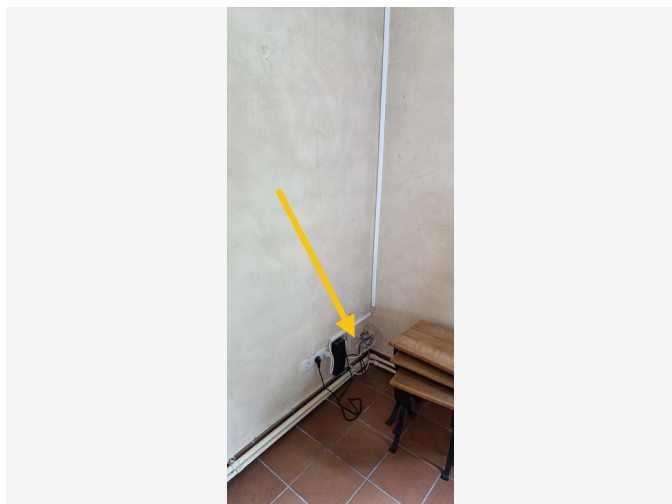
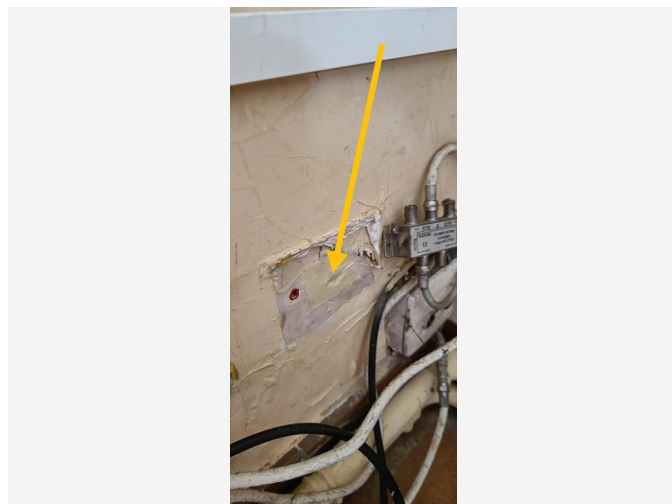
Fiche 14: pleisterwerk muren

Geen asbest
