Asbestinventarisatetest

Auguste Demaeghtlaan 99, 1500 Halle

Attestnummer : 20240415-000536.000

Uitgegeven op : 15.04.2024

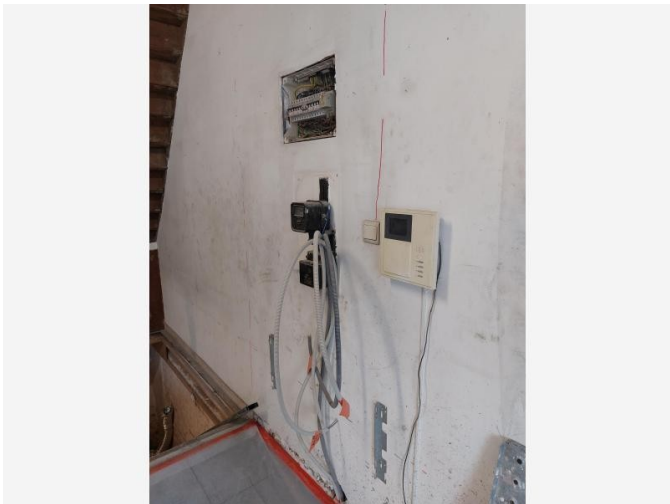
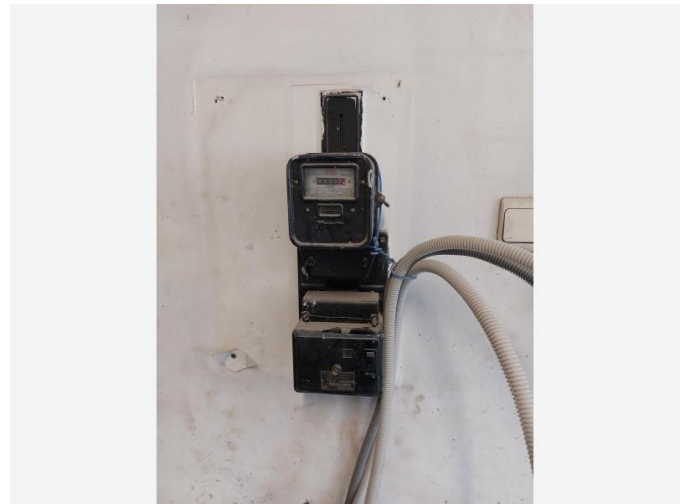
Het asbestmateriaal valt onder de mijlpaal van 2040.

Eindbeoordeling materiaalrisico	Laag materiaalrisico en/of verlaagde kans op vezelvrijgave
---------------------------------	--

Gebondenheid	Categorie 1: hechtgebonden in oorsprong
Asbestsoort (vezeltype)	Alleen chrysotiel
Asbestconcentratie	Laag (< 50%)
Afschermingsgraad van het gehele materiaal	Geheel of deels (ook) vrij aan binnenluchtstromen
Toestand van het materiaal	Licht beschadigd, licht verweerd. Intact materiaal type Pical – asbestboard of categorie III 'gebondenheid'

Beschrijving	Bakeliet
Omgeving	Binnen
Primaire drager	Communicatie en elektrische infrastructuur en uitrusting
Asbestmateriaal	Plaat, paneel, tablet - Type Bakeliet
Bindmiddel van asbestmateriaal	Kunststof of -hars
Gebondenheid op basis van bindmiddel	Hecht
Hoeveelheid (oppervlakte - dikte - aantal)	• 0,30 m ² - 0,50 cm - 1 stuk
Totaal volume	0,002 m ³
Eenvoudig bereikbaar	Ja
Bevestigingswijze	• Geschroefd
Identificatiemethode	Vaststelling zonder monsternamen

- Zorg voor een veilig beheer. Vermijd het beschadigen van het asbestmateriaal. Controleer de toestand jaarlijks op wijzigingen.

- Eenvoudige handelingen: enkel door erkend asbestverwijderaar
Deze hechtgebonden toepassing kan verwijderd worden dmv Verwijderingvoorschriften volgens Codex over het welzijn op het werk Art. VI.3-54

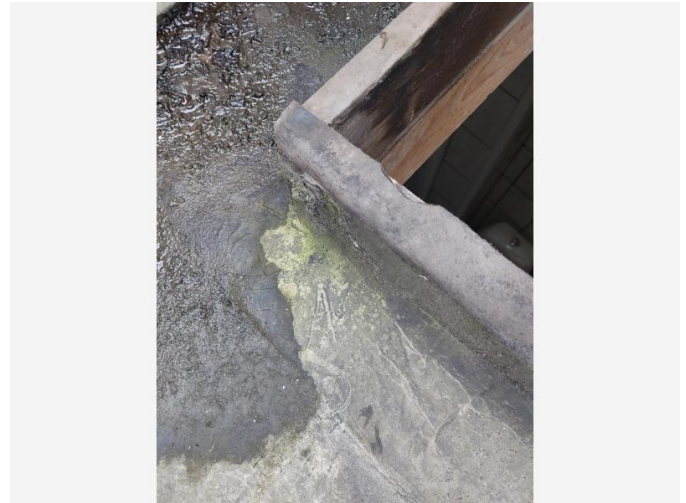
Geen asbest

#	Type	Referentie	Resultaat
4.1	Puntmonster	003	Geen asbest

Beschrijving	ROOFING
Omgeving	Buiten
Primaire drager	Plat dak
Bindmiddel van materiaal	Bitumen (roofing, teer, asfalt)

Gebondenheid op basis van bindmiddel	Hecht
Hoeveelheid (oppervlakte - aantal)	• 2,50 m ² - 1 stuk
Totale oppervlakte	2,50 m ²
Identificatiemethode	Vaststelling met monstername
Destructieve handeling voor identificatie	Nee
Opmerking	<p>Geschatte hoeveelheden</p> <p>Extra: Aanwezigheid van onderliggende mogelijk asbesthoudende laag is niet uit te sluiten. Indien dak (volledig) wordt vernieuwd, ook onderliggende lagen onderzoeken (bemonsteren)!</p>

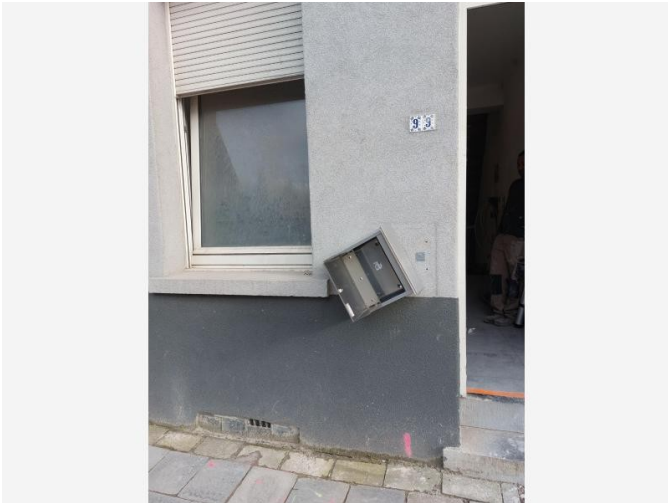
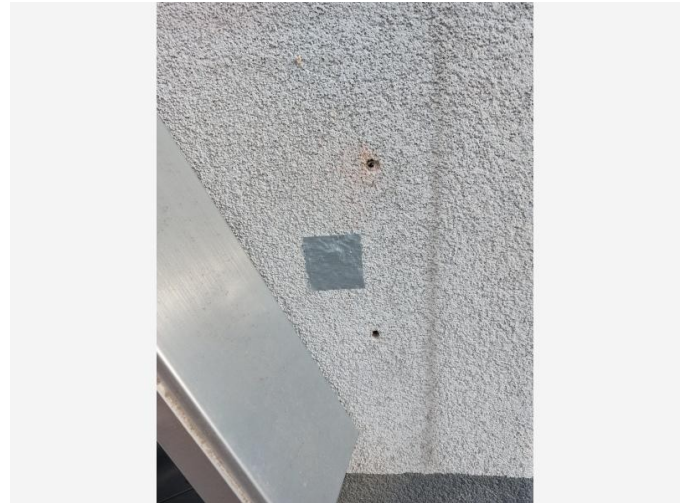
Fiche 5: Crepi gevel

Geen asbest

#	Type	Referentie	Resultaat
5.1	Puntmonster	002	Geen asbest

Beschrijving	Crepi gevel
Omgeving	Buiten
Primaire drager	Wand buitenschil

Bindmiddel van materiaal	Cement
Gebondenheid op basis van bindmiddel	Hecht
Hoeveelheid (gewicht - aantal)	• 20,00 kg - 1 stuk
Totaal gewicht	20,00 kg
Identificatiemethode	Vaststelling met monstername
Destructieve handeling voor identificatie	Nee
Opmerking	Geschatte hoeveelheden
