Asbestinventarisattest

Brusselsesteenweg 70/11, 1500 Halle

Attestnummer : **20261001-000524.000**
Uitgegeven op : **01.10.2026**
Geldig tot : **Onbeperkt** (tenzij de toestand wijzigt)

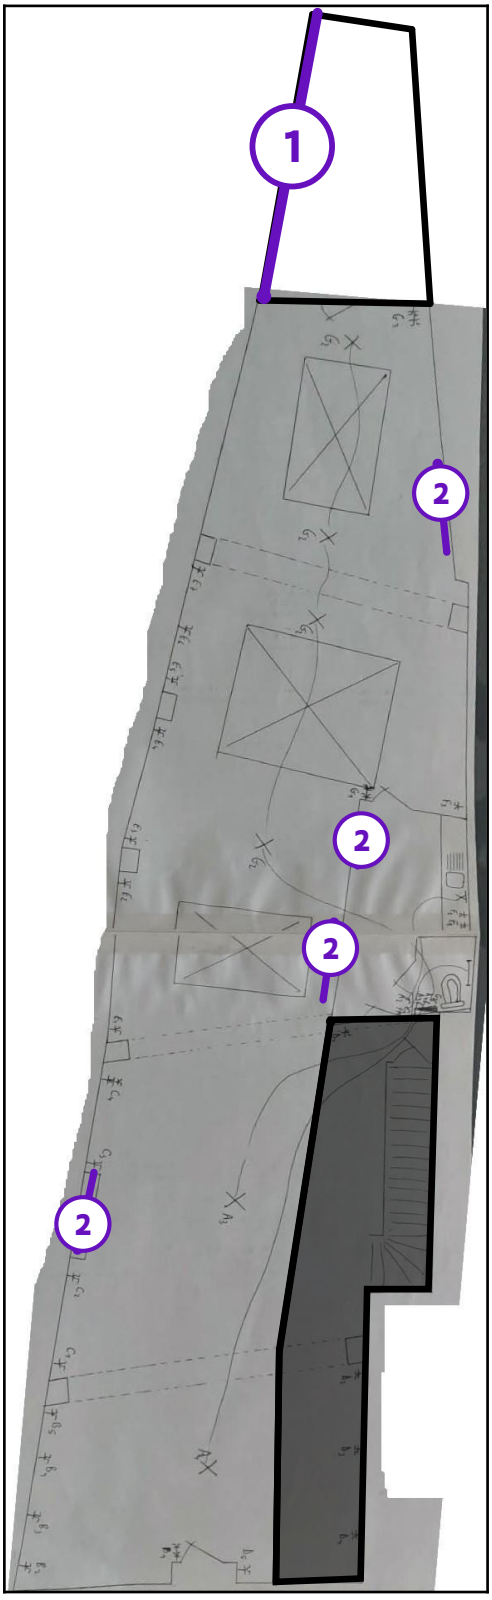
Plan 1.1: Gelijkvloers

1. Crepi linkerwand koer	Advies	-
2. Radiatoren	Advies	-

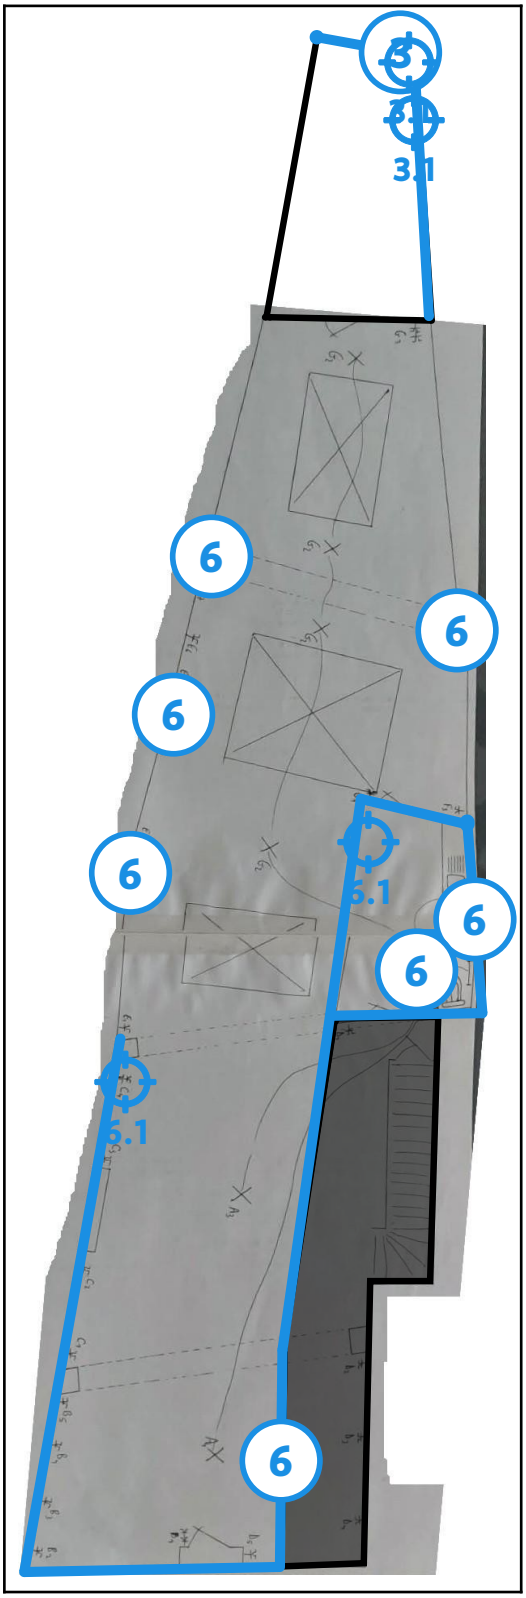
Plan 1.2: Gelijkvloers muren

3. Cementering buitengevel	Geen asbest	-
3.1 Code: M04	Mengmonster	-
6. Pleister muren	Geen asbest	-
6.1 Code: M02	Mengmonster	-

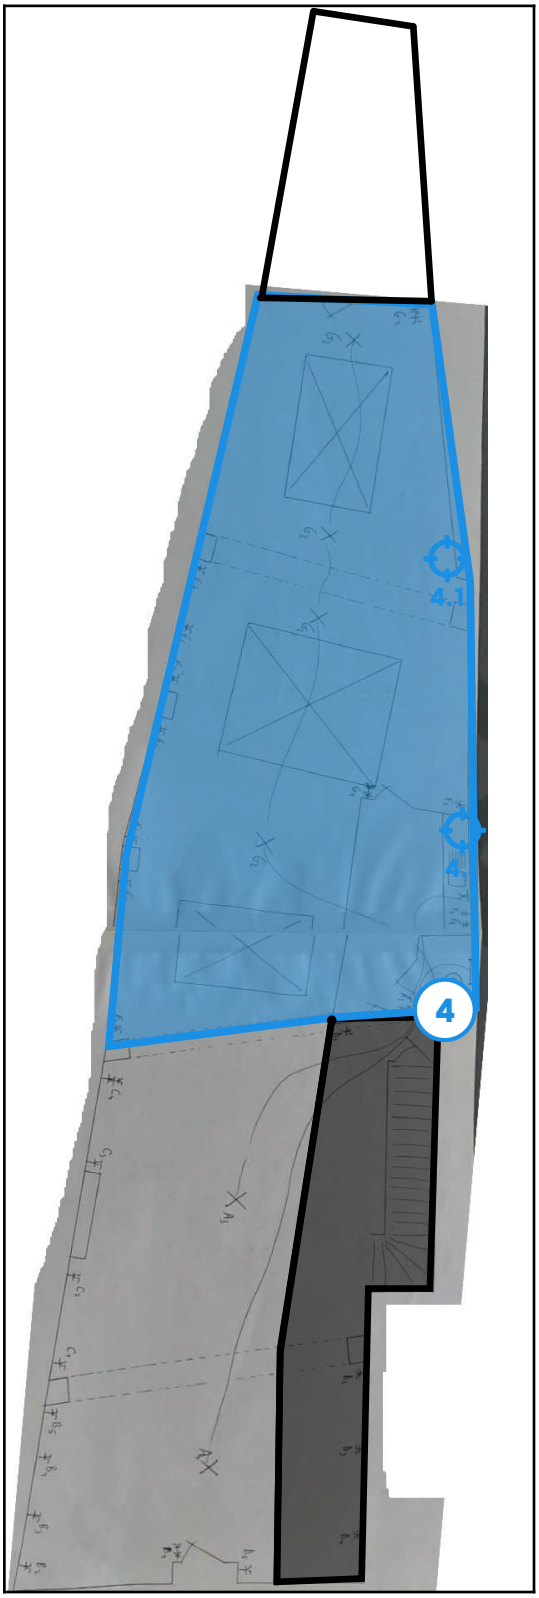
Plan 1.3: Gelijkvloers plafond

4. Pleister plafond	Geen asbest	-
4.1 Code: M01	Mengmonster	-

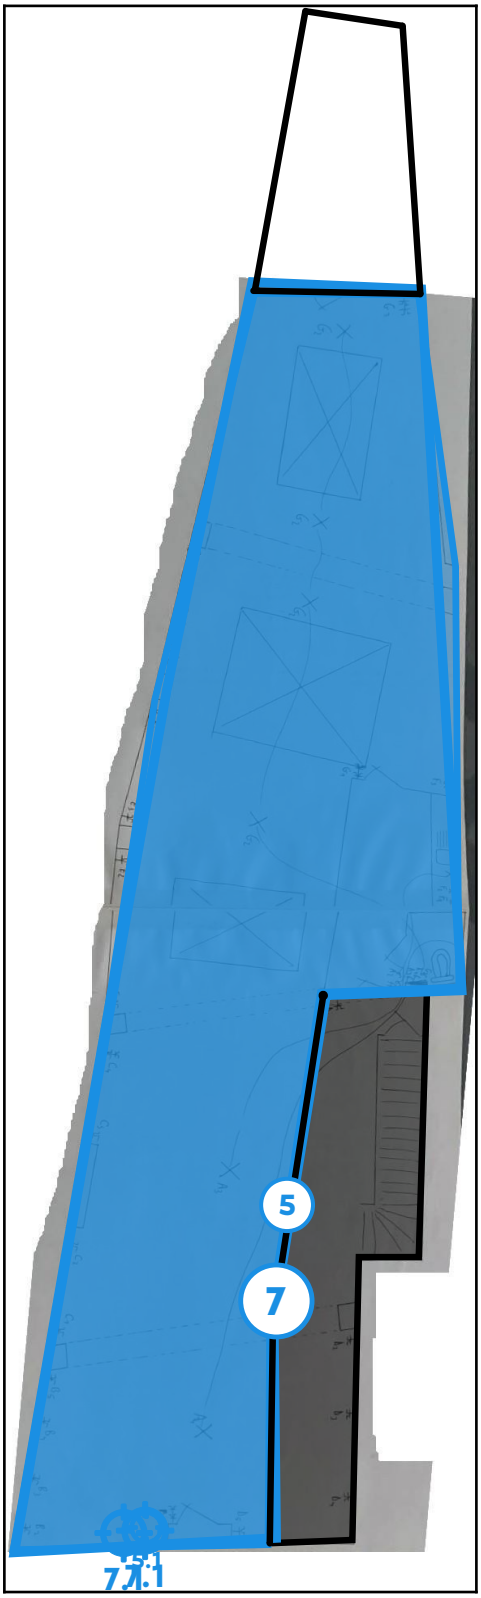
Plan 1.4: Gelijkvloers vloer

5. Vinyltegels	Geen asbest	-
5.1 Code: M03	Puntmonster	-
7. Lijm vinyltegels	Geen asbest	-
7.1 Code: M03 (idem)	Mengmonster	-

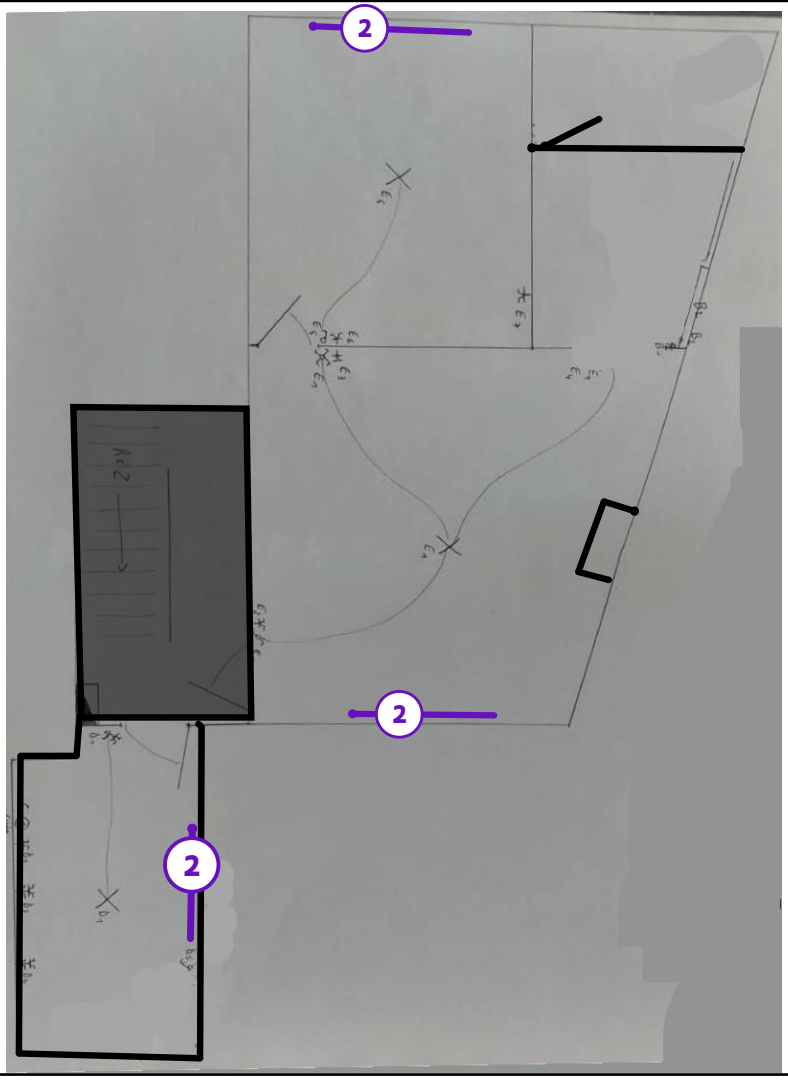
Plan 1.5: 1e Verdieping

Beschrijving	Type	Actie
2. Radiatoren	Advies	-

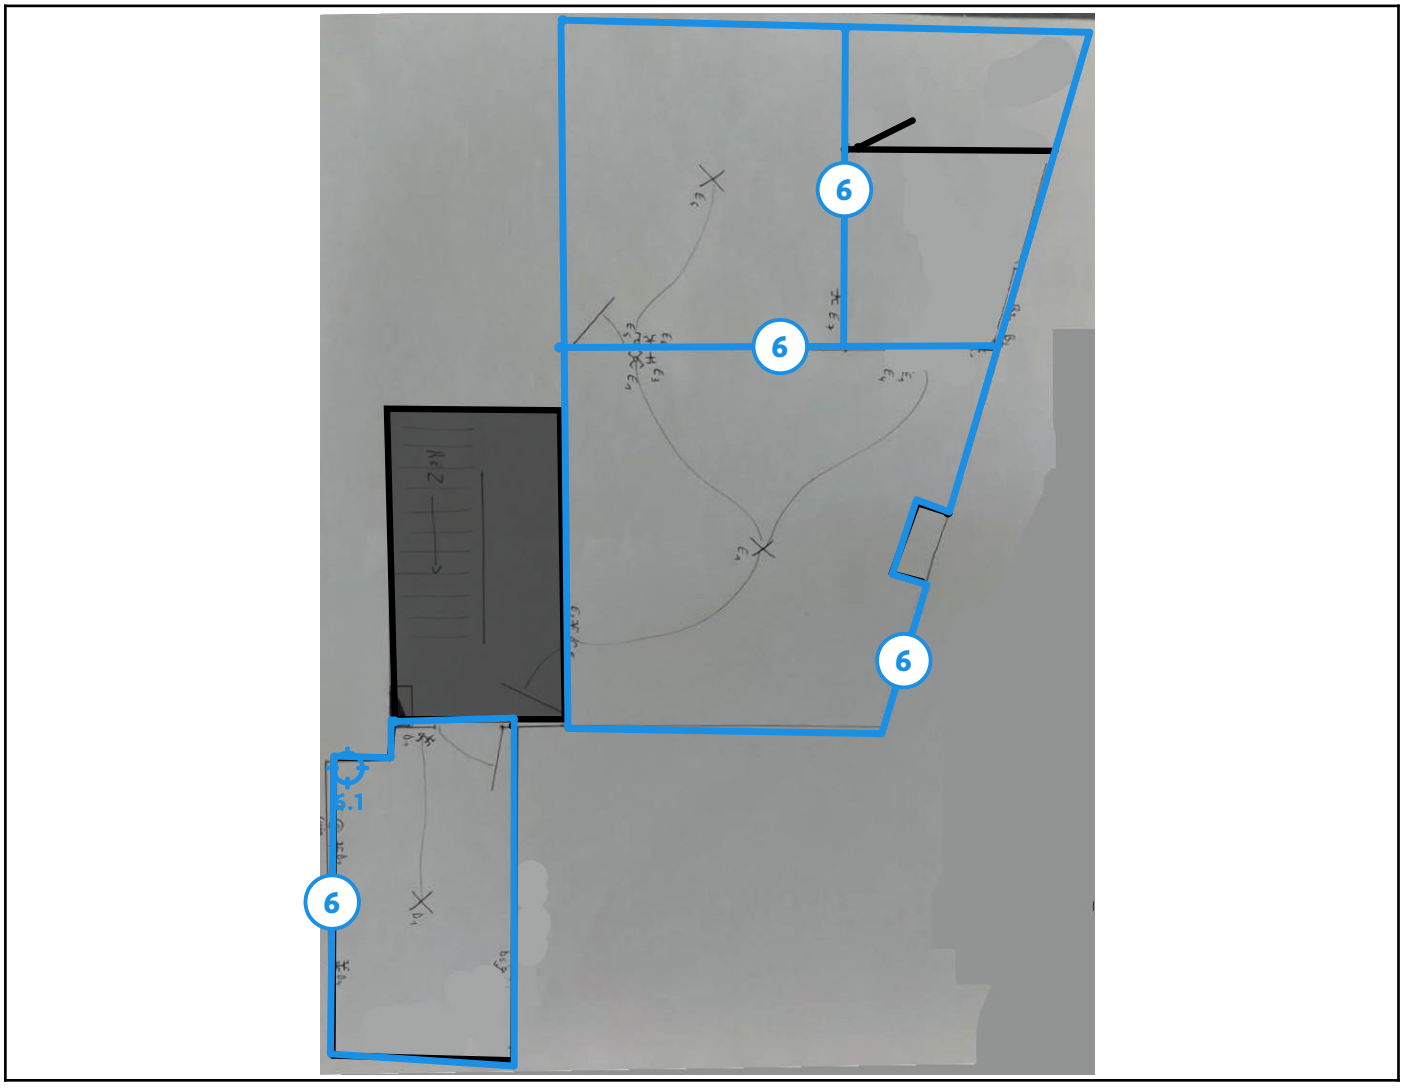
Plan 1.6: 1e Verdieping muren

Beschrijving	Type	Actie
6. Pleister muren	Geen asbest	-
6.1 Code: M02	Mengmonster	-

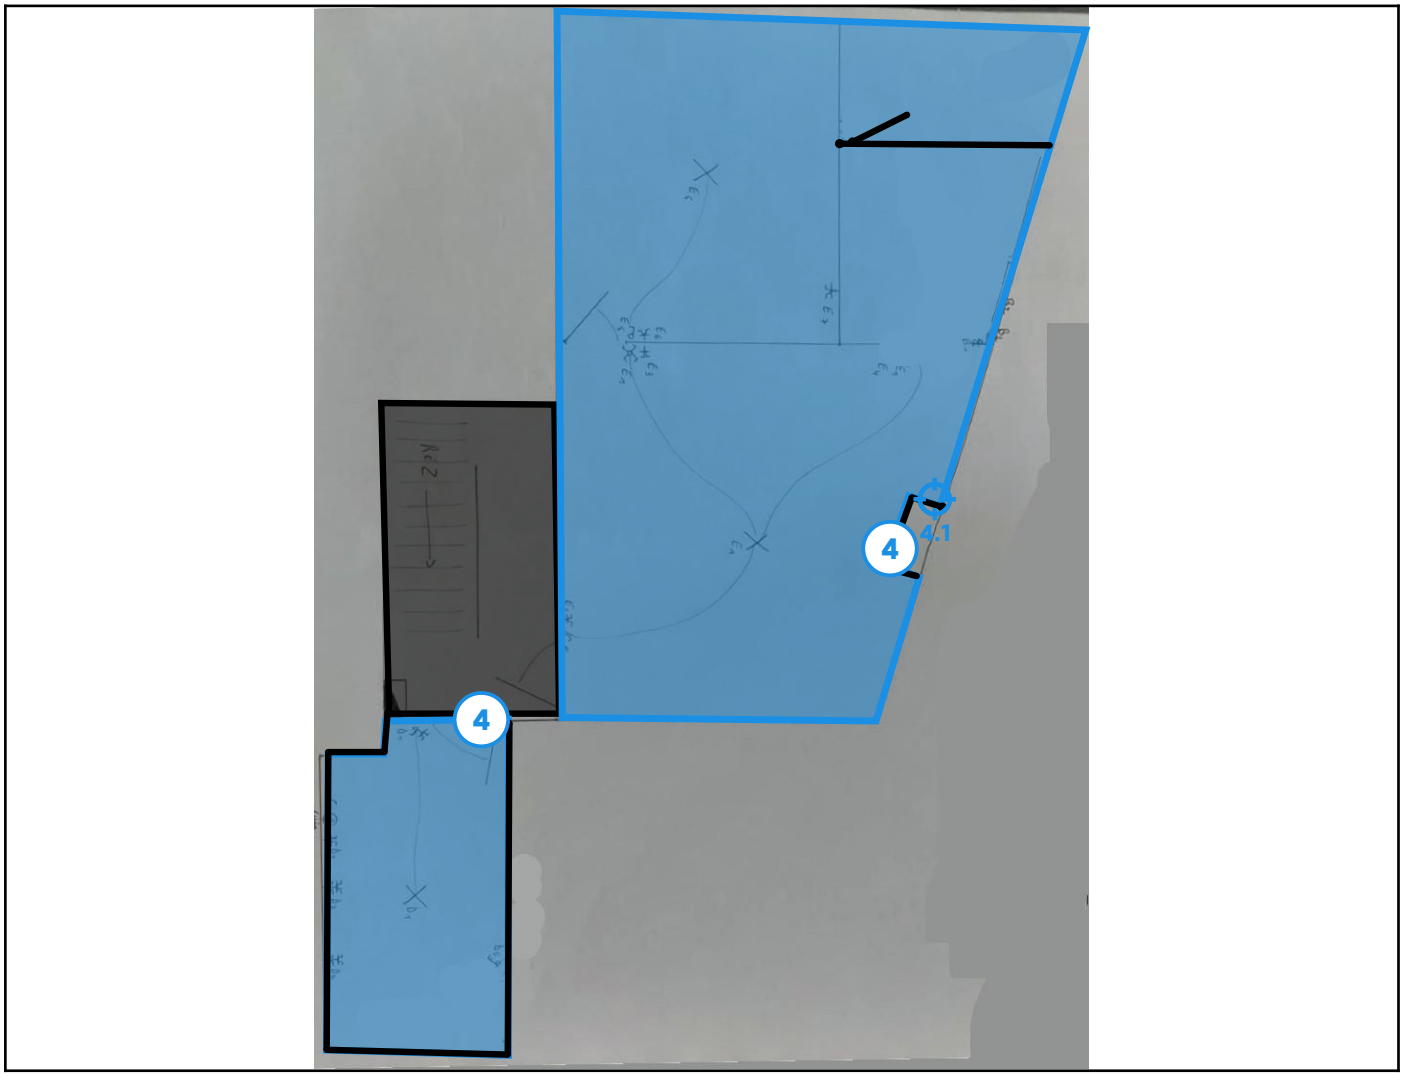
Plan 1.7: 1e Verdieping plafond

Beschrijving	Type	Actie
4. Pleister plafond	Geen asbest	-
4.1 Code: M01	Mengmonster	-

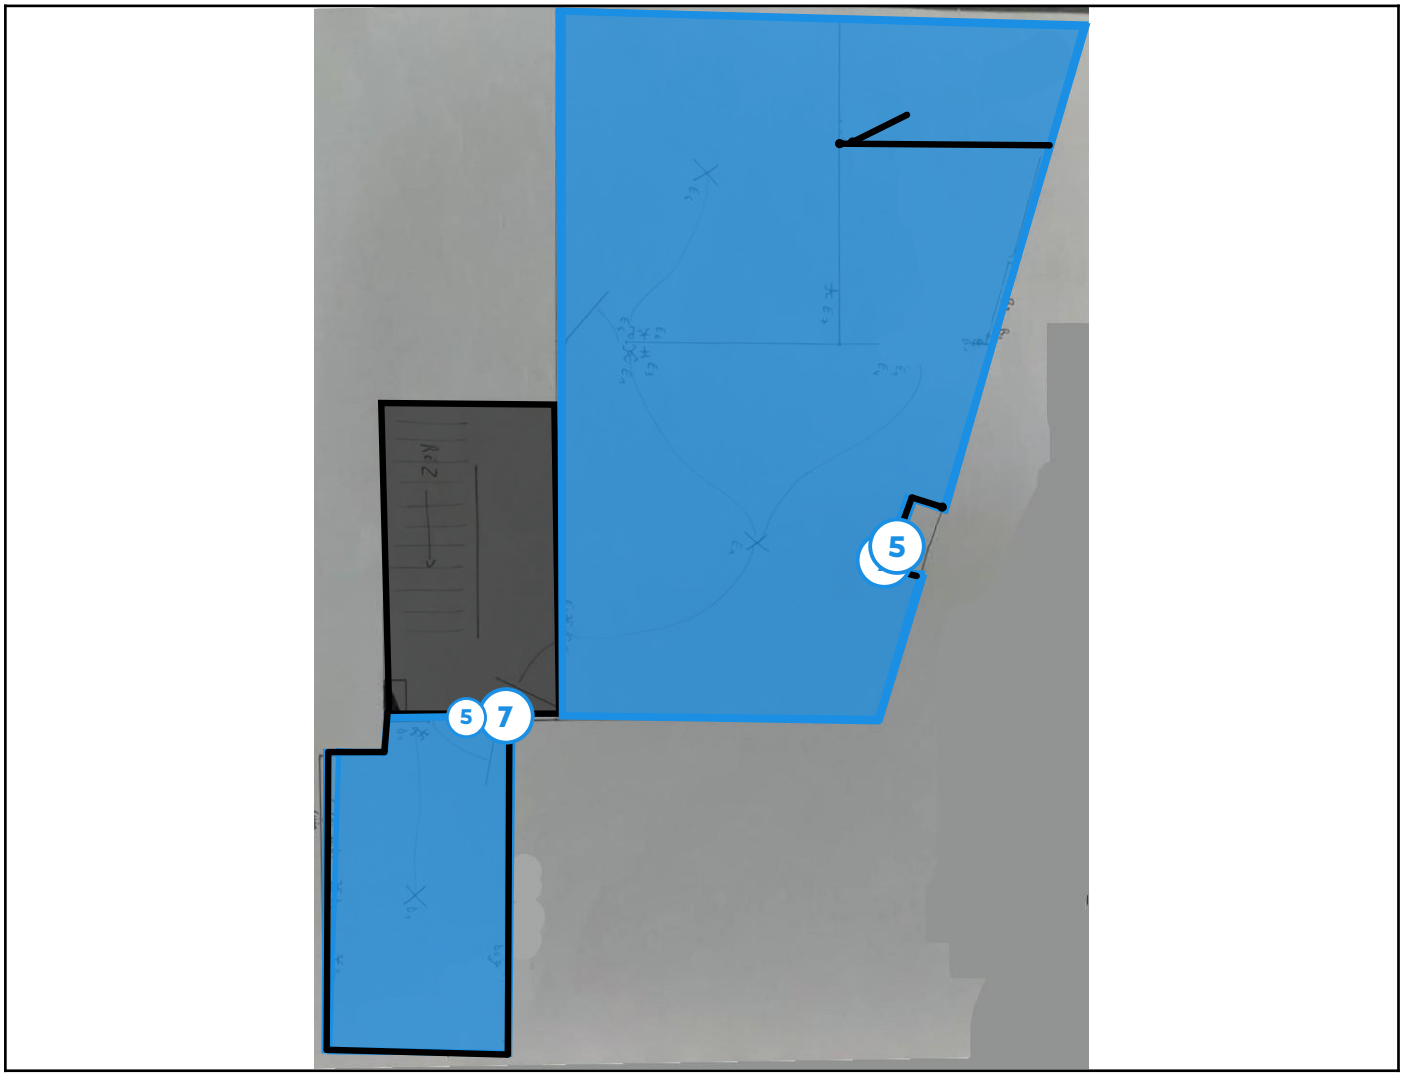
Plan 1.8: 1e Verdieping vloer

Beschrijving	Type	Actie
5. Vinyltegels	Geen asbest	-
7. Lijm vinyltegels	Geen asbest	-

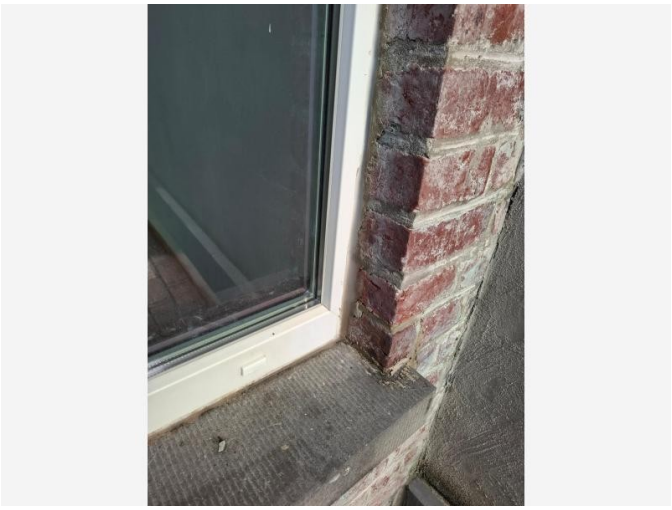
Situeringsfoto

Fiche 8: Mastiek
