Asbestinventarisattest

Bergensesteenweg 23, 1500 Halle

Attestnummer : **20251216-000067.000**
Uitgegeven op : **16.12.2025**
Geldig tot : **16.12.2030**

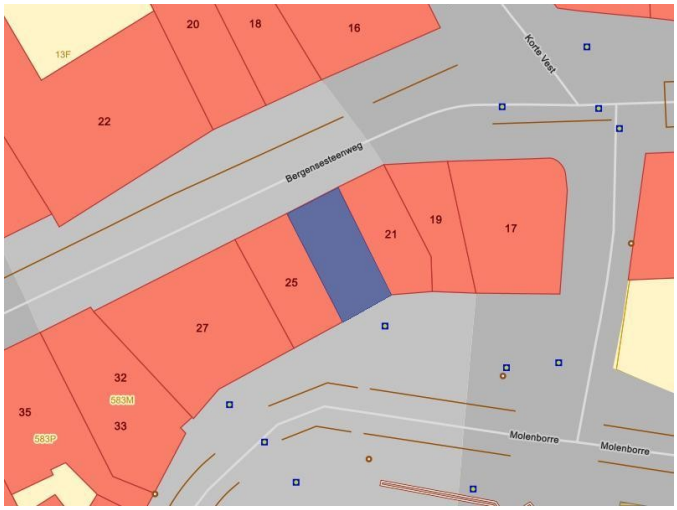
Eindconclusie:

Niet-asbestveilig

3	2	0
Asbestmaterialen	**Beperkingen**	**Uitsluitingen**

2	**Asbestmaterialen**	Dringend verwijderen
0	**Asbestmaterialen**	Dringend maatregelen nemen
1	**Asbestmateriaal**	Verwijderen
0	**Asbestmaterialen**	Maatregelen nemen
0	**Asbestmaterialen**	Zorgvuldig beheren

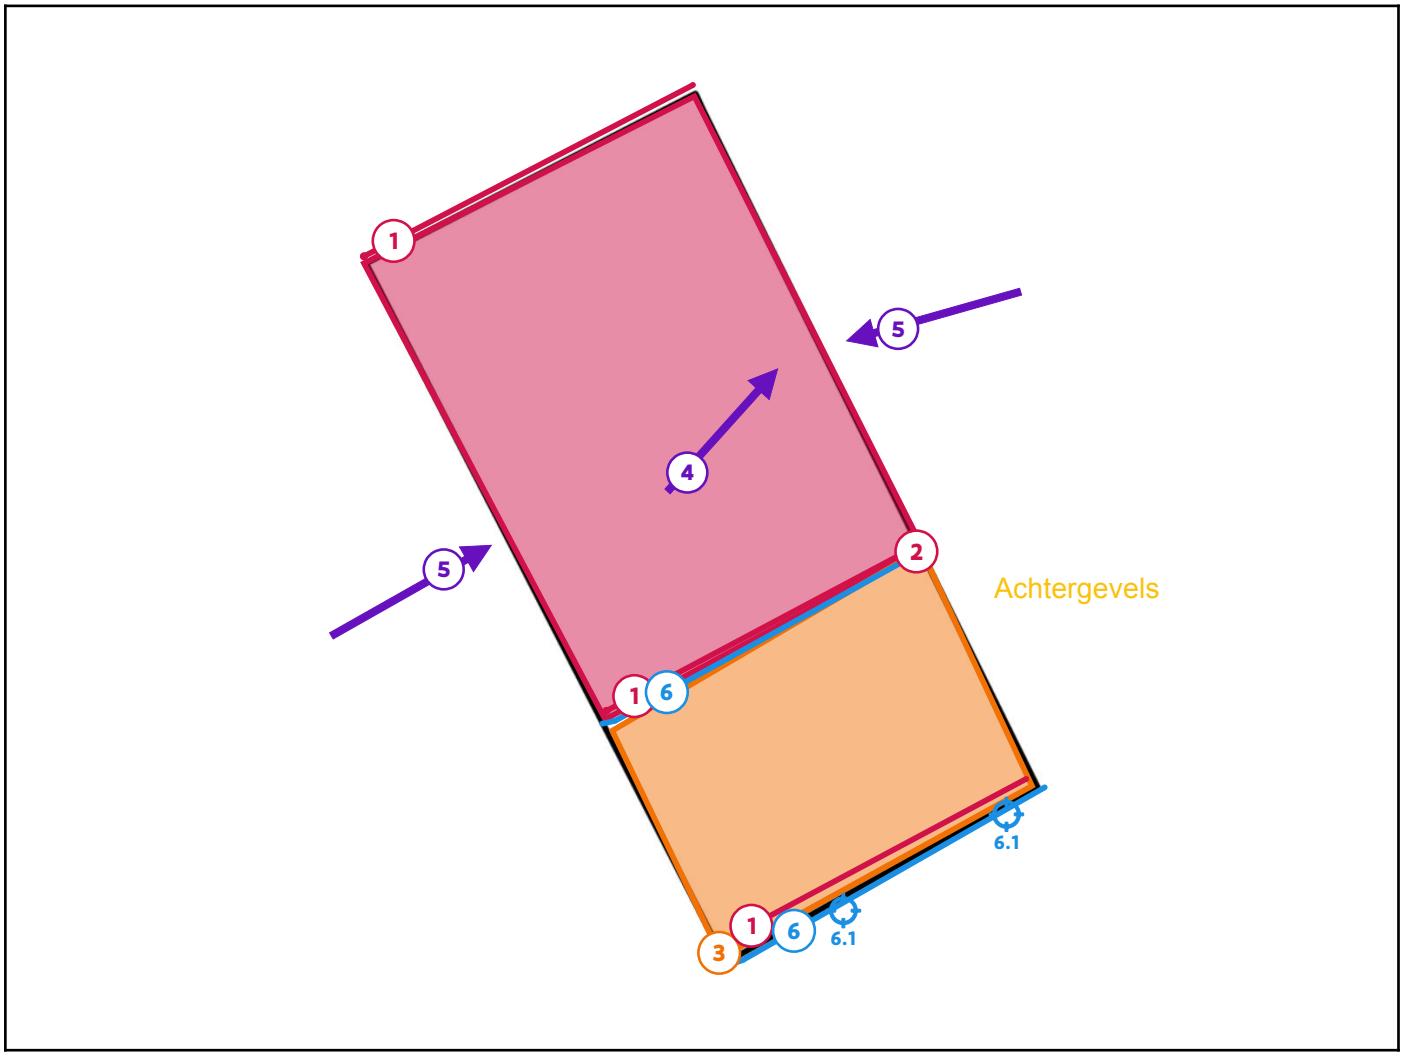
Plan 1.1: Woning plan daken

Beschrijving	Type	Actie
1. Mos/sediment in de dakgoot	Asbestmateriaal	Dringend verwijderen
2. Dak bestaande uit leien	Asbestmateriaal	Dringend verwijderen
3. Dak bestaande uit golfplaten	Asbestmateriaal	Verwijderen
4. Schouw	Beperking	-
5. Zijgevels bovenaan	Beperking	-
6. Crepi gevels	Geen asbest	-
6.1 Code: 1	Mengmonster	-

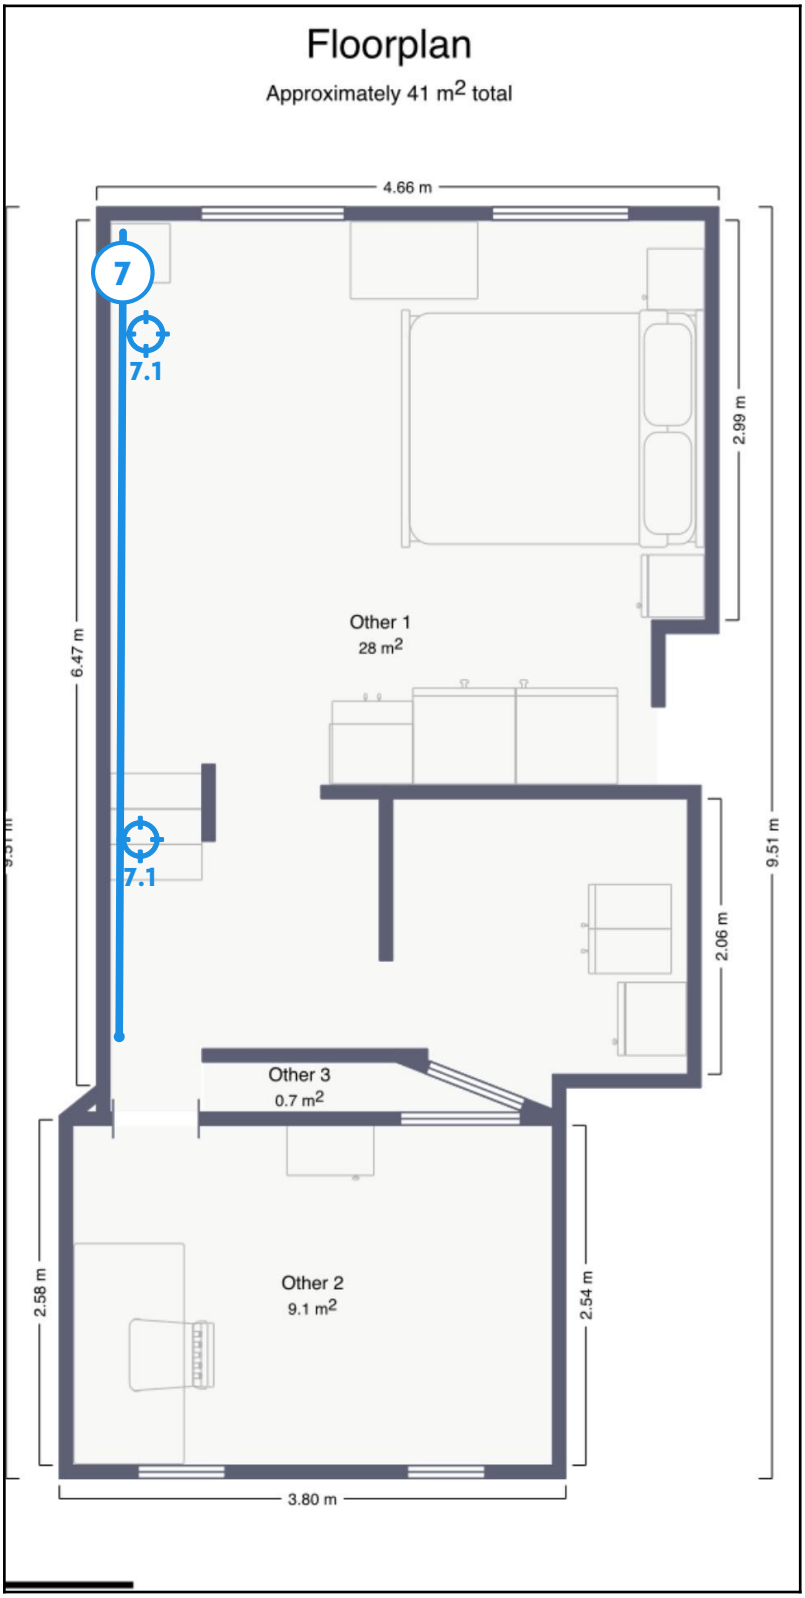
Plan 1.2: Plan eerste verdieping

7. Pleisterwerk wanden	Geen asbest	-
7.1 Code: 2	Mengmonster	-

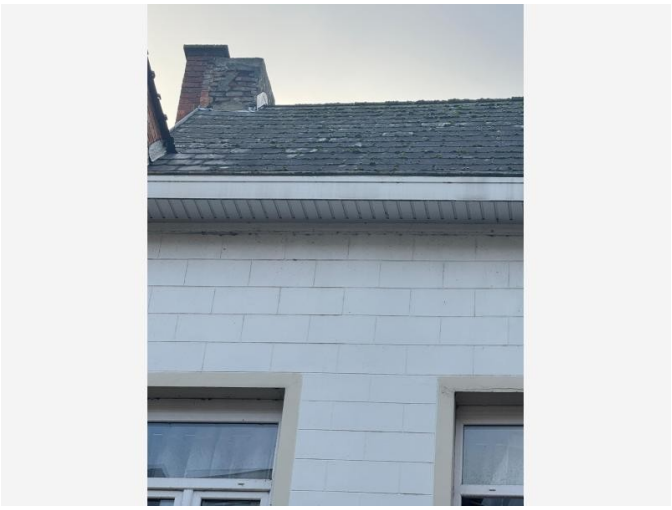
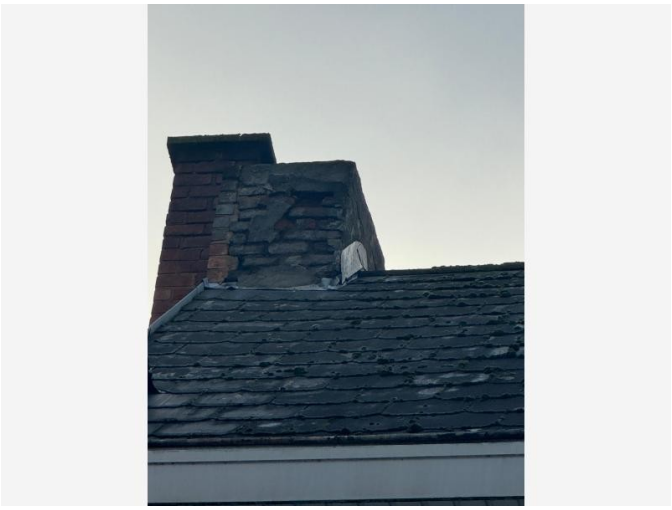
Fiche 2: Dak bestaande uit leien

Asbestmateriaal

Het asbestmateriaal valt onder de mijlpaal van 2034.

Eindbeoordeling materiaalrisico	Hoog materiaalrisico en/of hoge kans op vezelvrijgave

Gebondenheid	Categorie 1: hechtgebonden in oorsprong
Asbestsoort (vezeltype)	Crocidoliet aanwezig
Asbestconcentratie	Laag (< 50%)
Afschermingsgraad van het gehele materiaal	Geheel of deels (ook) vrij aan de binnenlucht
Toestand van het materiaal	Matig beschadigd, matig verweerd

Beschrijving	Dak bestaande uit leien
Omgeving	Buiten
Primaire drager	Schuin dak
Asbestmateriaal	Dak- en gevelbekleding - Lei, shingle
Bindmiddel van asbestmateriaal	Cement
Gebondenheid op basis van bindmiddel	Hecht
Hoeveelheid (oppervlakte - aantal)	• 60,00 m^2 - 1 stuk
Totale oppervlakte	60,00 m^2
Eenvoudig bereikbaar	Ja
Bevestigingswijze	• Geklemd • Genageld, geniet
Identificatiemethode	De asbestdeskundige beoordeelt het materiaal als asbesthoudend, en dit zonder monstername.
Destructieve handeling voor identificatie	Nee
Opmerking	De hoeveelheid is een zo nauwkeurig mogelijke opmeting. Hieraan kunnen evenwel geen rechten worden ontleend.

Dringend verwijderen

- Verwijder dit asbestmateriaal zo snel mogelijk. Volg de toestand goed op.
- Hemelwater dat afspoelt van asbestcement daken of gevels kan asbestdeeltjes bevatten. Gebruik het enkel voor gesloten circuits (bv. spoelen toiletten). Reinig na het vervangen van het dak of de gevel de dakgoten en regenwaterput of -ton om asbesthoudend sediment of slib te verwijderen

- Eenvoudige handelingen: mag via doe-het-zelf of door werknemer(s) met opleidingsattest eenvoudige handelingen
  Deze toepassing kan door een aannemer die over een opleidingsattest eenvoudige handelingen beschikt of door een particulier (doe-het-zelf), verwijderd worden indien er geen verhoogd risico op vrijgave van asbestvezels (max. concentratie 0,01 vezels/cm3 - CODEX Art. VI.3-54) ontstaat en de toepassing voorafgaand wordt gefixeerd/bevochtigd; de individuele elementen zonder machinale werktuigen (boormachine, slijpschijf, hogedrukreiniger,...) en zonder breken of gooien een voor een losgemaakt worden; en ten slotte dubbel en luchtdicht verpakt weggevoerd worden naar een erkend afvalpunt (recyclagepark).

- Eenvoudige handelingen: enkel door erkend asbestverwijderaar
  Deze toepassing kan enkel door een erkende asbestverwijderaar verwijderd worden omdat er hier automatisch een verhoogd risico op vrijgave van asbestvezels (max. concentratie 0,01 vezels/cm3 - CODEX - Art. VI.3-54) ontstaat. (Bron: VLAREM II: 6.4.0.1 par1, par2 en par3). Een erkend asbestverwijderaar moet ingeschakeld worden voor deze toepassingen die niet (kunnen) worden verwijderd door de couveuzezakmethode, door hermetische zone of door de materialen beschreven in Vlarem II, art. 6.4.0.1 par2. (Bron: Leidraad bij het Inspectieprotocol)

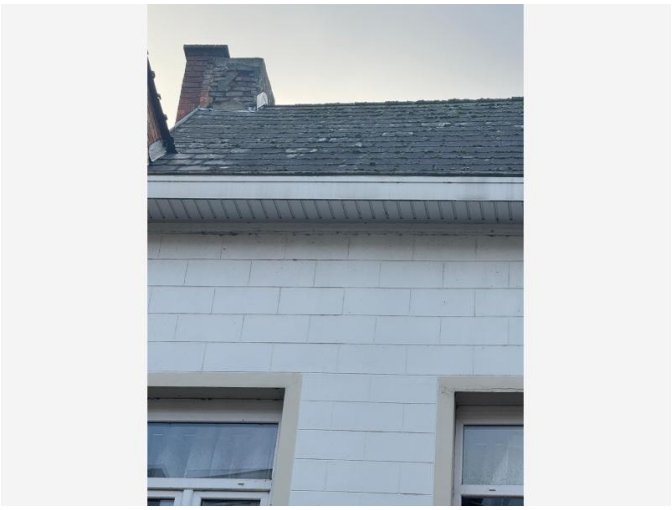
Fiche 4: Schouw

Tijdelijke beperking

Reden: Het te onderzoeken materiaal situeert zich hoger dan 3,50 m te rekenen vanaf een veilige ondergrond

Uitleg van de asbestdeskundige: De schouw bevat binnenin mogelijk een asbestcement rookgaskanaal. Laat dit onderzoeken bij eventuele werken.

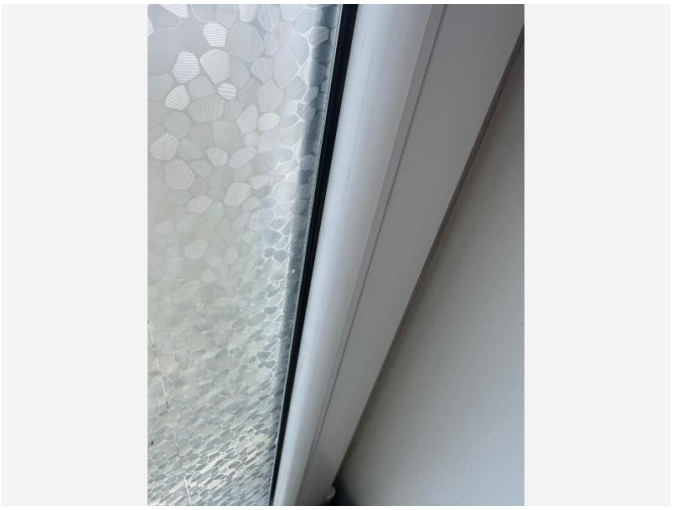
Beschrijving	Notitie	Terug te vinden op plannen
Fiche 8: Kit aan de ramen	De kit aan de ramen is niet asbestverdacht.	-
Fiche 9: CV-ketel (niet verdacht)	De CV-ketel (dichtingen, isolerend materiaal) is niet asbestverdacht.	-
