Asbestinventarisattest

Jan Boonlaan 31, 1500 Halle

Attestnummer : **20260703-000185.000**
Uitgegeven op : **03.07.2026**
Geldig tot : **03.07.2031**

Niet-asbestveilig

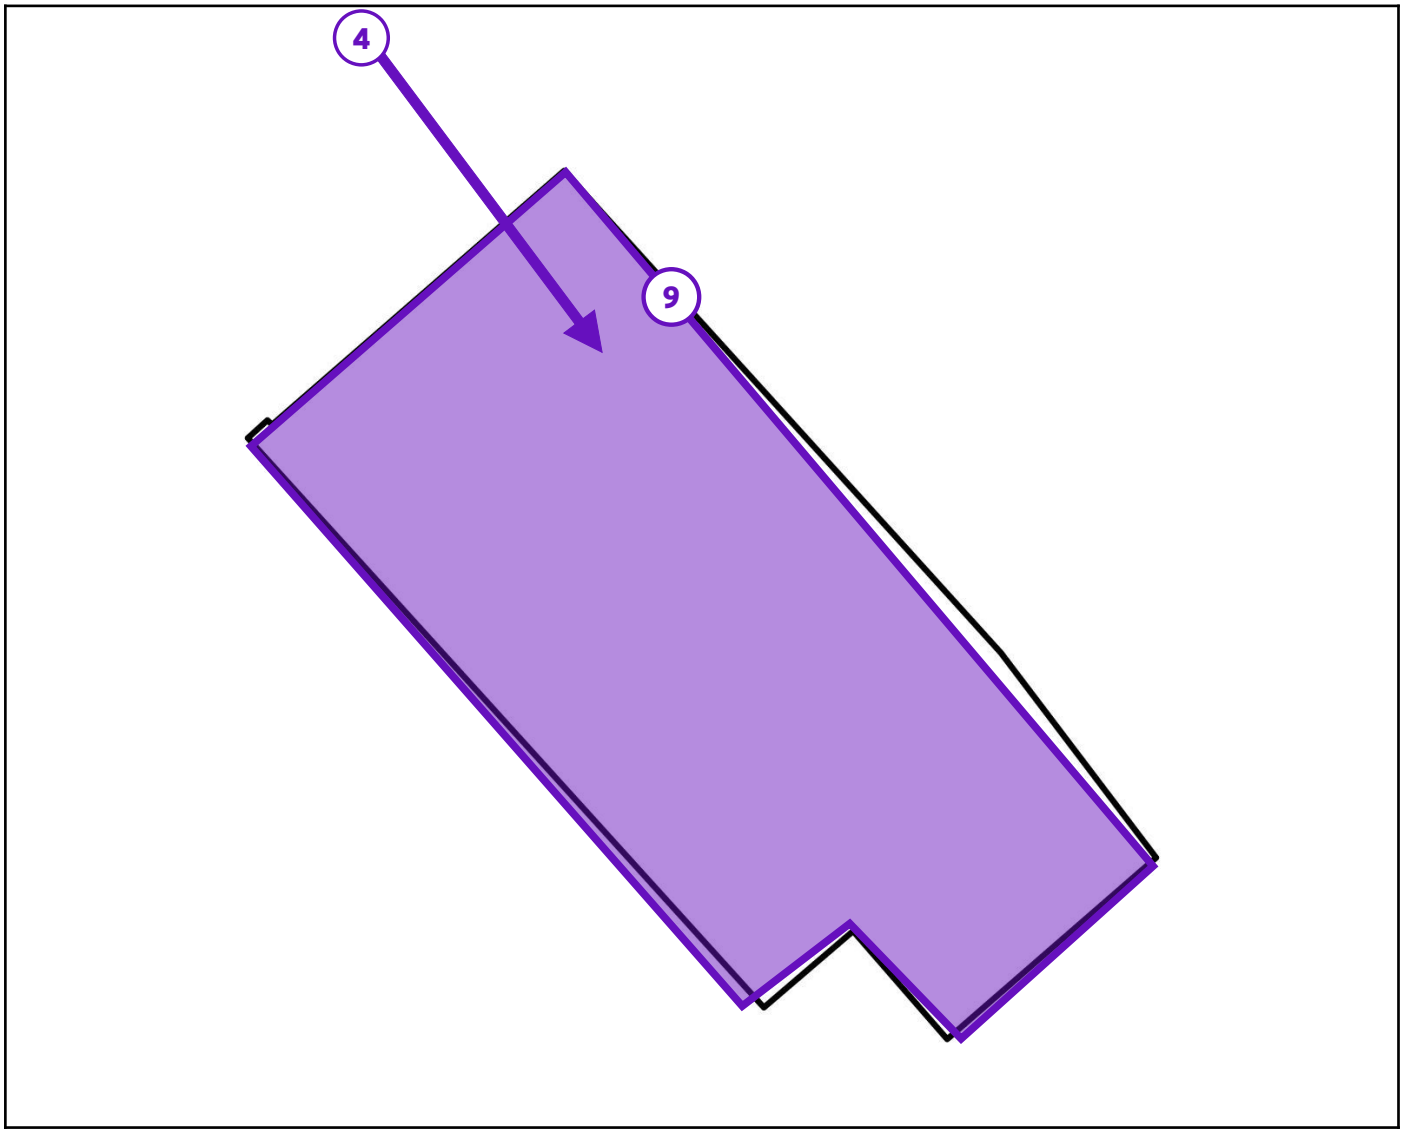
Plan 1.1: Hoofdgebouw plan

Beschrijving	Type	Actie
4. Schouw	Beperking	-
9. Dakbedekking bestaande uit pannen (niet verdacht)	Overige ruimte of materiaal	-

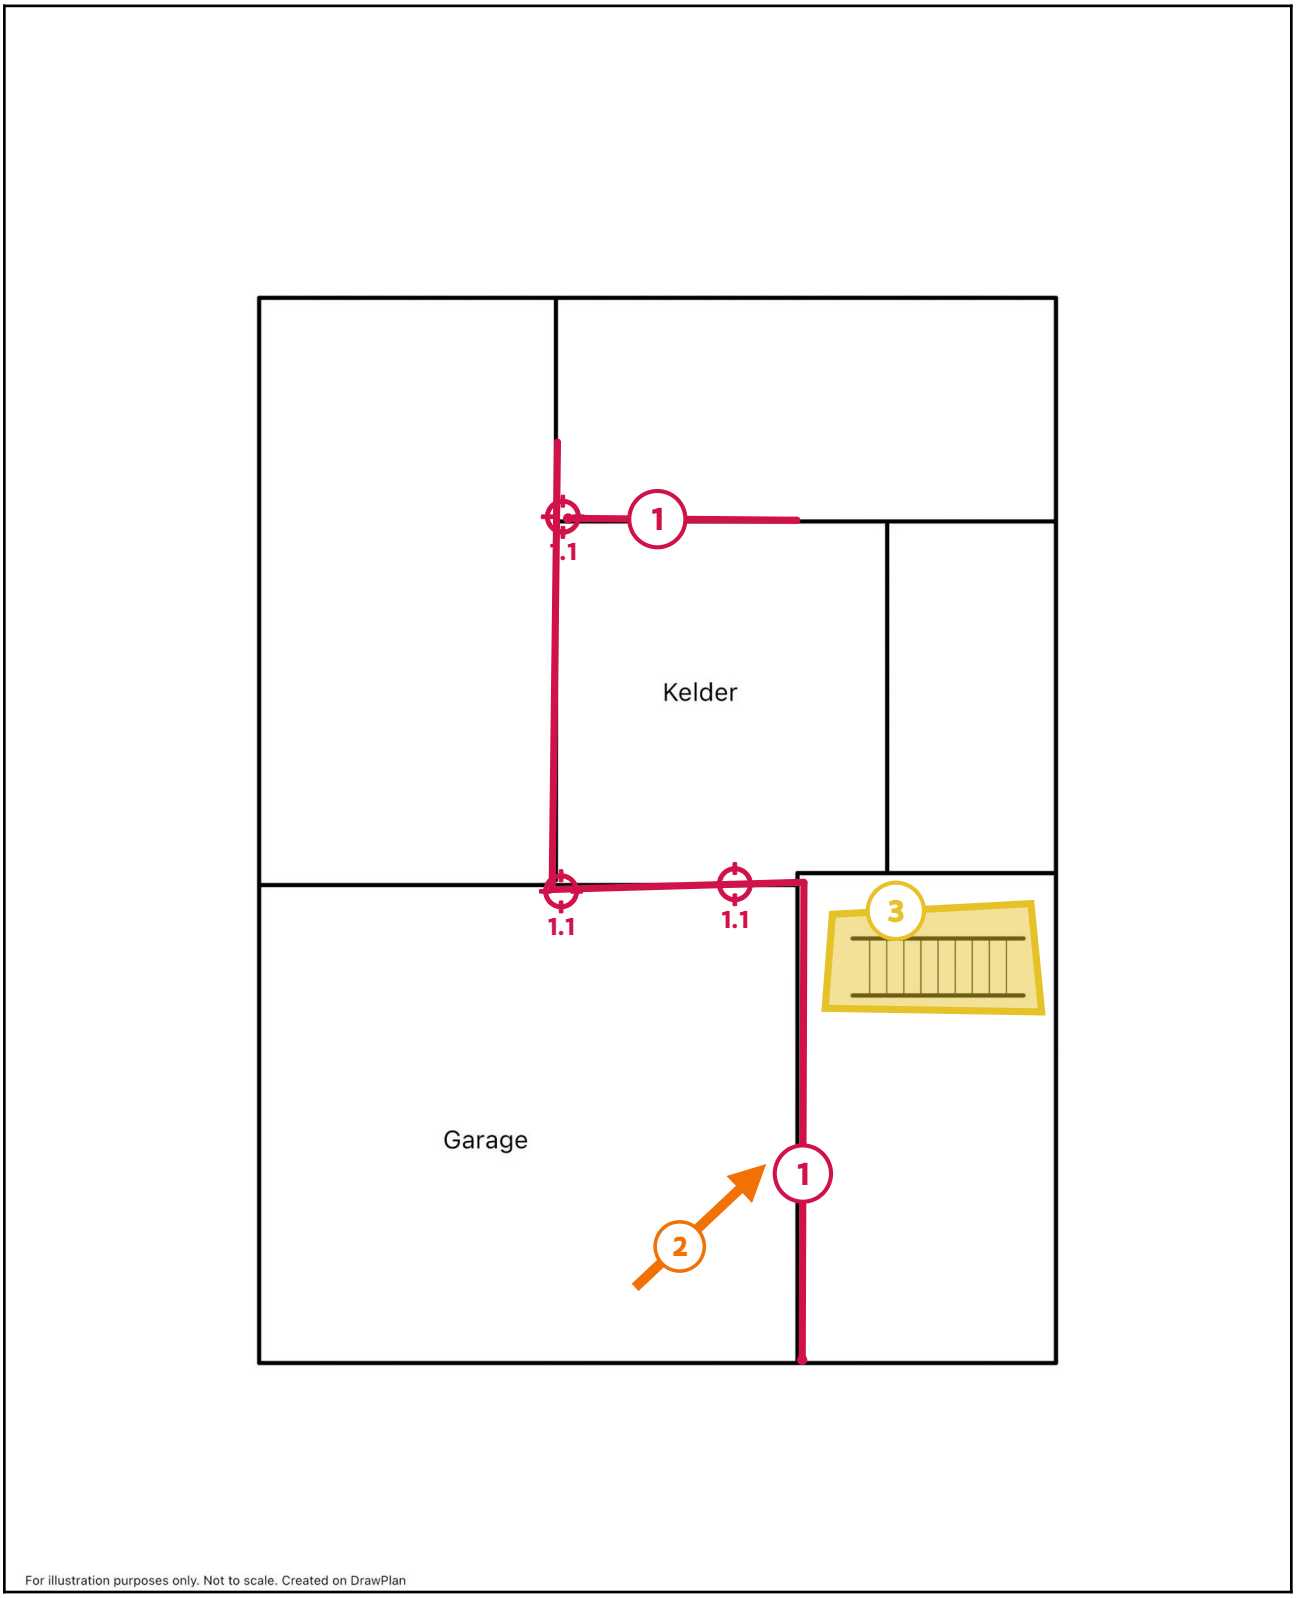
Plan 1.2: Kelder

1. Leidingisolatie (gips)	Asbestmateriaal	Dringend verwijderen
1.1 Code: 1726-therm-jan	Mengmonster	-
2. Pakking CV-ketel	Asbestmateriaal	Verwijderen
3. Trap type massal	Asbestmateriaal	Zorgvuldig beheren

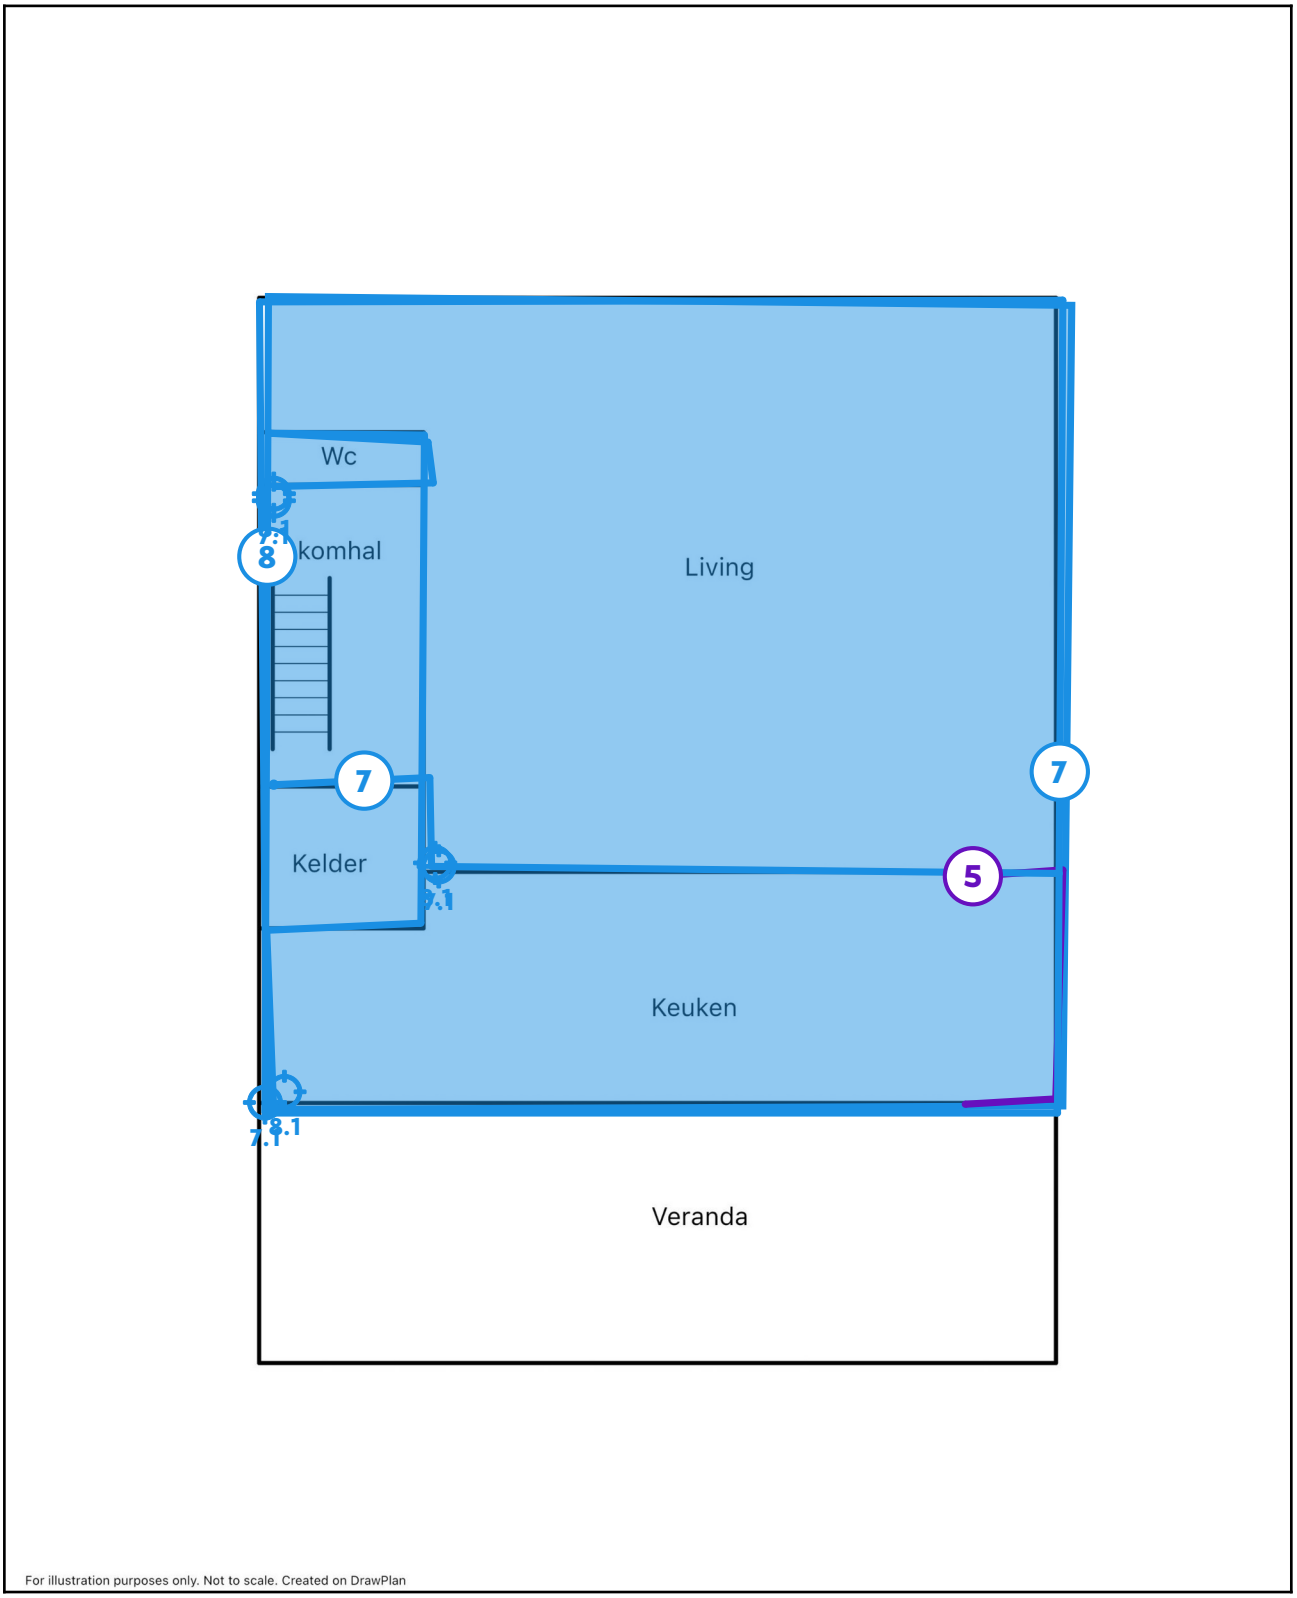
Plan 1.3: Gelijkvloers

5. Faiencetegels (lijm)	Advies	-
7. Pleisterwerk wanden	Geen asbest	-
7.1 Code: 1726-Plei-jan	Mengmonster	-
8. Pleisterwerk plafonds	Geen asbest	-
8.1 Code: 1726-pleipla-jan	Mengmonster	-

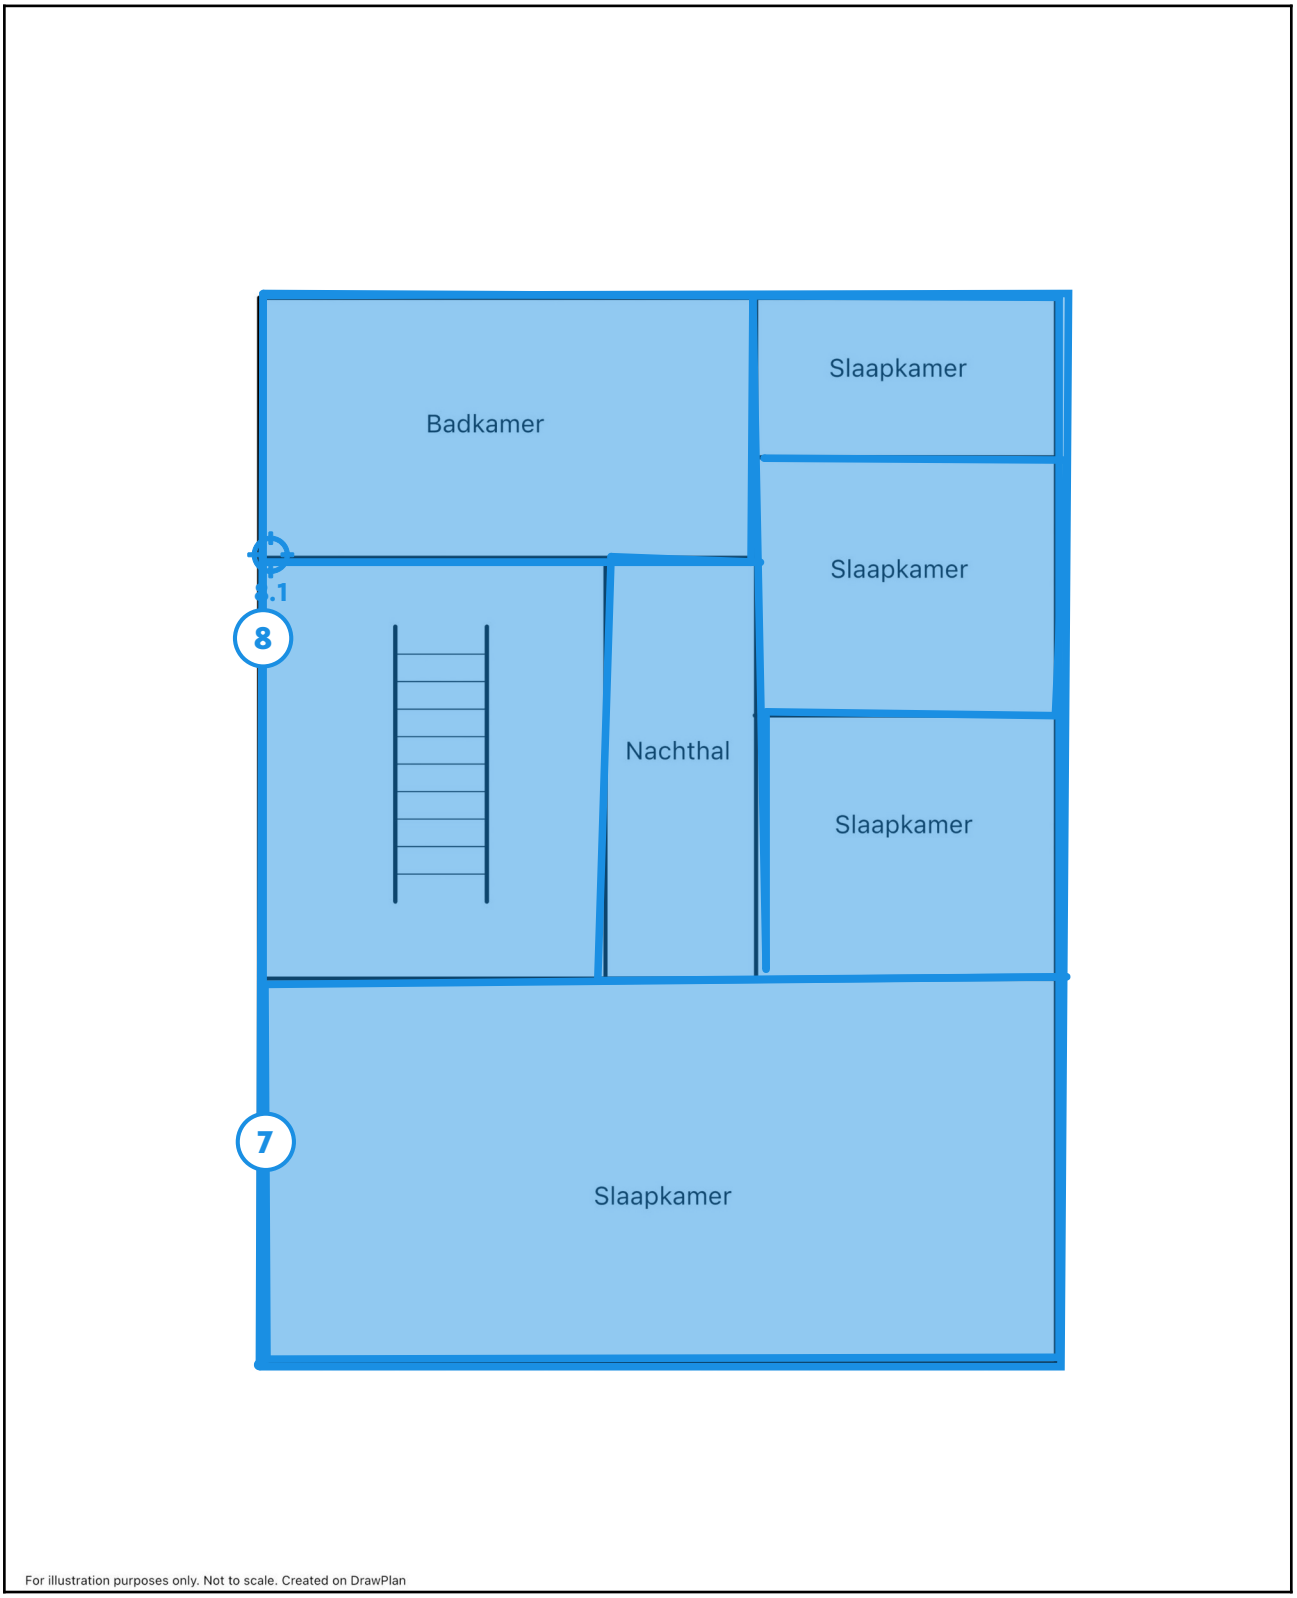
Plan 1.4: Verdieping

7. Pleisterwerk wanden	Geen asbest	-
8. Pleisterwerk plafonds	Geen asbest	-
8.1 Code: 1726-pleipla-jan	Mengmonster	-

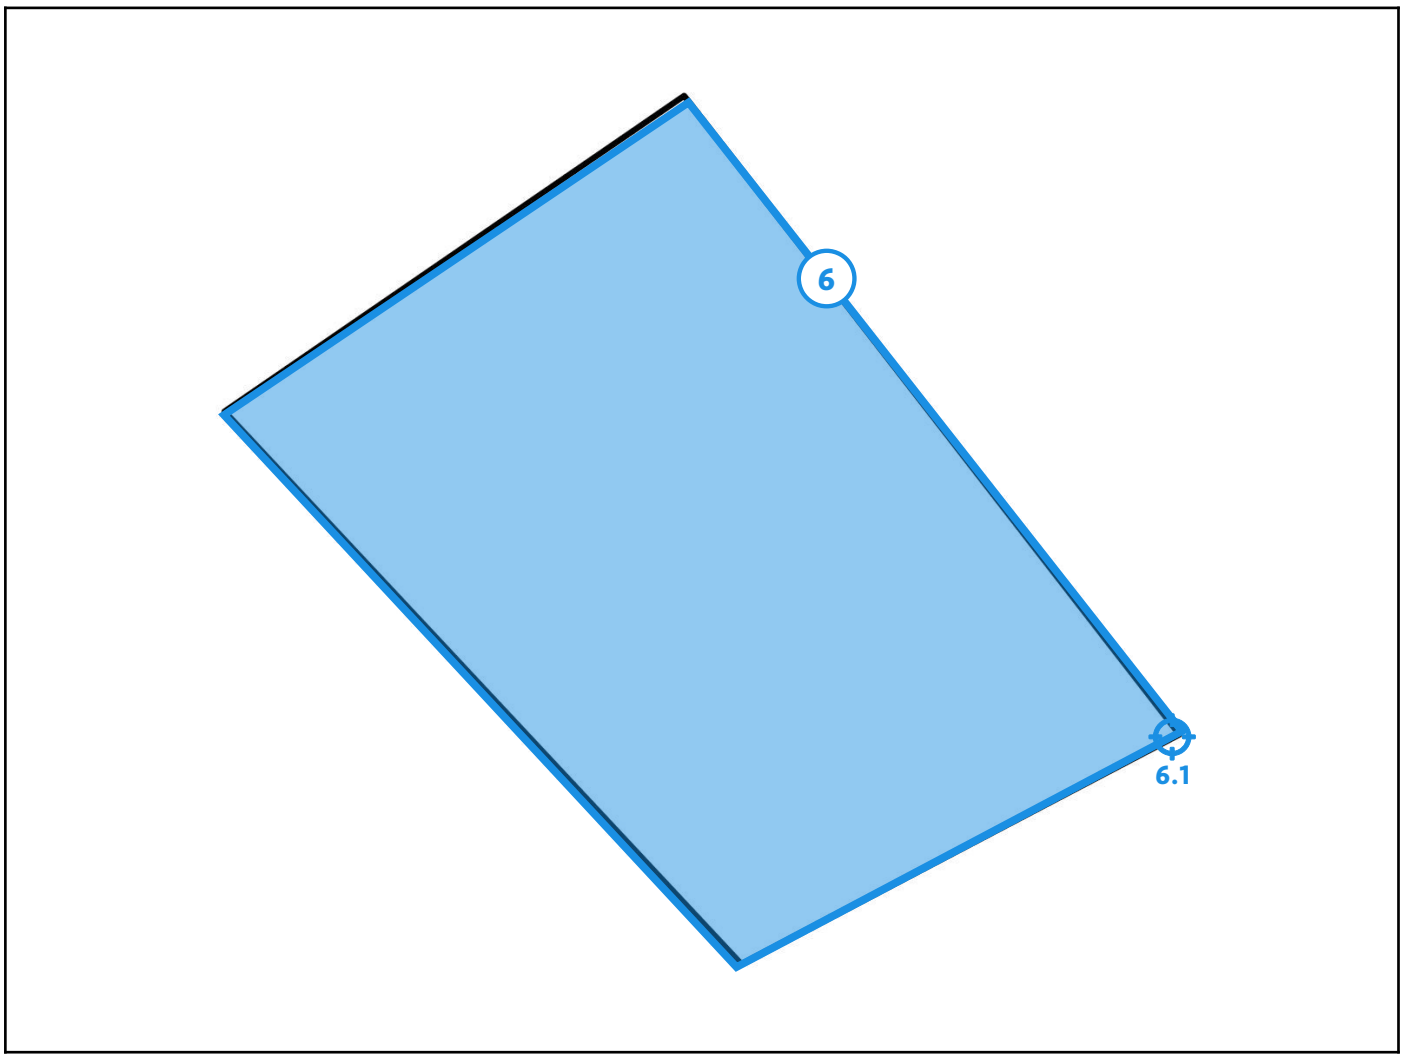
Plan 3.1: Tuinhuis

Beschrijving	Type	Actie
6. Dak bestaande uit golfplaten	Geen asbest	-
6.1 Code: 1726-lei-jan	Puntmonster	-

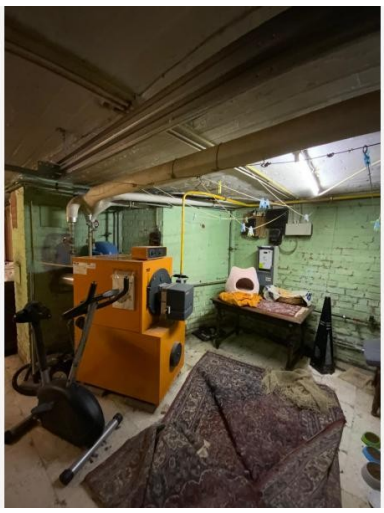
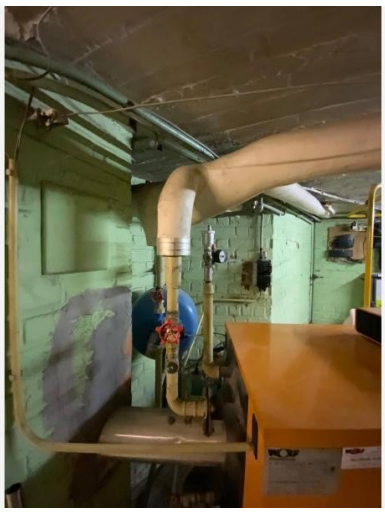
Fiche 1: Leidingisolatie (gips)

Het asbestmateriaal valt onder de mijlpaal van 2034.

Eindbeoordeling materiaalrisico	Hoog materiaalrisico en/of hoge kans op vezelvrijgave

Gebondenheid	Categorie 2: niet-hechtgebonden met matrix
Asbestsoort (vezeltype)	Amfibool aanwezig, uitgezonderd crocidoliet
Asbestconcentratie	Hoog (>= 50%)
Afschermingsgraad van het gehele materiaal	Geheel of deels vrij aan binnenluchtstromen
Toestand van het materiaal	Matig beschadigd, matig verweerd

#	Type	Referentie	Resultaat
1.1	Mengmonster	1726-therm-jan	Chrysotiel, Amosiet

Dringend verwijderen

- Zorg voor een veilig beheer. Vermijd het beschadigen van het asbestmateriaal. Controleer de toestand jaarlijks op wijzigingen.
- Sluit de ruimte luchtdicht af en vermijd het betreden van de ruimte.
- Verwijder dit asbestmateriaal zo snel mogelijk. Volg de toestand goed op.
- Voer bijkomende staalname(s) uit.

- Hermetische zone (erkend asbestverwijderaar)
  Deze toepassing kan enkel door een erkende asbestverwijderaar via de methodiek van hermetische zone verwijderd worden omdat verwijdering via de methodiek van eenvoudige handelingen en/of couveusezakmethode niet mogelijk is; en er automatisch een verhoogd risico op vrijgave van asbestvezels (max. concentratie 0,01 vezels/cm - CODEX Art. VI.3-54) ontstaat. (Bron: CODEX - Art. VI.3-61.- par 1.)

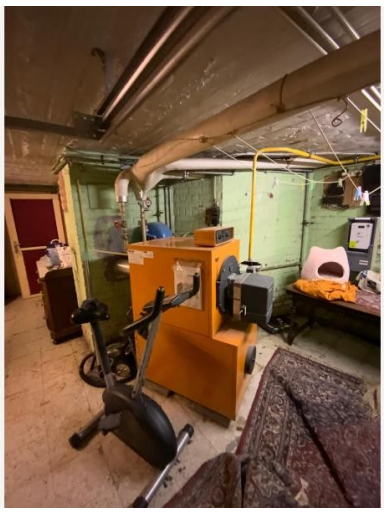
Fiche 2: Pakking CV-ketel

Eindbeoordeling materiaalrisico	Laag materiaalrisico en/of verlaagde kans op vezelvrijgave

Gebondenheid	Categorie 2: niet-hechtgebonden met matrix
Asbestsoort (vezeltype)	Alleen chrysotiel aanwezig
Asbestconcentratie	Hoog (>= 50%)
Afschermingsgraad van het gehele materiaal	Alleen randen, niet afgeschermd, maar geen contact met binnenluchtstromen
Toestand van het materiaal	Licht beschadigd, licht verweerd. Intacte calciumsilicaatplaat of materiaal met categorie 3-gebondenheid

Verwijderen

- Zorg voor een veilig beheer. Vermijd het beschadigen van het asbestmateriaal. Controleer de toestand jaarlijks op wijzigingen.

- Eenvoudige handelingen: mag via doe-het-zelf of door werknemer(s) met opleidingsattest eenvoudige handelingen
  Deze toepassing kan door een aannemer die over een opleidingsattest eenvoudige handelingen beschikt of door een particulier (doe-het-zelf), verwijderd worden indien er geen verhoogd risico op vrijgave van asbestvezels (max. concentratie 0,01 vezels/cm3 - CODEX Art. VI.3-54) ontstaat en de toepassing voorafgaand wordt gefixeerd/bevochtigd; de individuele elementen zonder machinale werktuigen (boormachine, slijpschijf, hogedrukreiniger,...) en zonder breken of gooien een voor een losgemaakt worden; en ten slotte dubbel en luchtdicht verpakt weggevoerd worden naar een geregistreerd asbestinzamelaar of via een erkende asbestverwijderaar. (In het recyclagepark kan je niet terecht met niet-hechtgebonden asbest)

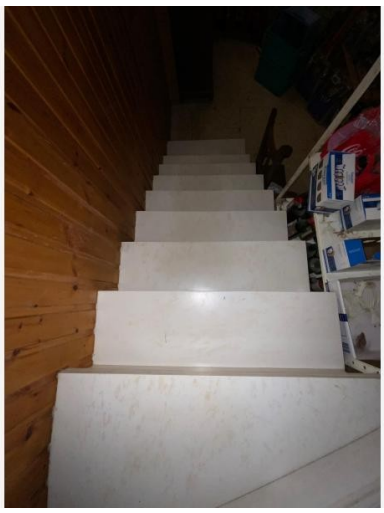
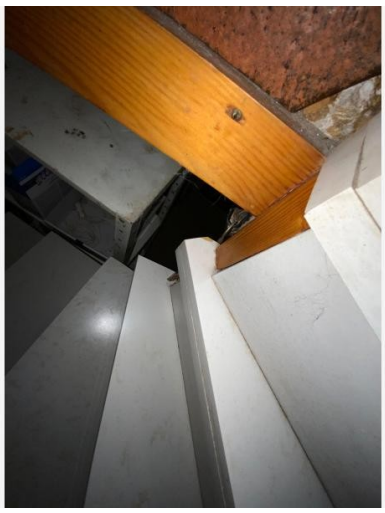
Fiche 3: Trap type massal

Het asbestmateriaal valt onder de mijlpaal van 2040.

Eindbeoordeling materiaalrisico	Zeer laag materiaalrisico en/of zeer lage kans op vezelvrijgave

Gebondenheid	Categorie 1: hechtgebonden in oorsprong
Asbestsoort (vezeltype)	Alleen chrysotiel aanwezig
Asbestconcentratie	Laag (< 50%)
Afschermingsgraad van het gehele materiaal	Geheel of deels vrij aan de binnenlucht, maar geen contact met binnenluchtstromen
Toestand van het materiaal	Onbeschadigd, niet verweerd

Zorgvuldig beheren

- Zorg voor een veilig beheer. Vermijd het beschadigen van het asbestmateriaal. Controleer de toestand jaarlijks op wijzigingen.

- Eenvoudige handelingen: mag via doe-het-zelf of door werknemer(s) met opleidingsattest eenvoudige handelingen
  Deze toepassing kan door een aannemer die over een opleidingsattest eenvoudige handelingen beschikt of door een particulier (doe-het-zelf), verwijderd worden indien er geen verhoogd risico op vrijgave van asbestvezels (max. concentratie 0,01 vezels/cm3 - CODEX Art. VI.3-54) ontstaat en de toepassing voorafgaand wordt gefixeerd/bevochtigd; de individuele elementen zonder machinale werktuigen (boormachine, slijpschijf, hogedrukreiniger,...) en zonder breken of gooien een voor een losgemaakt worden; en ten slotte dubbel en luchtdicht verpakt weggevoerd worden naar een erkend afvalpunt (recyclagepark).

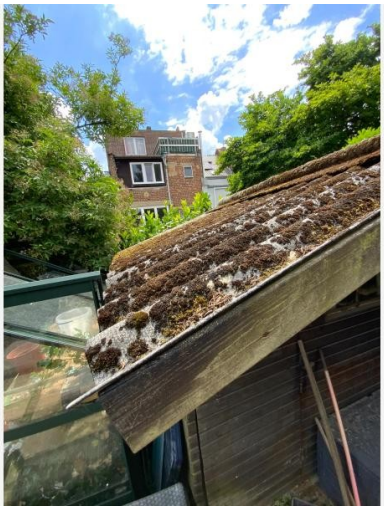
Fiche 6: Dak bestaande uit golfplaten

Geen asbest

#	Type	Referentie	Resultaat
6.1	Puntmonster	1726-lei-jan	Geen asbest
