Asbestinventarisattest

Halleweg 274, 1500 Halle

Attestnummer : **20250427-000194.000**
Uitgegeven op : **27.04.2025**
Geldig tot : **27.04.2035**

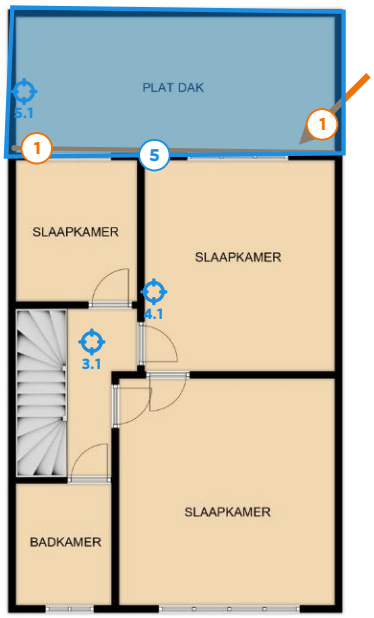
Plan 1.3: Plan v1

Beschrijving	Type	Actie
1. Leien achtergevel	Asbestmateriaal	Verwijderen
3. Pleisterwerk plafonds	Geen asbest	-
3.1 Code: MM02	Mengmonster	-
4. Pleisterwerk muren	Geen asbest	-
4.1 Code: MM01	Mengmonster	-
5. Roofing	Geen asbest	-
5.1 Code: PM01	Puntmonster	-

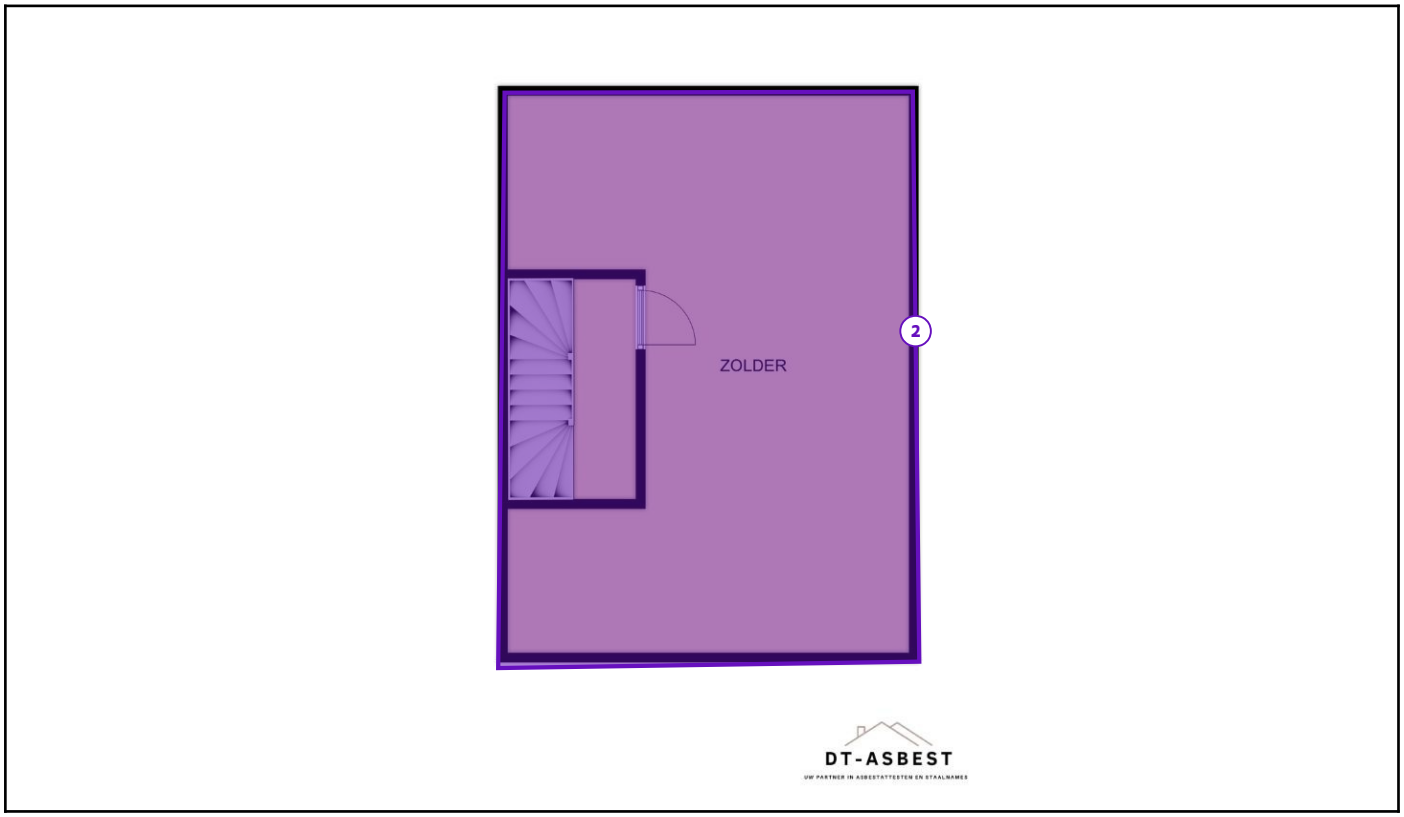
Plan 1.4: Plan zolder

Beschrijving	Type	Actie
2. Onderdak	Advies	-

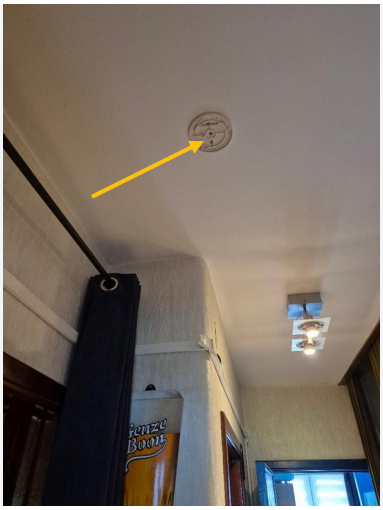
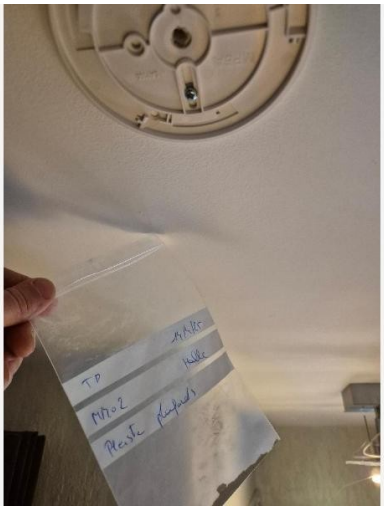
Fiche 3: Pleisterwerk plafonds

Geen asbest

#	Type	Referentie	Resultaat
3.1	Mengmonster	MM02	Geen asbest
