Asbestinventarisattest

Bierenberg 23, 1640 Sint-Genesius-Rode

Attestnummer : **20260813-000365.000**
Uitgegeven op : **13.08.2026**
Geldig tot : **Onbeperkt** (tenzij de toestand wijzigt)

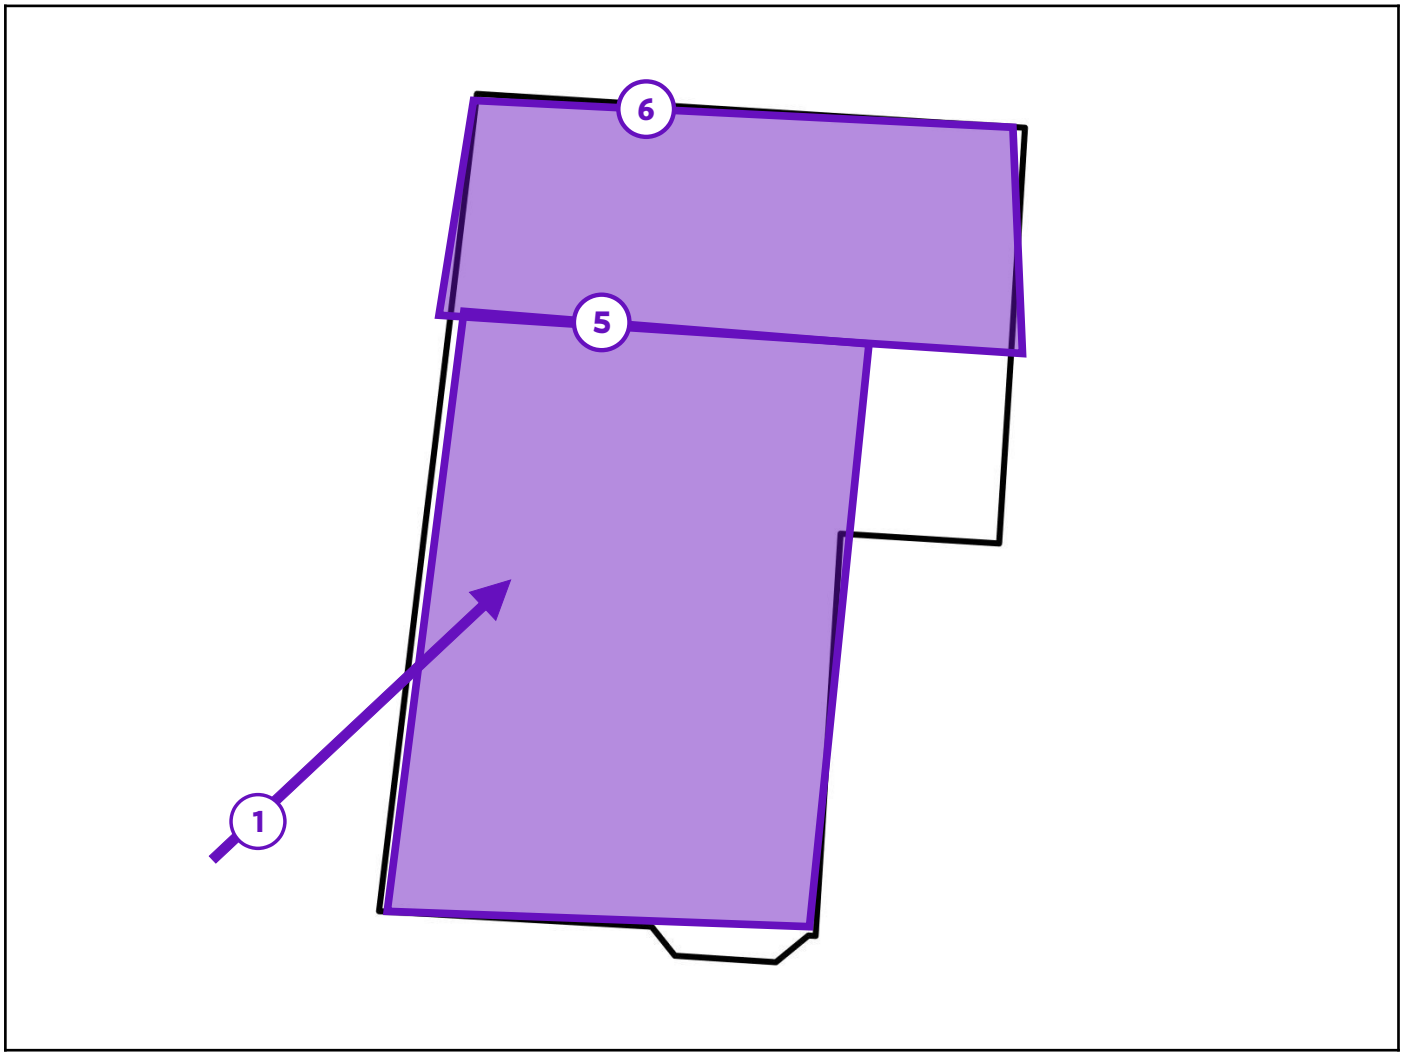
Plan 1.1: Hoofdgebouw plan

Beschrijving	Type	Actie
1. Schouw	Beperking	-
5. Dakbedekking bestaande uit pannen (niet verdacht)	Overige ruimte of materiaal	-
6. Dakbedekking plat dak (niet verdacht)	Overige ruimte of materiaal	-

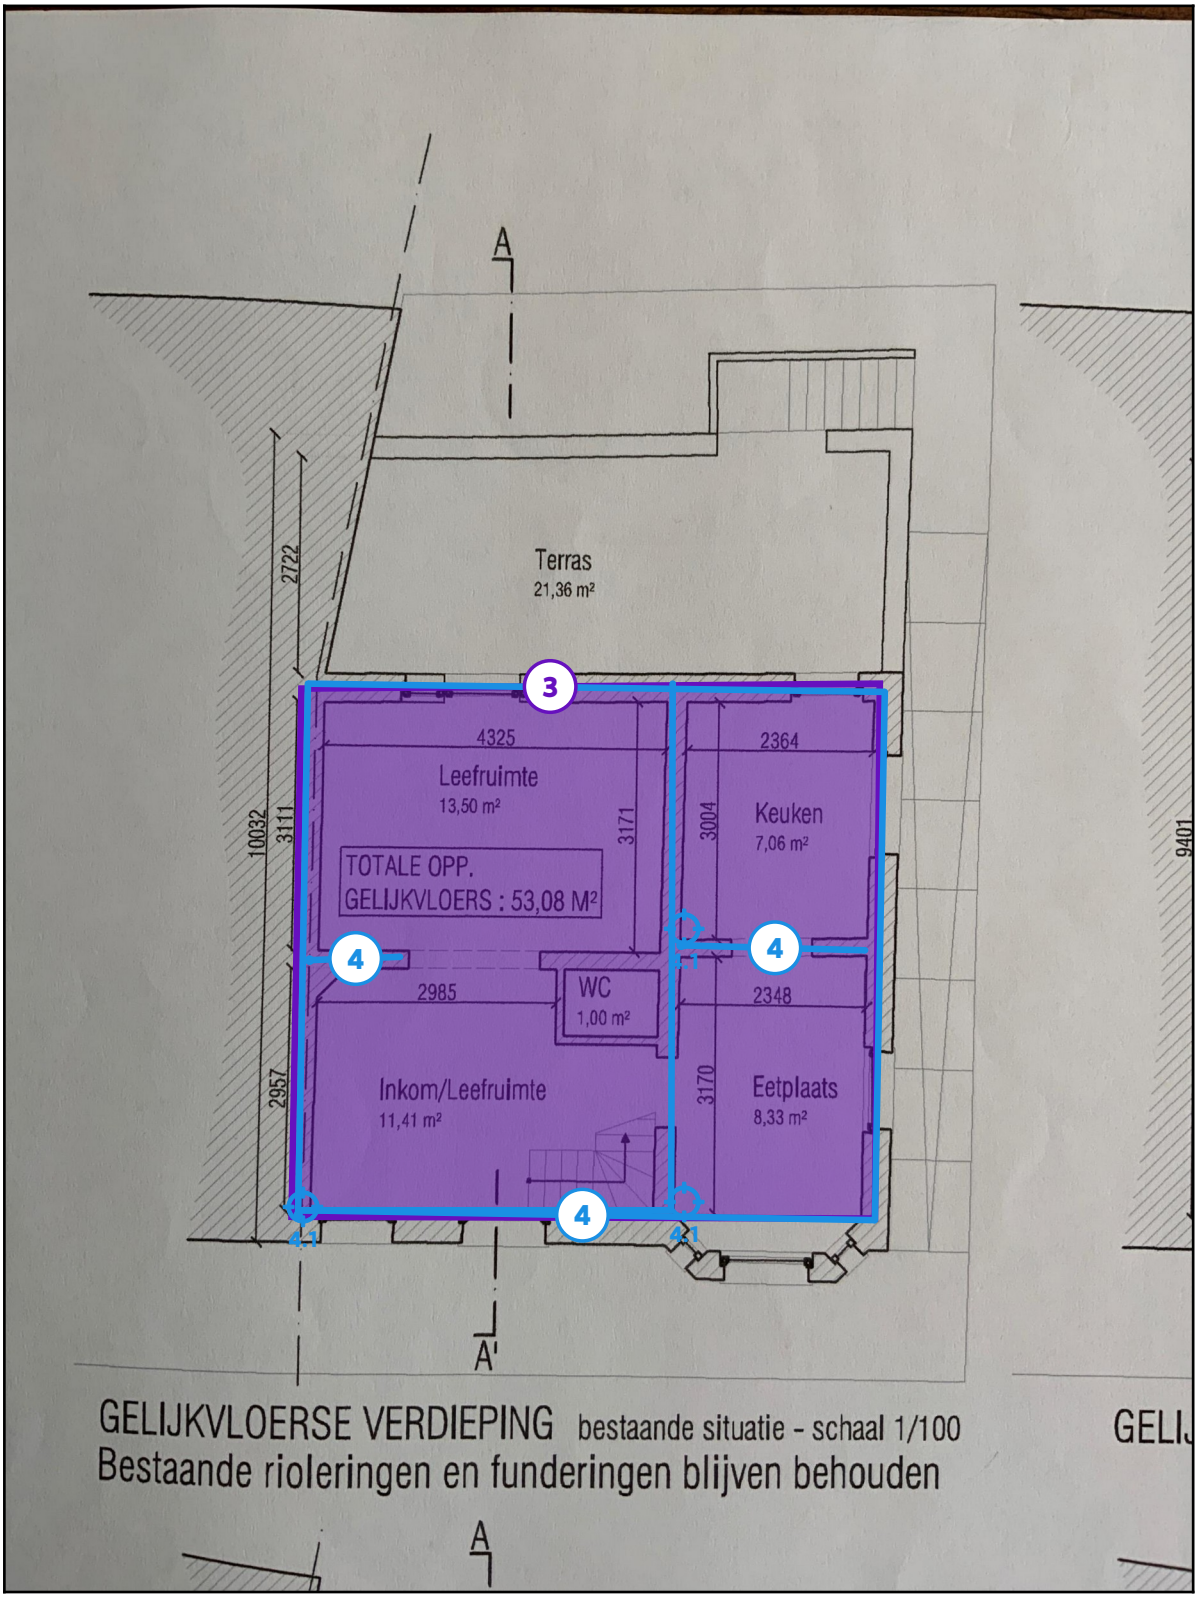
Plan 1.2: Gelijkvloers

3. Plafonds bestaande uit voorzetpanelen	Advies	-
4. Pleisterwerk wanden	Geen asbest	-
4.1 Code: 12827-Plei-bier	Mengmonster	-

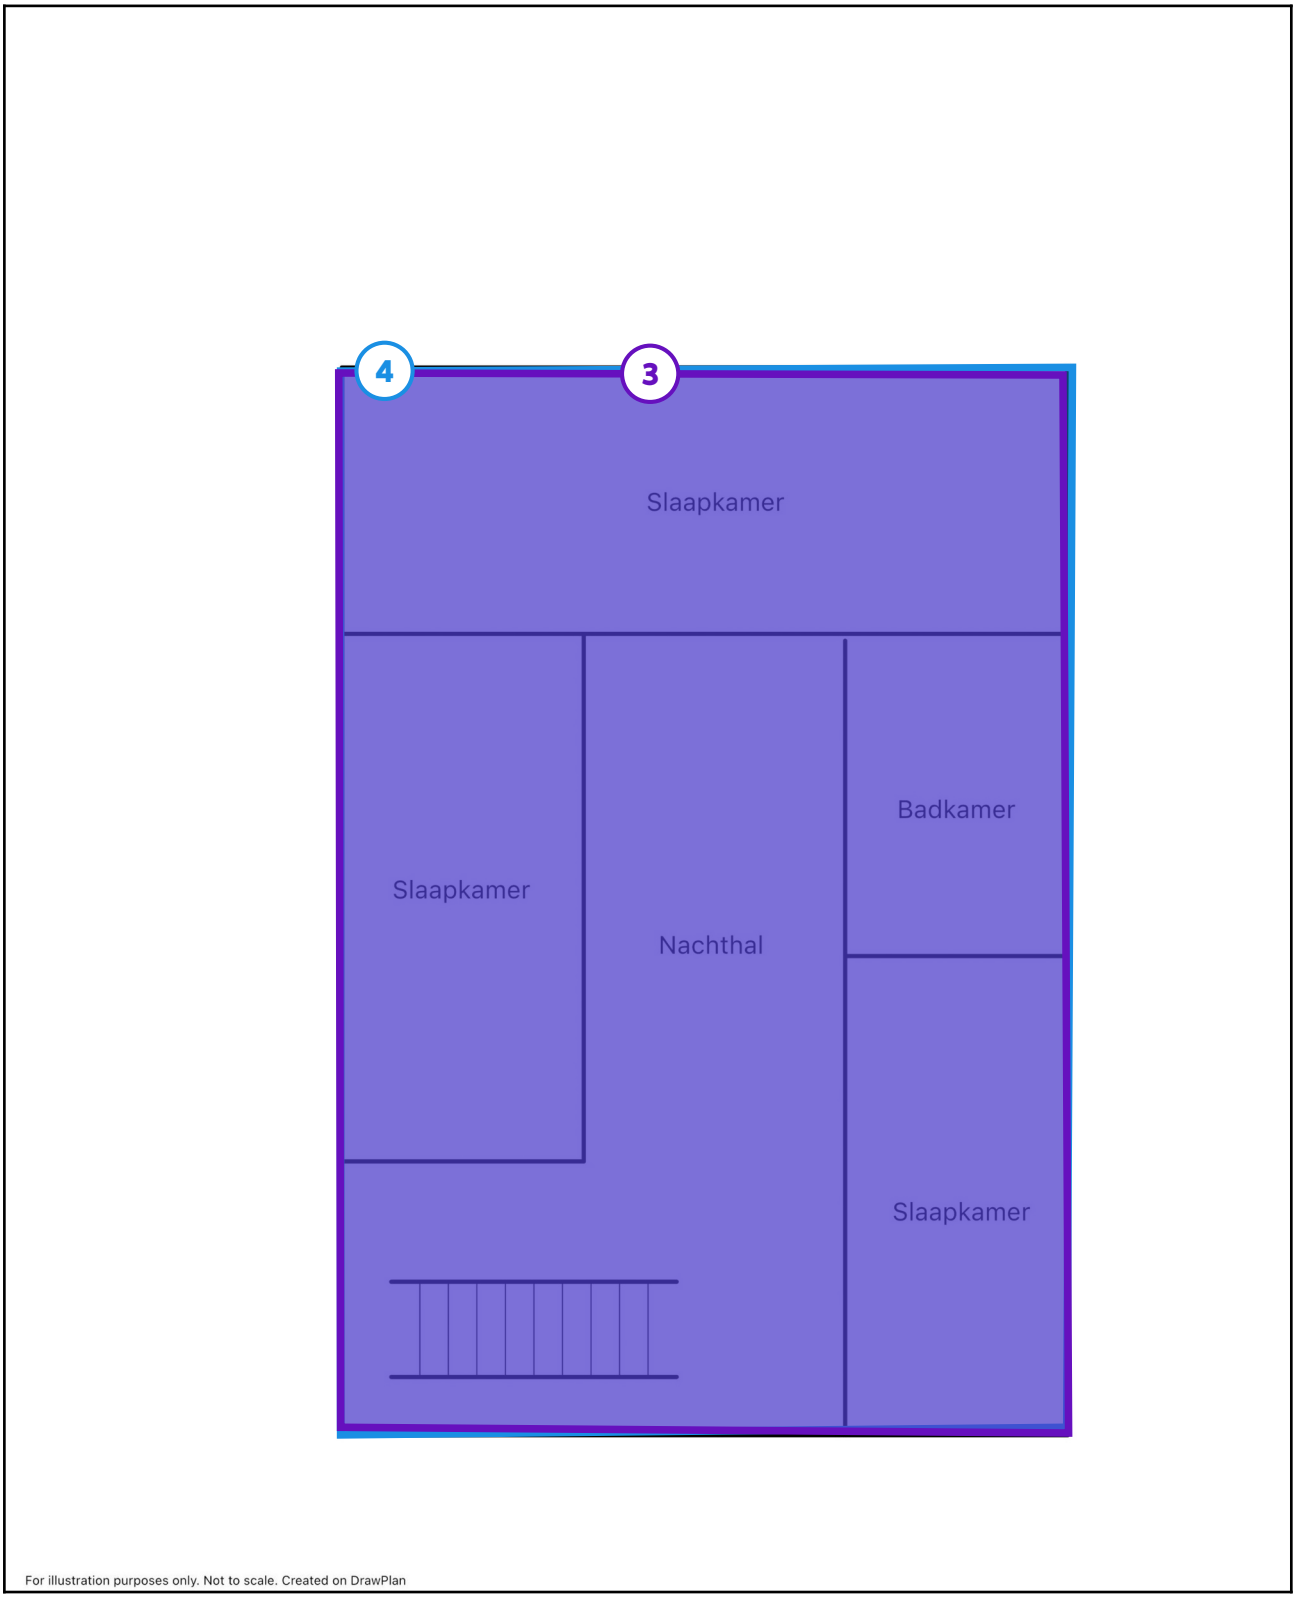
Plan 1.3: Verdieping

3. Plafonds bestaande uit voorzetpanelen	Advies	-
4. Pleisterwerk wanden	Geen asbest	-

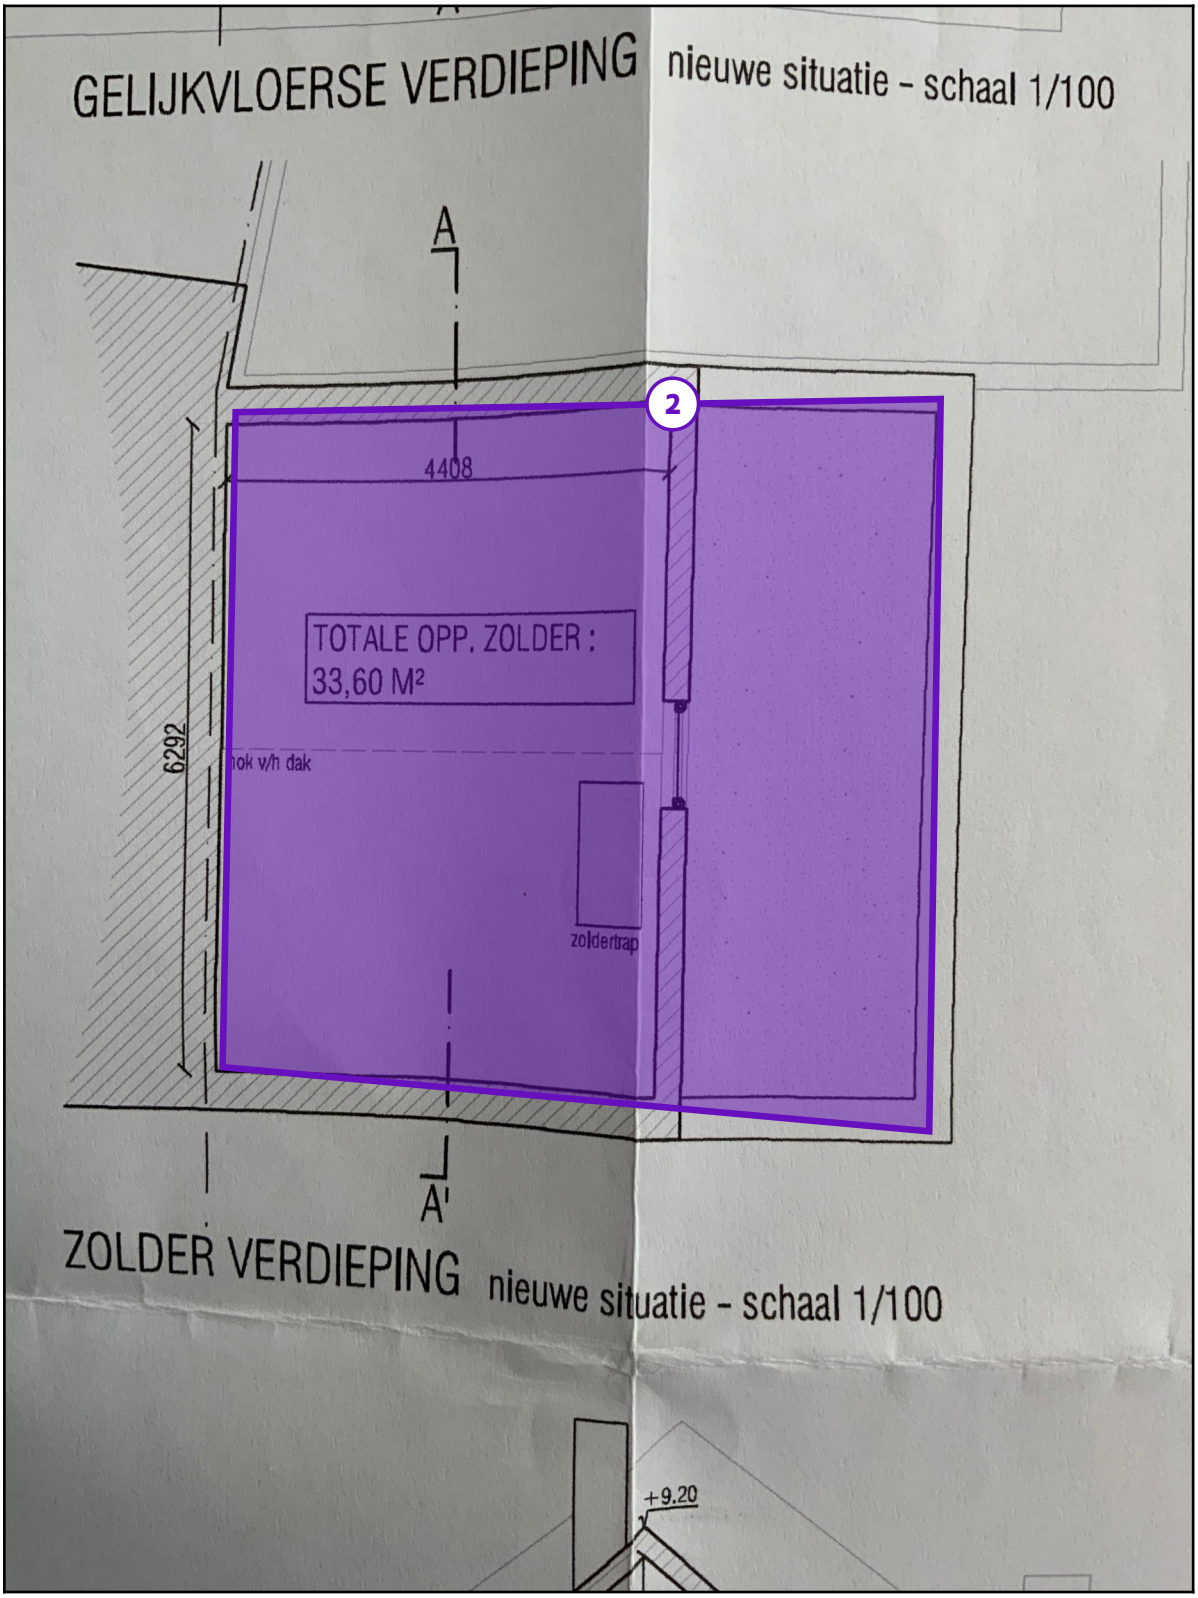
Plan 1.4: Zolder

2. Zolder	Advies	-

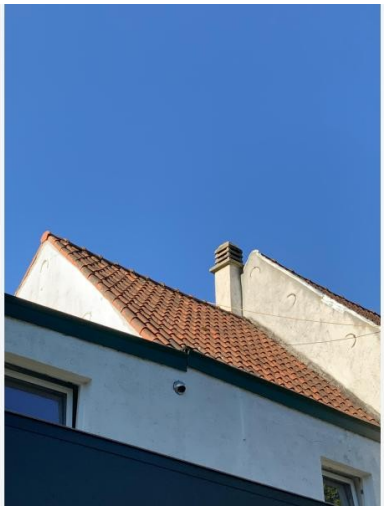
Fiche 1: Schouw

Tijdelijke beperking

Reden: Het te onderzoeken materiaal situeert zich hoger dan 3,50 m te rekenen vanaf een veilige ondergrond

Uitleg van de asbestdeskundige: De binnenkant van de schouw is niet waarneembaar. De schouw bevat binnenin mogelijk een asbestcement rookgaskanaal. Laat dit onderzoeken bij eventuele werken.

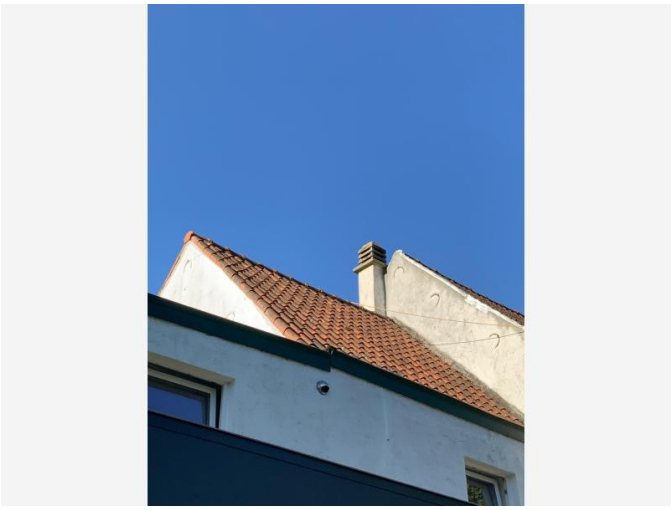
Beschrijving	Notitie	Terug te vinden op plannen
Fiche 5: Dakbedekking bestaande uit pannen (niet verdacht)	De dakbedekking is niet-asbestverdacht.	Plan 1.1: Hoofdgebouw plan
Fiche 6: Dakbedekking plat dak (niet verdacht)	De dakbedekking (EPDM) is niet asbestverdacht. Het is niet uitgesloten dat de EPDM werd gelegd op bestaande, mogelijk asbestverdachte roofing. Bij werken, laat dit controleren.	Plan 1.1: Hoofdgebouw plan
Fiche 7: Kit aan de ramen	De kit aan de ramen is niet asbestverdacht. Alle ramen werden gecontroleerd.	-
Fiche 8: CV-ketel (niet verdacht)	De CV-ketel (dichtingen, isolerend materiaal) is niet asbestverdacht.	-

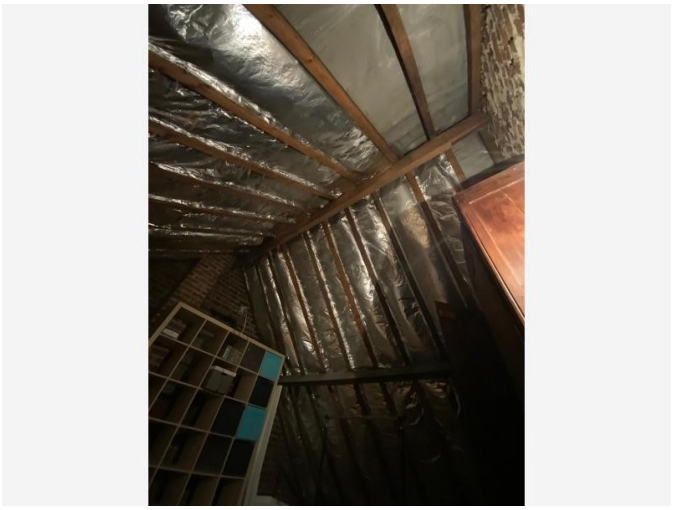
Beschrijving	Notitie	Terug te vinden op plannen
Fiche 9: Geen asbestverdacht onderdak aangetroffen	Na het optillen van een pan werd geen asbestverdacht onderdak aangetroffen. Dit betekent niet dat er geen onderdak aanwezig kan zijn op plaatsen die niet gecontroleerd werden. Bij werken, laat een eventueel aangetroffen onderdak controleren op aanwezigheid van asbest.	-
Fiche 10: Liftinfrastructuur (niet aanwezig)	Er is geen liftinfrastructuur aanwezig op de inspectielocatie.	-
Fiche 11: Leidingisolatie (niet aanwezig)	Er is geen asbestverdachte leidingisolatie aanwezig.	-
