Asbestinventarisattest

Stevens-de Waelplein 9/11, 1502 Halle

Attestnummer : **20240925-000441.000**
Uitgegeven op : **25.09.2024**
Geldig tot : **Onbeperkt** (er werden geen asbestmaterialen aangetroffen)

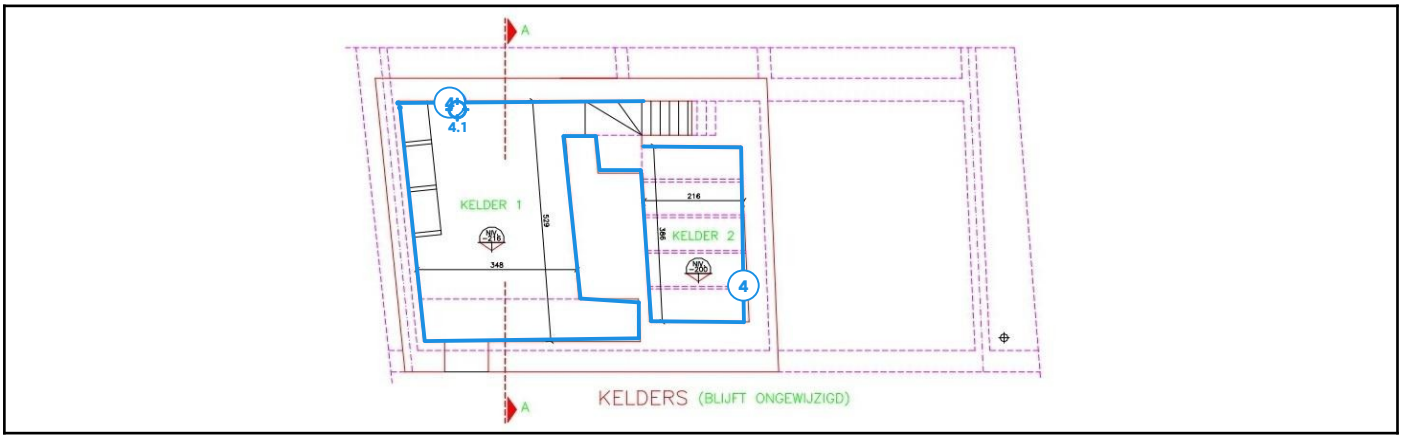
Plan 1.1: Kelder -1

Beschrijving	Type	Actie
4. Cement laag kelder	Geen asbest	-
4.1 Code: 001	Puntmonster	-

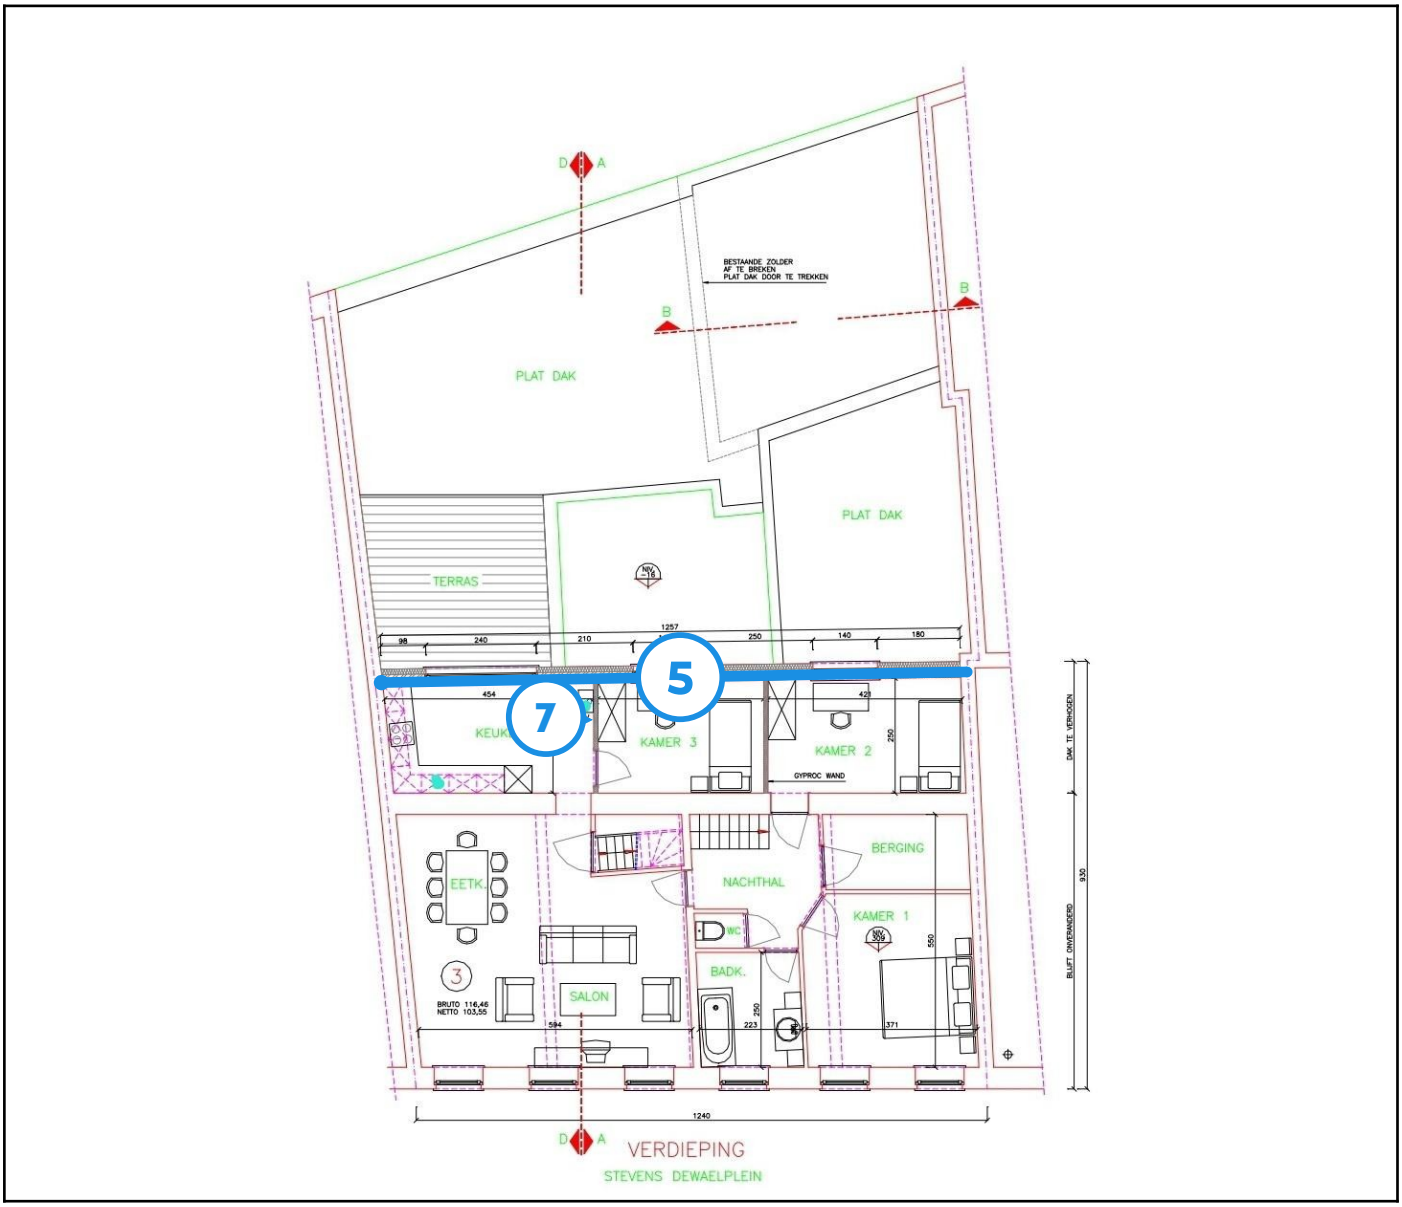
Plan 1.3: Grondplan appartement

Beschrijving	Type	Actie
5. Crepi	Geen asbest	-
7. Verwarmingsketel	Geen asbest	-

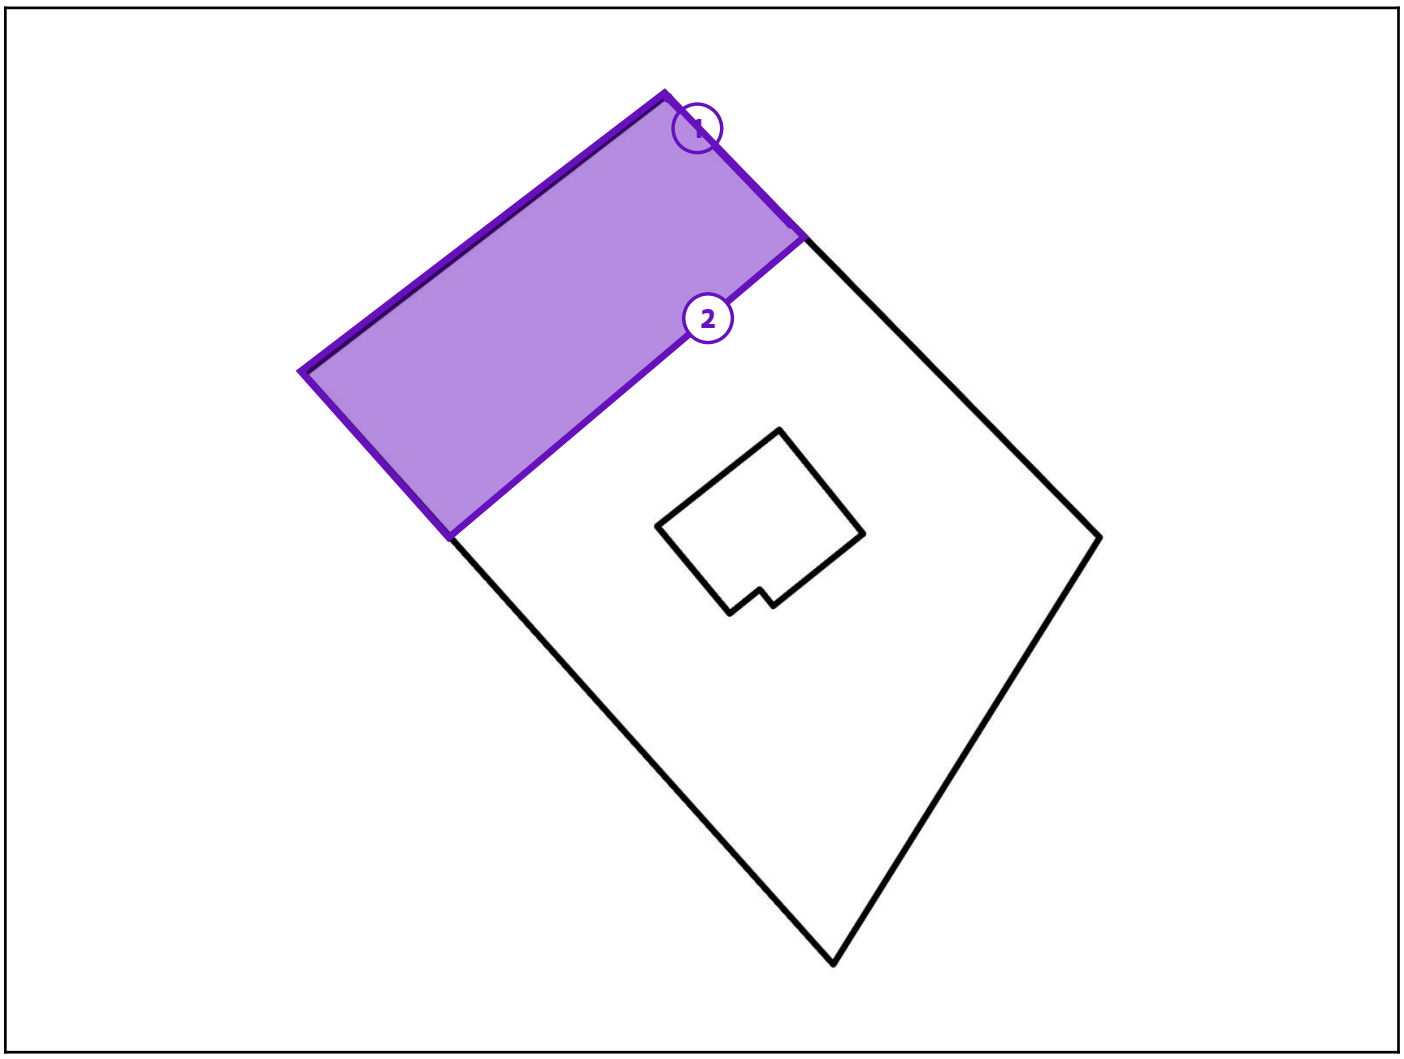
Plan 1.5: plan dak

Beschrijving	Type	Actie
1. Gevelleien buur (linkerzijde van perceel)	Advies	-
2. Leien dak	Advies	-

Een niet-gemene muur die langs de linkerkant asbestleien draagt.

Het dak betreft een gemeenschappelijk deel van het appartementsgebouw.
