Asbestinventarisatetest

Koning Albertstraat 18, 1600 Sint-Pieters-Leeuw

Attestnummer : 20231222-000355.000

Uitgegeven op : 22.12.2023

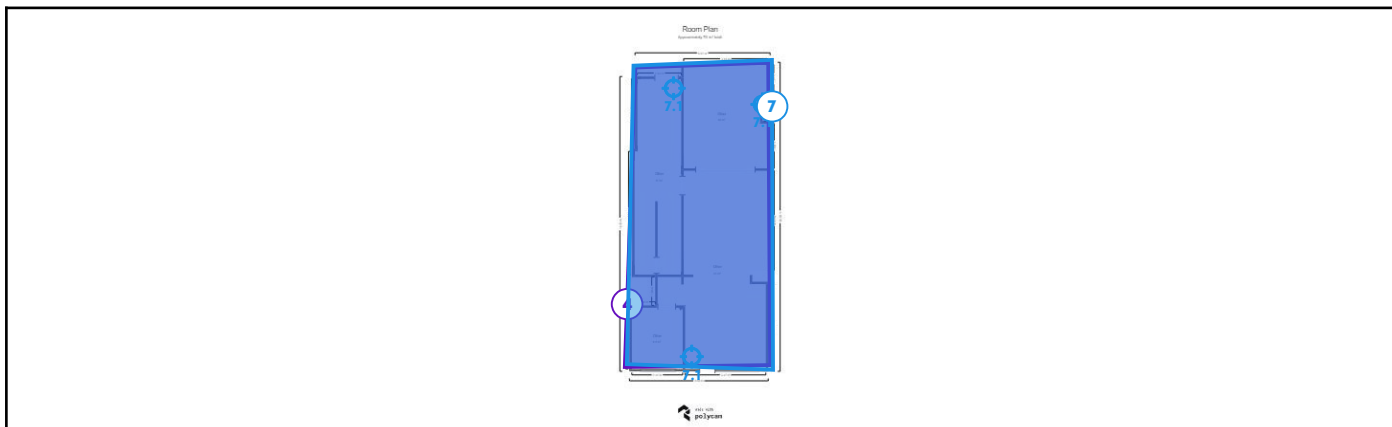
Plan 1.2: plan gelijkvloers

Beschrijving	Type	Actie
4. Vals plafond gelijkvloers	Advies	-
7. Pleisterwerk muur	Geen asbest	-
7.1 Code: 001	Mengmonster	-

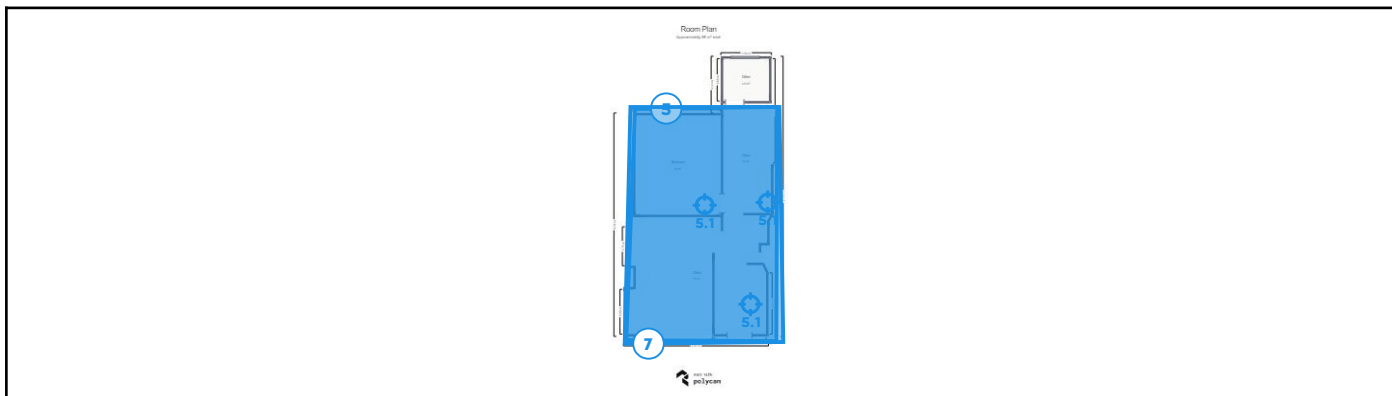
Plan 1.3: plan eerste verdieping

Beschrijving	Type	Actie
5. Pleisterwerk plafond (eerste verdieping)	Geen asbest	-
5.1 Code: 002	Mengmonster	-
7. Pleisterwerk muur	Geen asbest	-
