Asbestinventarisatetest

Alsebergsesteenweg 267, 1501 Halle

Attestnummer : 20240919-000503.000

Uitgegeven op : 19.09.2024

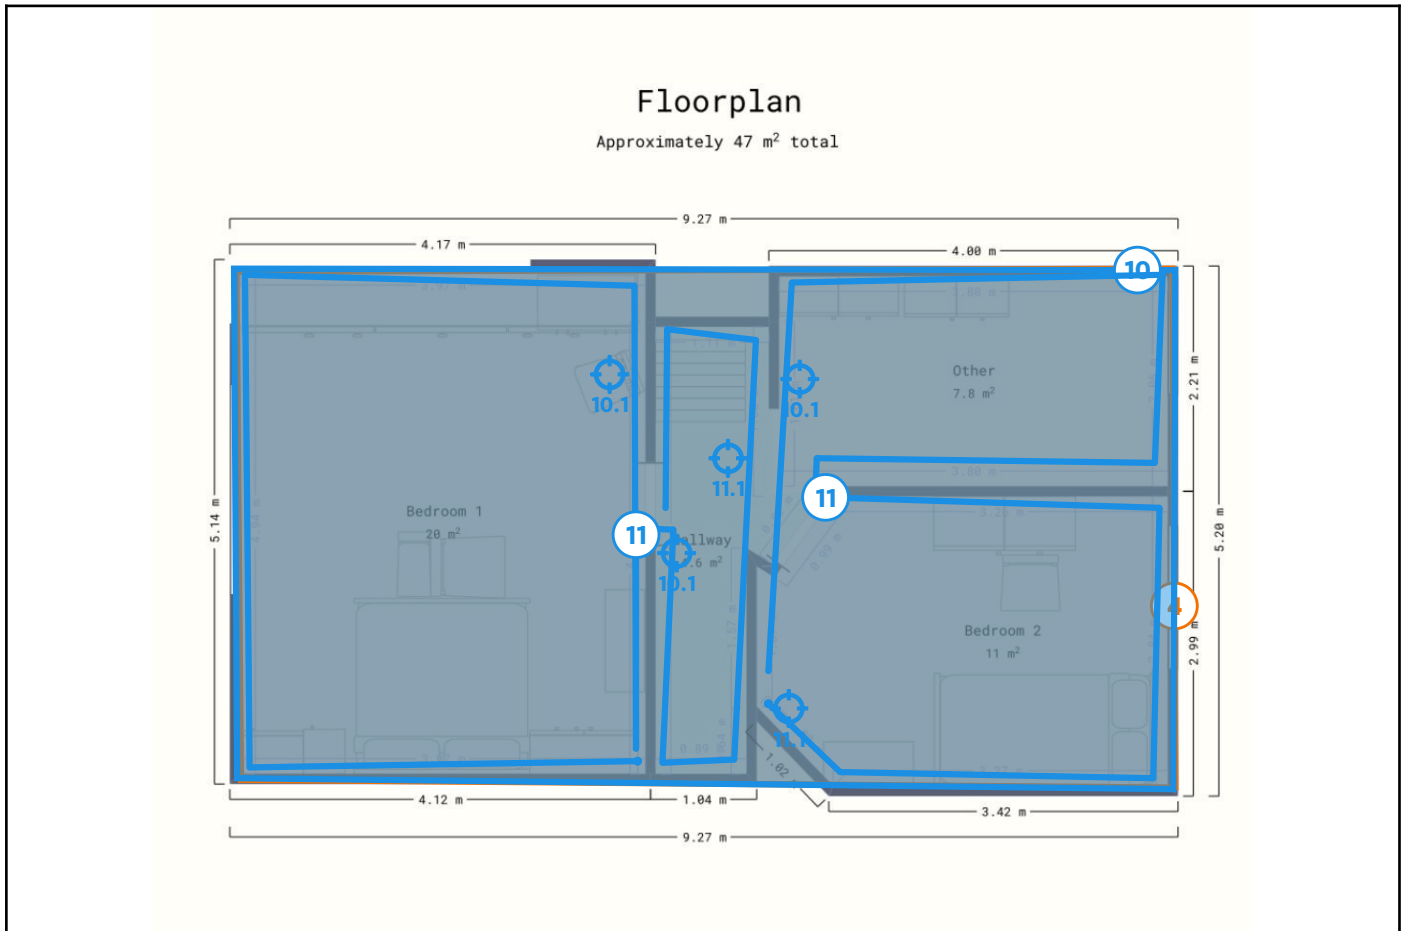
Plan 1.1: Plan eerste verdieping

Beschrijving	Type	Actie
4. Pakkingen radiatoren	Asbestmateriaal	Verwijderen
10. Pleisterwerk Plafonds	Geen asbest	-
10.1 Code: 001	Mengmonster	-
11. Pleisterwerk Muren	Geen asbest	-
11.1 Code: 002	Mengmonster	-

4. Pakkingen radiatoren	Asbestmateriaal	Verwijderen
8. Dreunplaatje lavabo keuken	Asbestmateriaal	Zorgvuldig beheren
9. Oude kachel	Advies	-
11. Pleisterwerk Muren	Geen asbest	-

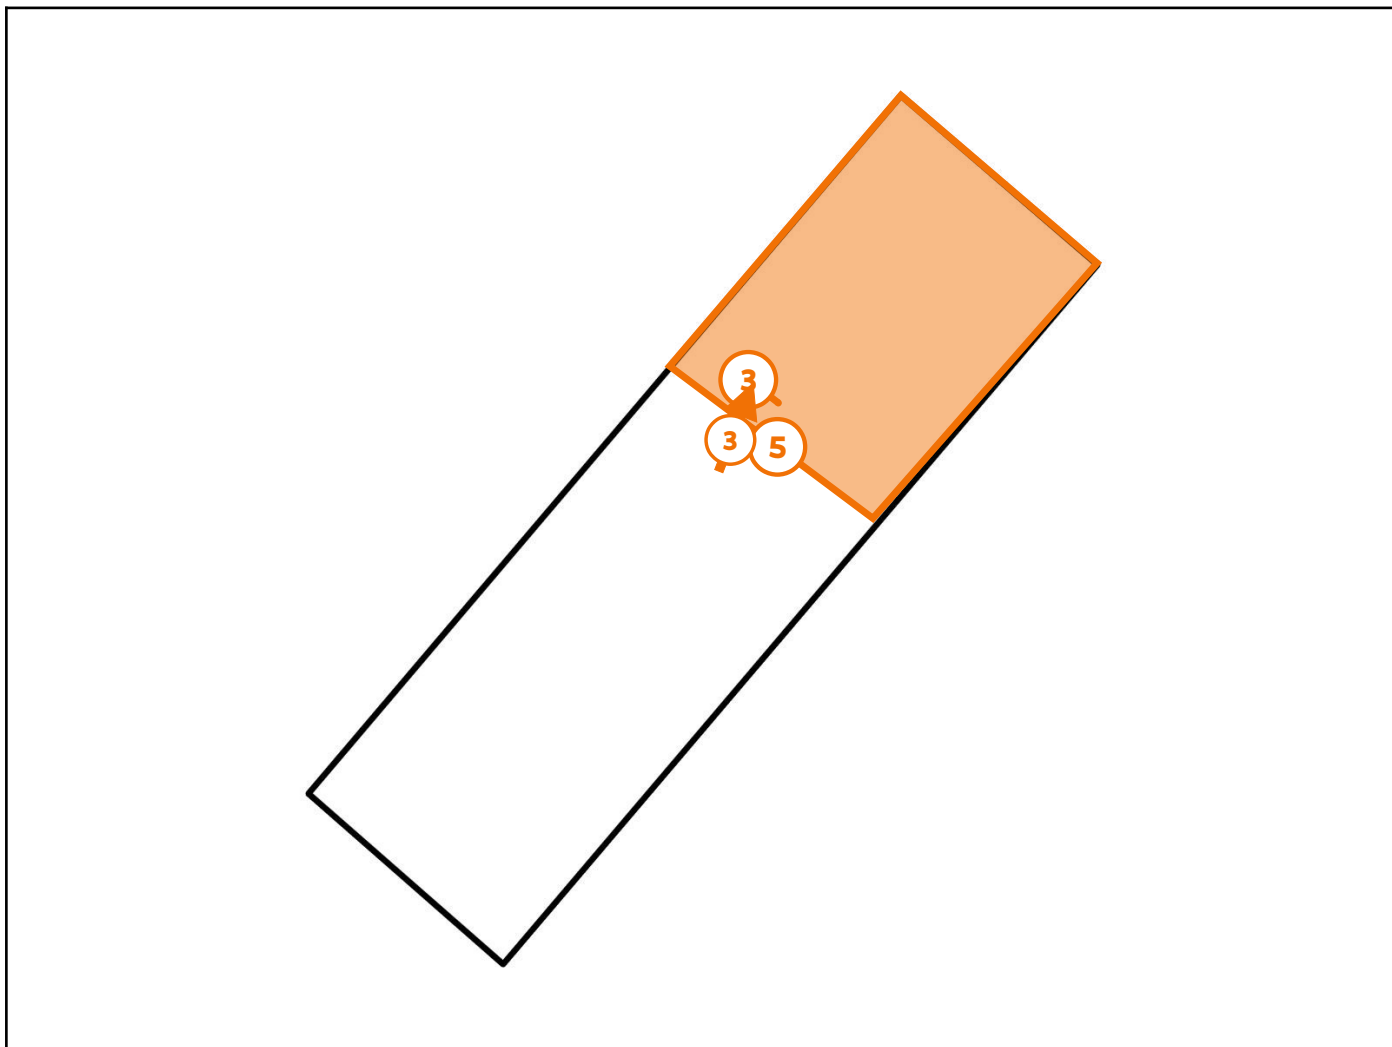
Plan 1.3: Woning plan

Beschrijving	Type	Actie
3. Omkasting dakraam	Asbestmateriaal	Verwijderen
5. Onderdak in menuiserie	Asbestmateriaal	Maatregelen nemen

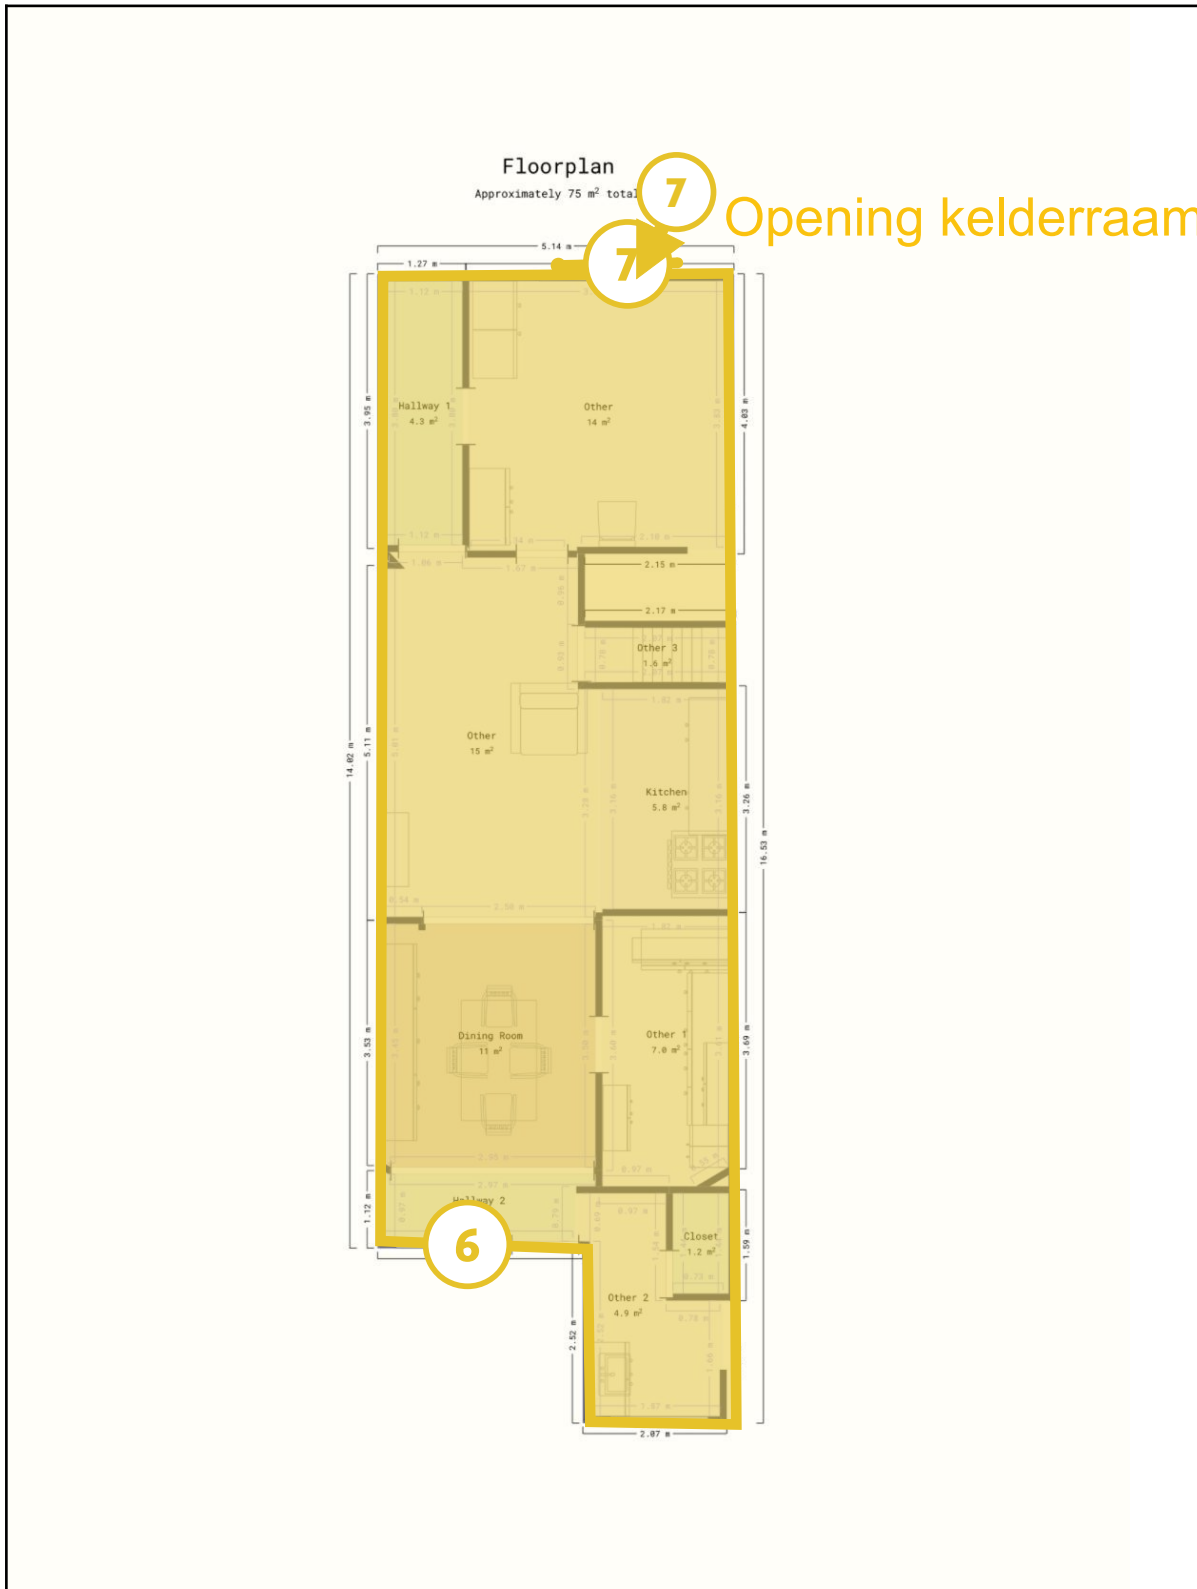
Plan 1.4: Plan 2 gelijkvloers

6. Bakelieten toepassingen	Asbestmateriaal	Zorgvuldig beheren
7. Kit aluminium kelderraam	Asbestmateriaal	Zorgvuldig beheren

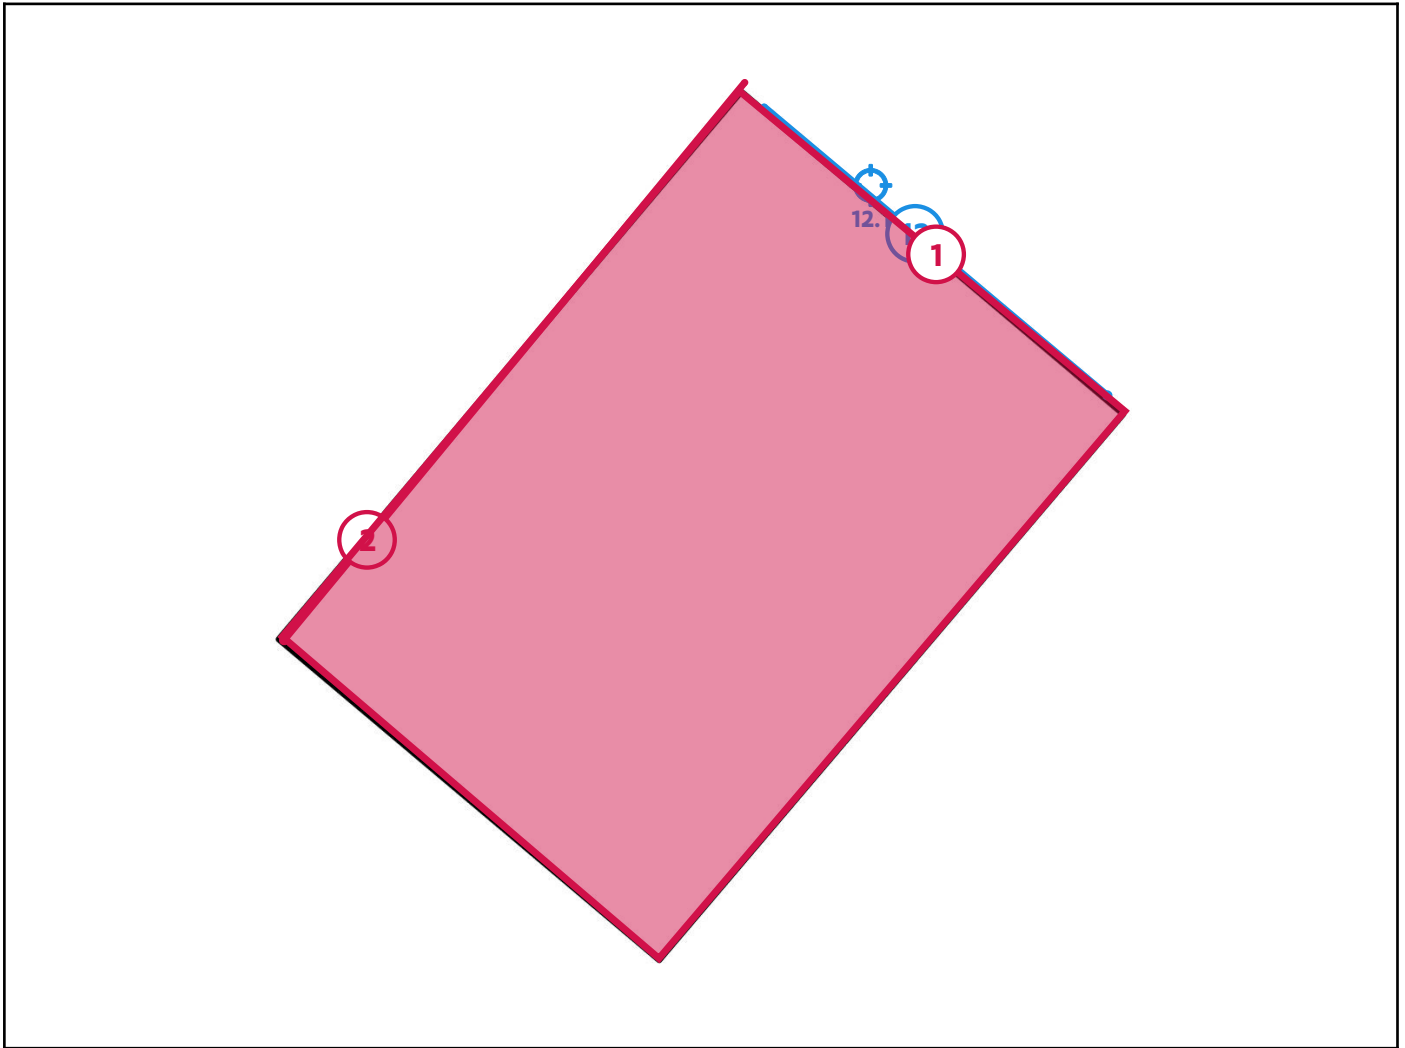
Plan 2.1: Bijgebouw plan

Beschrijving	Type	Actie
1. Golfplaten dak garage	Asbestmateriaal	Dringend verwijderen
2. Slib in dakgoot garage	Asbestmateriaal	Dringend verwijderen
12. Kit ramen enkel glas	Geen asbest	-
12.1 Code: 003	Puntmonster	-
