Asbestinventarisatetest

Edingensesteenweg 11, 1500 Halle

Attestnummer : 20241117-000183.000

Uitgegeven op : 17.11.2024

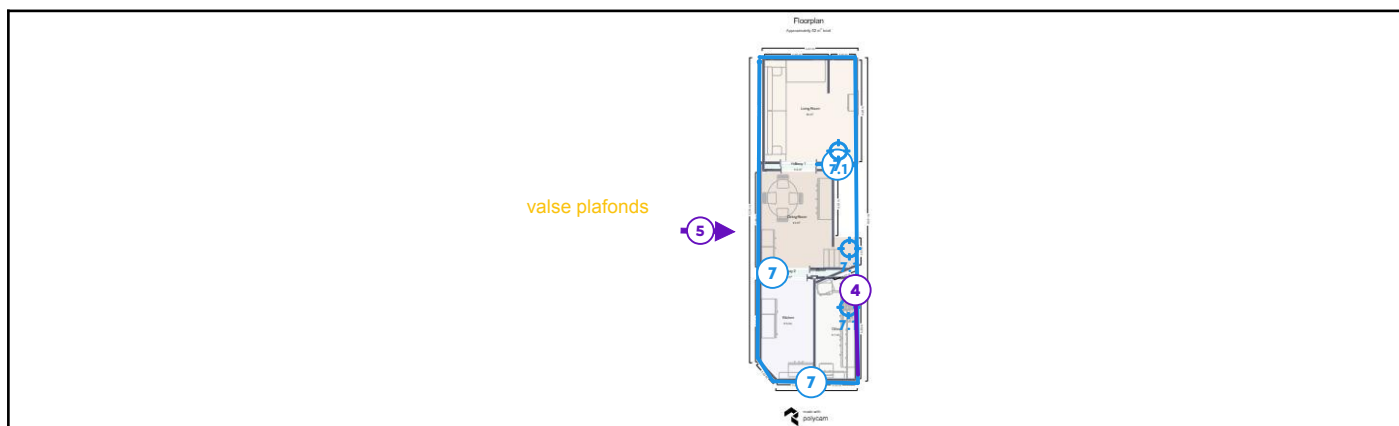
Plan 1.2: Plan gelijkvloers

Beschrijving	Type	Actie
4. Tegellijn keuken en badkamer	Advies	-
5. Plafonds	Advies	-
7. Pleisterwerk muur	Geen asbest	-
7.1 Code: 001	Mengmonster	-

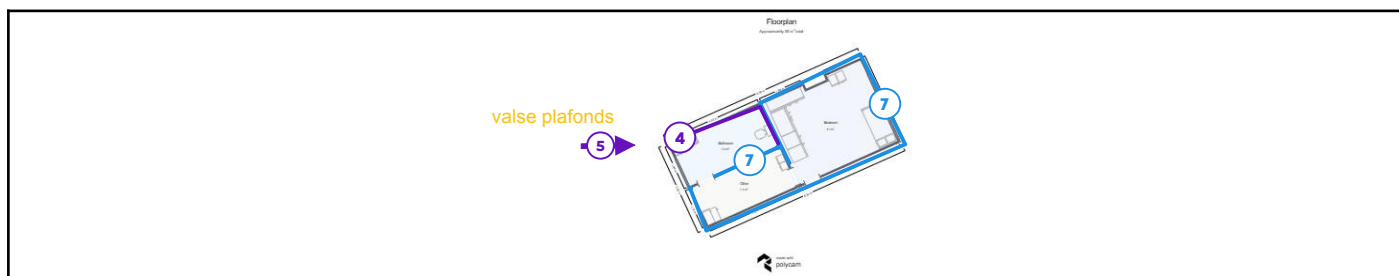
Plan 1.3: Plan eerste verdieping

Beschrijving	Type	Actie
4. Tegellijm keuken en badkamer	Advies	-
5. Plafonds	Advies	-
7. Pleisterwerk muur	Geen asbest	-

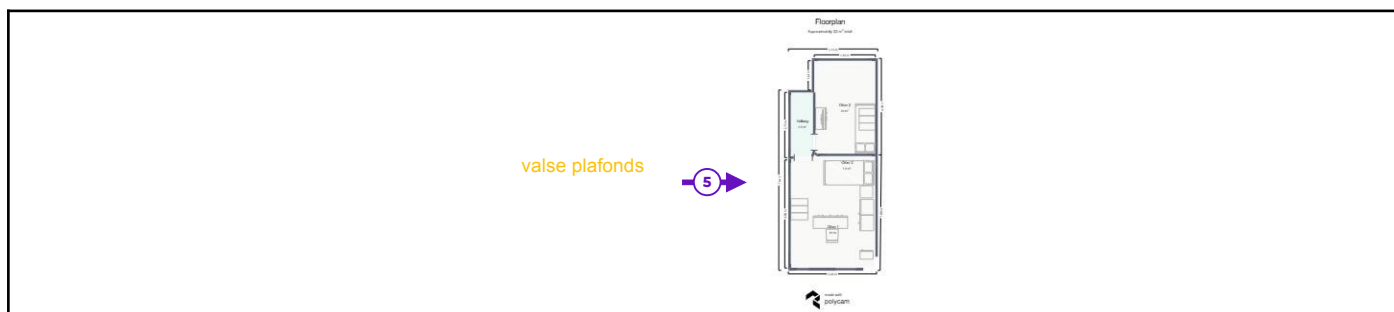
Plan 1.4: Plan zolder

Beschrijving	Type	Actie
5. Plafonds	Advies	-
