# Asbestinventarisatetest

Arthur Puesstraat 336, 1502 Halle

Attestnummer : 20241224-000096.000

Uitgegeven op : 24.12.2024

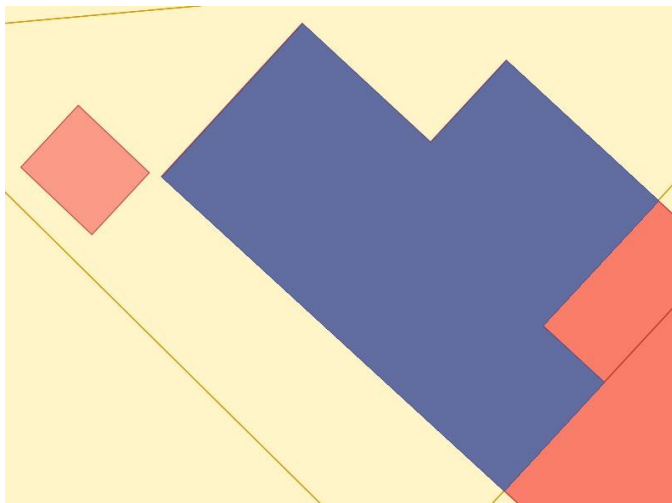
## Zone 1: Woning

Tijdens de inspectie vastgesteld:

- 3 Asbestmaterialen**
- 0 Beperkingen
- 0 Uitsluitingen
- 0 Roerende goederen
- 0 Puin, steenslag, (water)bodem
- 1 Advies**
- 2 Geen asbest**

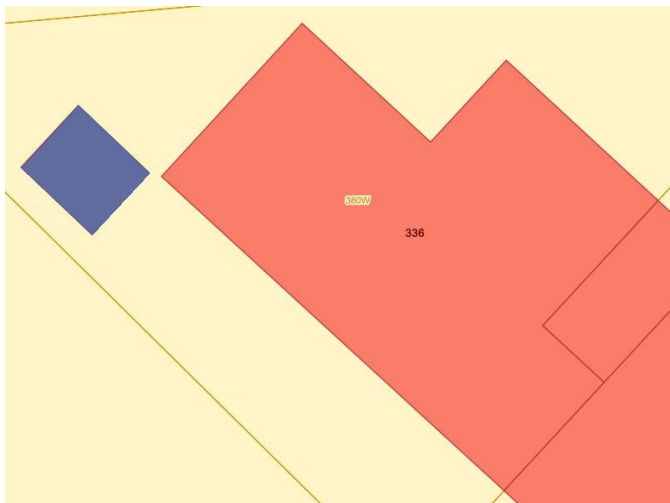
## Zone 2: Bijgebouw

Tijdens de inspectie vastgesteld:

- 0 Asbestmaterialen
- 0 Beperkingen
- 0 Uitsluitingen
- 0 Roerende goederen
- 0 Puin, steenslag, (water)bodem
- 0 Adviezen
- 0 Geen asbest
