Asbestinventarisatetest

Nieuwenbos 22, 1702 Dilbeek

Attestnummer : 20250429-000102.000

Uitgegeven op : 29.04.2025

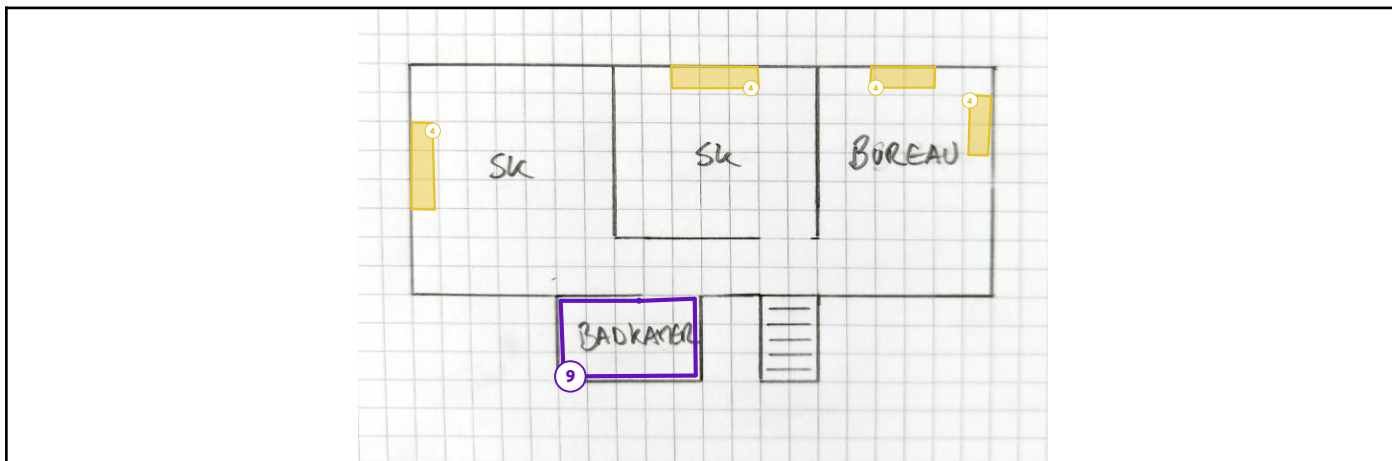
Plan 1.6: plan 1ste verdiep

Beschrijving	Type	Actie
4. vensterbanken massal	Asbestmateriaal	Zorgvuldig beheren
9. lijm wandtegels en plinten	Advies	-

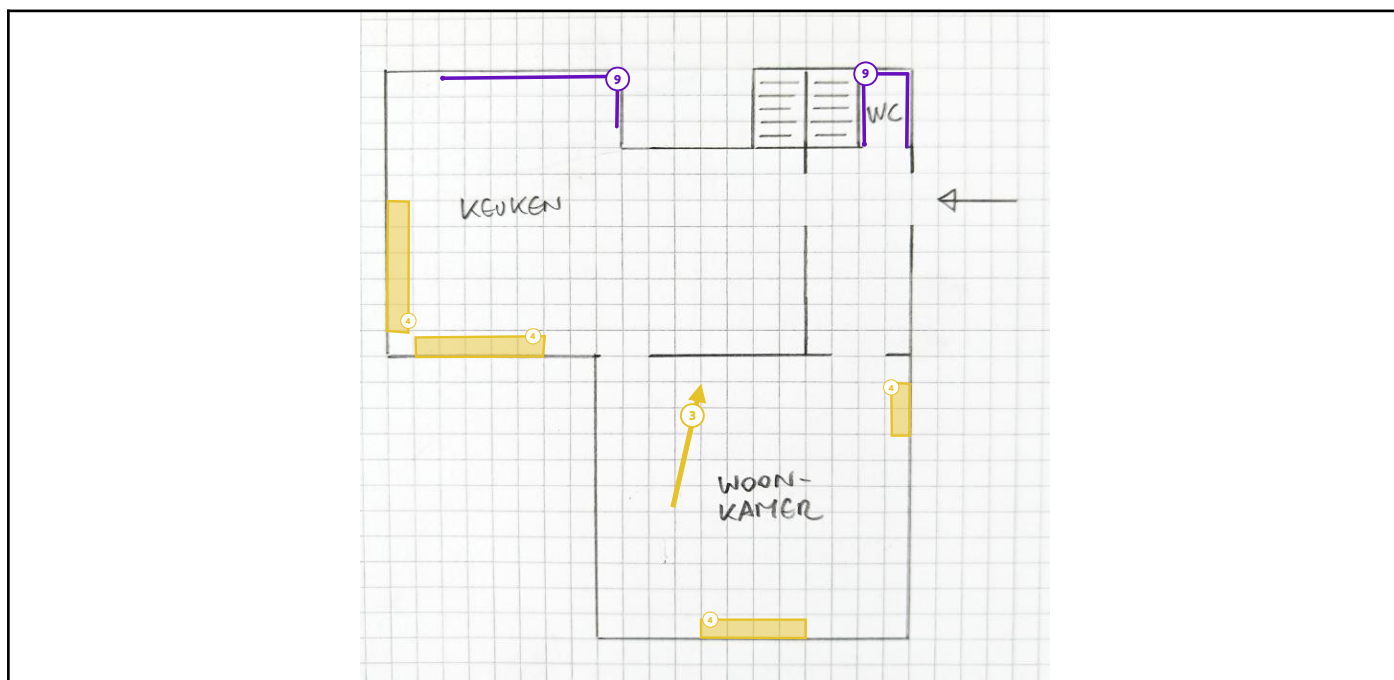
Plan 1.7: plan gelijkvloers

Beschrijving	Type	Actie
3. open haard massal	Asbestmateriaal	Zorgvuldig beheren
4. vensterbanken massal	Asbestmateriaal	Zorgvuldig beheren
9. lijm wandtegels en plinten	Advies	-

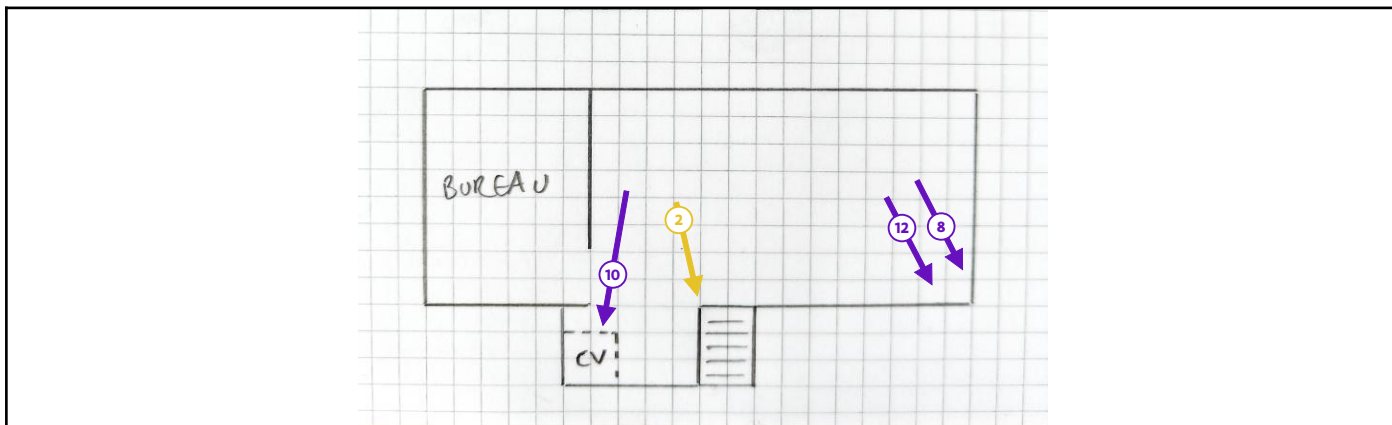
Plan 1.8: plan kelder

Beschrijving	Type	Actie
2. schakelaars en stopcontacten bakeliet	Asbestmateriaal	Zorgvuldig beheren
8. elektriciteitsmeter	Advies	-
10. stookketel	Advies	-
12. gasmeter	Advies	-

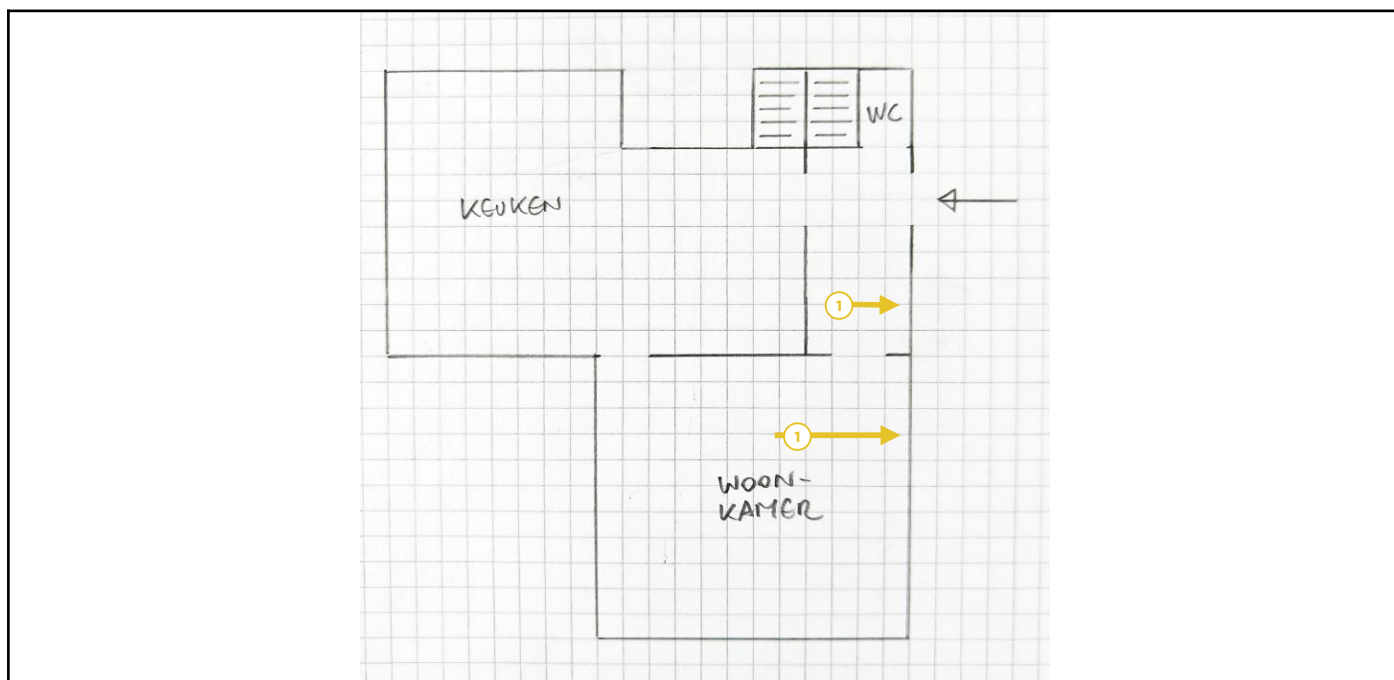
Plan 1.9: plan gelijkvloers

Beschrijving	Type	Actie
1. radiatorknoppen	Asbestmateriaal	Zorgvuldig beheren

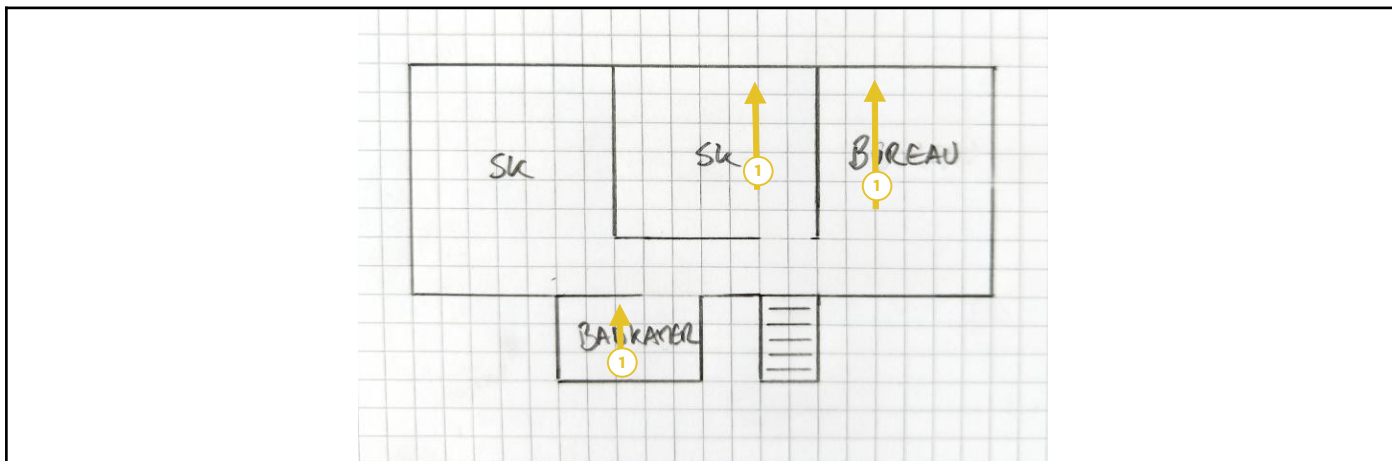
Plan 1.10: plan 1ste verdiep

Beschrijving	Type	Actie
1. radiatorknoppen	Asbestmateriaal	Zorgvuldig beheren

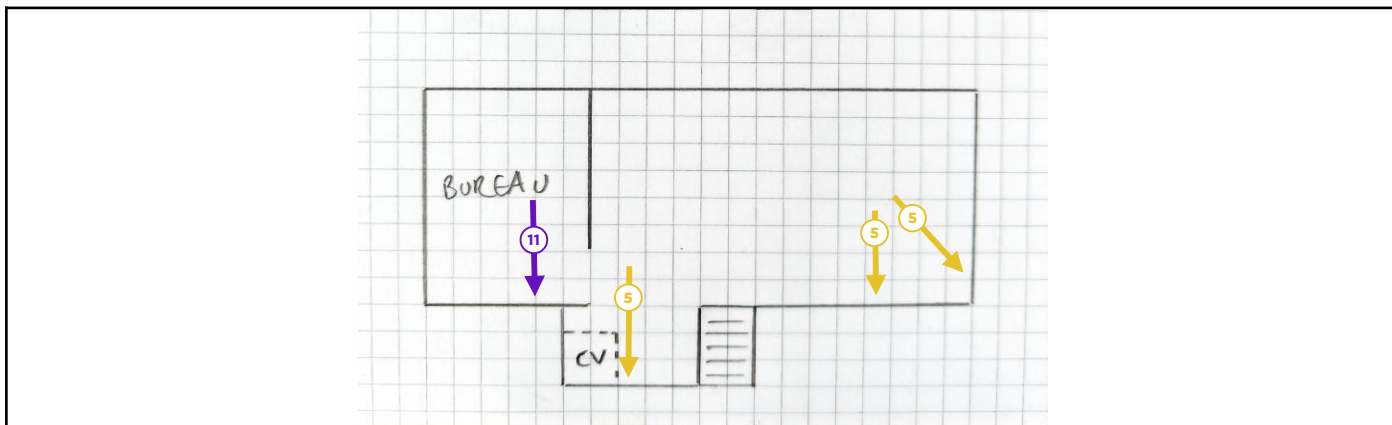
Plan 1.11: plan kelder

Beschrijving	Type	Actie
5. bakeliet zekeringkasten	Asbestmateriaal	Zorgvuldig beheren
11. radiator pakkingen	Advies	-

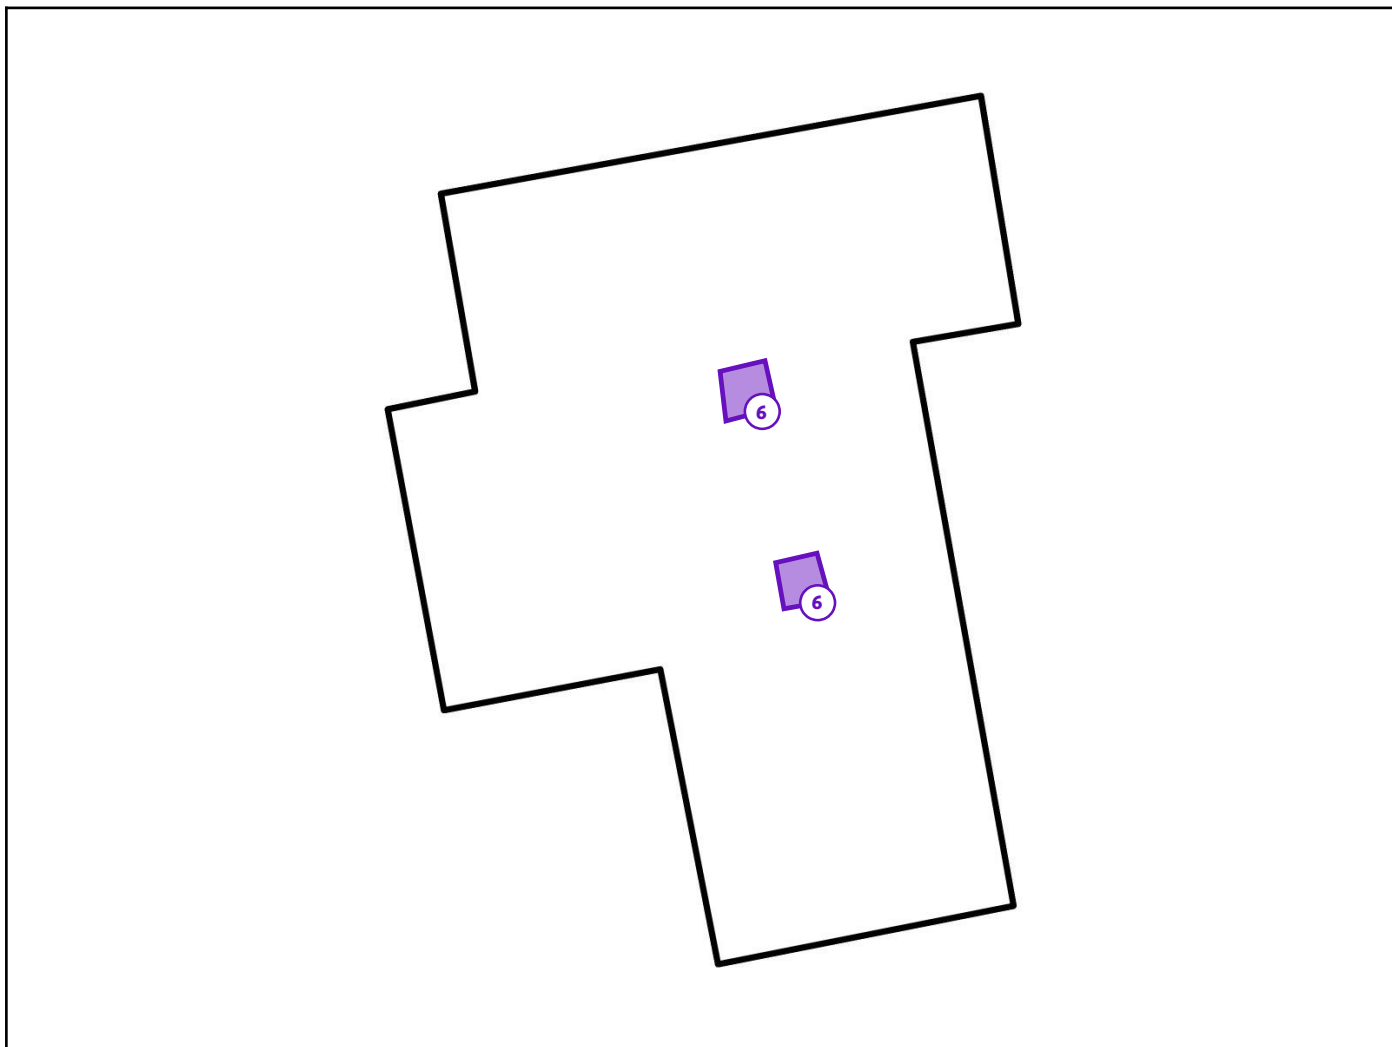
Plan 1.13: Hoofdgebouw plan

Beschrijving	Type	Actie
6. binnenkant schouwen	Beperking	-
